## 5. 多自然河川づくりアドバイザー - 制度

6. 復旧工事

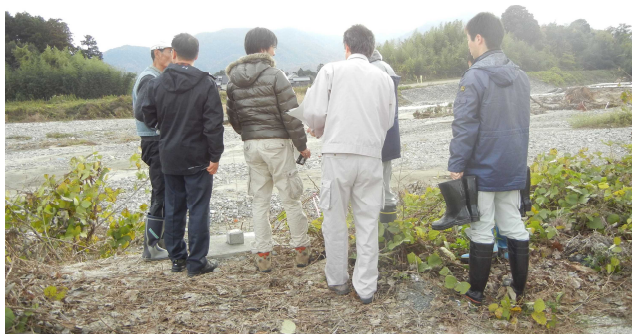
図 - 8 現地踏査状況

被災から約2ヶ月後の11月27日に、国土技術政策総合研究所から河川研究室長、主任研究官をアドバイザー - に迎え、当該河川の状況（河川特性、生物、景観等）の把握を目的とした現地踏査を実施した。

現地踏査後、アドバイザー - から当該河川を改修する上での留意点や施工上配慮すべき事項等について、講評を受けた。（図 - 8）

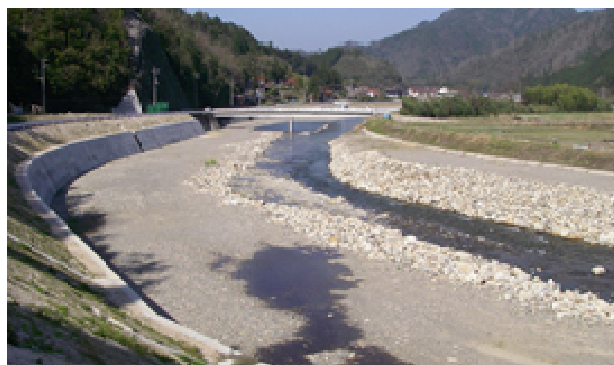
図 - 9 みお筋形成イメージ写真

みお筋は現況位置を目安に復元し、構造は低水路の水際には粒径の大きなものを優先的に配置し小出水で侵食を受けないよう配慮した。（図 - 9）

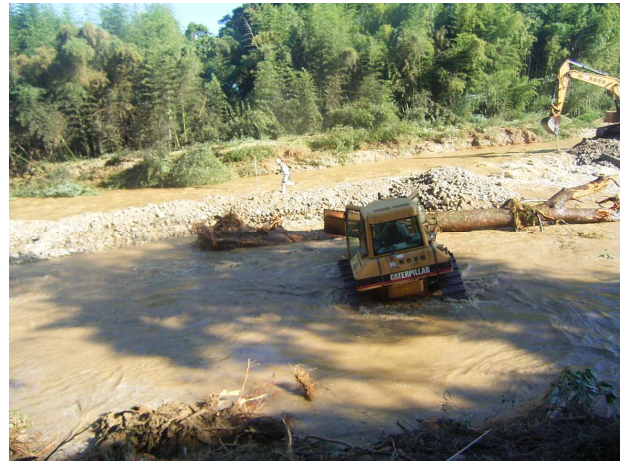
図 - 11 魚道イメ - ジ写真

護床工長が最も長くなる対象流量時の場合を採用した。跳水が発生せず、フル・ド数も2.0未満であるため、跳水後の乱れた流れを抑生するのに設けられる護床は省略する。洪水時には河床材料の移動が多く、比較的大きな転石が含まれているため、埋塞の可能性が小さく損傷の危険性も低い「粗石付き斜路式の全面魚道」を採用した。

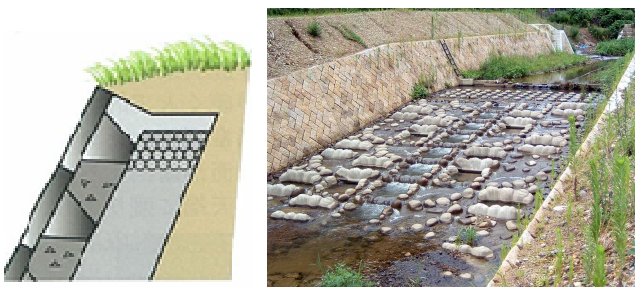
図 - 10 天端処理

天端コンクリートは天端ブロック上面から少し低い位置に打ち、天端に盛土し草地とした。（図 - 10）護岸素材の明度は6以下となるような製品を選定した。橋梁から見える区間（概ね100m）の小口止工は、コンクリートを3cm程度増打ちし、チップングによる表面処理を行うことにより明度を抑えた。

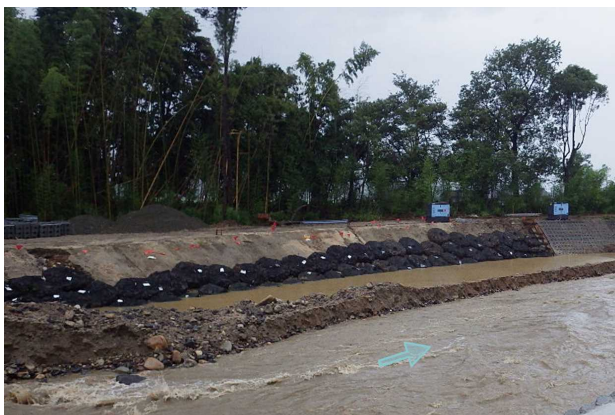
図 - 17 台風11号対策状況（大型土のう）

施工期間中には平成26年台風11号が来襲し上流の武曾地区では浸水する等、施工区間、未施工区間で応急対応に追われた。(図 - 17) 出水期の最中での工事ながら各受注業者の努力により、翌年平成27年3月に約500mを完了することが出来た。(図 - 18)

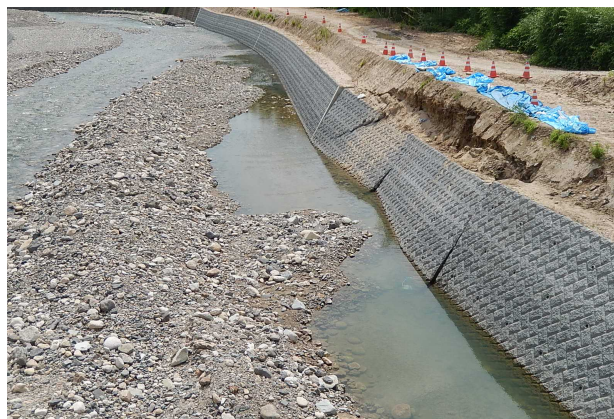
図 - 19 施工済区間における被災状況

2)野田橋下流～行事橋上流間（No.48+37～No.62+92.1）  
 平成27年2月には引き続き、野田橋下流より行事橋上流区間を3工区に分け発注し、積みブロックによる護岸工および根固めブロックによる護床工を実施した。工事は順調に進められていたが、平成27年7月16日の台風11号通過に伴う大雨により本川が増水し、行事橋下流付近にて施工済のブロック積の背後が河床洗掘による吸出しを受け損壊した。（図 - 19）各工区復旧や台風による出水対応しながらも受注者の努力で工期を大幅に短縮し約1.6 kmを完成させた。（図 - 20）
