鋼橋の塗装塗替え工事における鉛対策について

キーワード 鋼橋, 鉛, エコクリーンブラスト工法, 安全管理
塗装塗替え, 産業廃棄物の削減, 野洲川橋

小島野洲線補助道路橋梁修繕工事

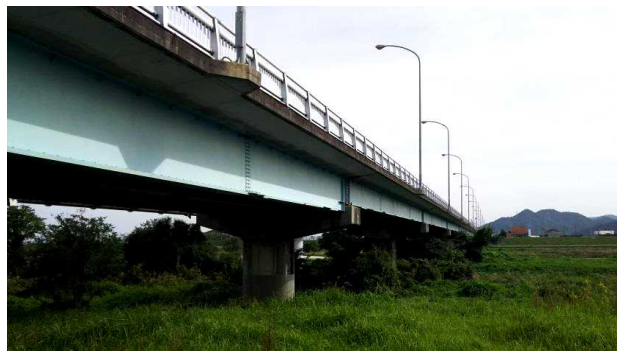
写真-1 野洲川橋

本工事で対象となる野洲川橋(写真-1)は、野洲市野洲地先に位置し、一級河川野洲川に架かる橋長417.2m、13径間の橋である。橋梁形式はI型(合成)単純活荷重合成桁、竣工年次は昭和48年(1973年)であり、塗装塗替えは平成8年(1996年)に実施しており、塗装塗替え後20年経過していた。

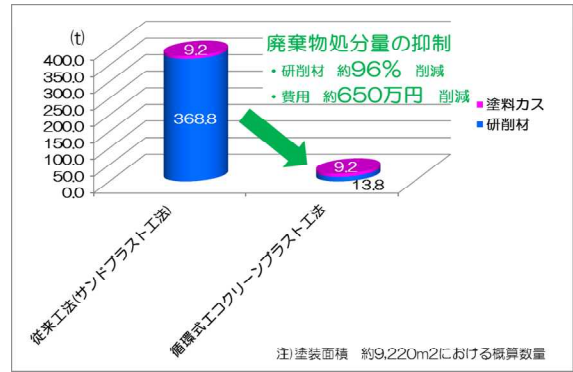
図-6 廃棄物処分量の抑制比較

循環式エコクリーンブラスト工法を採用することにより、本橋梁の当初設計時における産業廃棄物の処分量は、塗装面積約9,220m²当たり、既存塗膜量250~500μと仮定した場合、従来工法では概算産業廃棄物量は約378t(内訳 研削材368.8t+塗料カス9.2t)であるのに対し、採用工法では約23.1t(内訳 研削材13.8t+塗料カス9.2t)と約96%削減できる。また、ケレンかす回収工および処分・運搬費用として約650万円の費用(直接工事費)が削減することができる。以上のことから、コスト削減が図れることに加え、産業廃棄物の発生抑制ができるため、この工法を採用した(図-6、写真-3)。

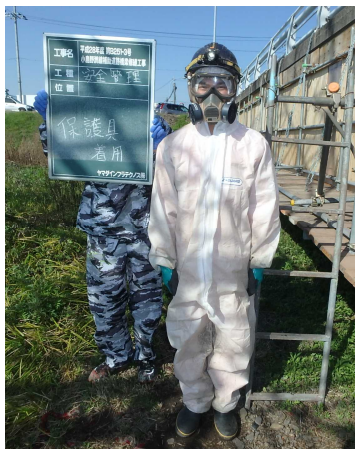
写真4 防護服

実施した安全対策設備は、作業員に対して鉛等を含む粉塵から人体を隔離する防護服・保護具の装着、鉛等の有害物質を外部に持ち出さないための洗身装置であるクリーンルームの設置およびエアシャワーの設置、換気設備を行った(写真4、5)。

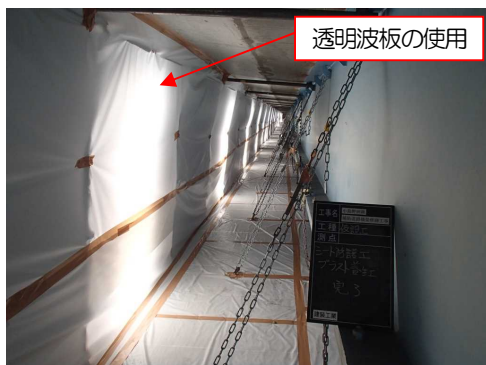
写真-7 密閉式吊り足場内の明かり取り

先に述べたように、塗装塗替え工事では火災事故の事例があり、密閉式吊り足場では合板により側面部を囲ってしまうため、明かりが取れない施工環境となり、明か

り取りとして、白熱球を使用する場合がある。

そのため、火災原因の一つとなる白熱球を使用しない方法として、密閉式吊り足場側面部の合板の一部を外側からの光を取れるように透明の波板を使用した(写真-7)。

これにより、作業環境としては非常に明るくなったとともに、白熱球を使用せずに作業が行えた。
