湖南中部浄化センター 5系2/2水処理施設建設工事について

湖南中部浄化センターでは、流入下水量の増加に伴い、平成26年度末より水処理施設の増設工事を実施している。現在実施中の土木工事に引き続き機械設備工事、電気設備工事を経て平成31年度の供用を予定している。供用後は、1日あたり約26,000m³の処理能力の増大を見込んでいる。

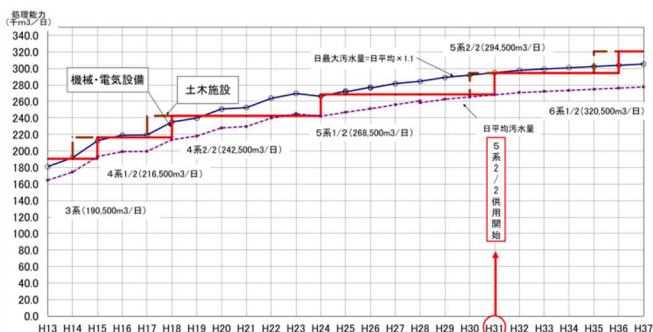
表-1 湖南中部浄化センターの流入水量と段階的整備計画

滋賀県の流域下水道は4処理区（湖南中部処理区、湖西処理区、東北部処理区、高島処理区）に分かれており、湖南中部浄化センター（草津市矢橋町）は、その中でも最も規模が大きく、湖南中部処理区の9市2町（大津市、草津市、栗東市、守山市、野洲市、近江八幡市、東近江市、甲賀市、湖南市、竜王町、日野町）の家庭や工場等から出された下水を処理している。現在、日当たり268,500m³の処理能力を有しているが、これまでの流入実績より、今後も流入水量の増加が見込まれていることから（表-1）、既設の水処理施設（1系（A,B）～5系1/2）に加え、平成26年度末より新たな水処理施設（5系2/2）の増設工事（土木工事）に着手している。本稿では、時として1日当たり1,000m³を超える躯体コンクリートの打設を行うなど、下水道工事としても近年稀に見る大規模工事における、日常的な施工管理や安全管理をはじめとした一連の施工状況について紹介する。

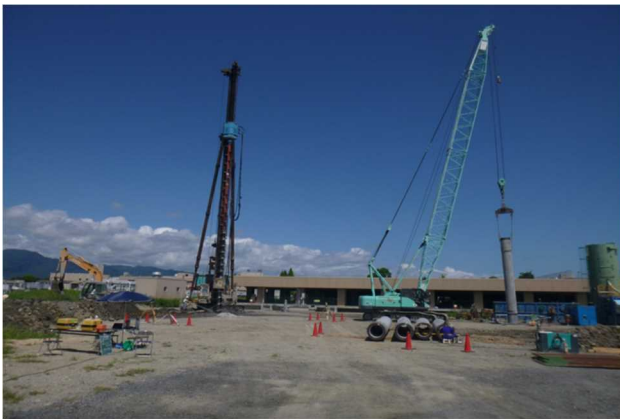
写真-1 オーガによる先行掘削、既製杭建込状況

最初沈殿池および最終沈殿池には、あらかじめ合計419本(最初沈殿池103本、最終沈殿池316本)の既製杭を支持地盤まで打設した。地中には、最初沈殿池で最長18mの杭をGLより約25mまで、最終沈殿池では最長8mの杭をGLより約15mまで地中に打設するため、オペレーターの技術が問われるだけでなく、施工管理方法も工夫する必要があった。また、杭打ちの際には、周囲への騒音、振動を抑制するためにオーガによる先行掘削を実施した(写真-1)。既製杭工については、既存の土質調査に加え、受注者にて実施された事前の土質調査の結果により、支持地盤が当初設計よりも深いことが確認されたため、受発注者と設計会社を合わせた3者での施工調整会議を実施し施工方法の再検討を行った。その結果、当初設計の杭長より最長で約3m長くする設計変更を行った。

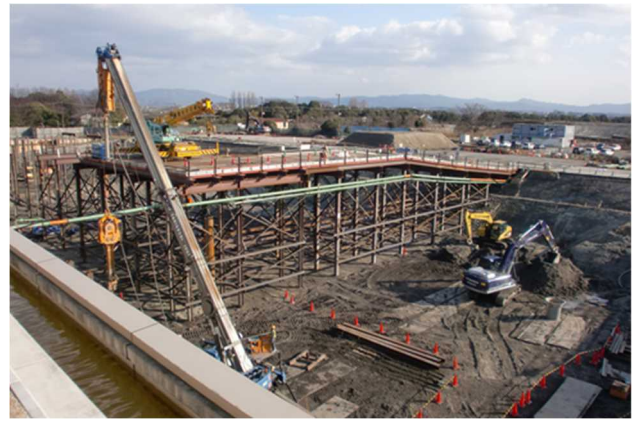
写真-2 仮設栈橋の架設状況

躯体構築のための鉄筋工やコンクリート打設など、施工の大部分は現場内に設置する仮設栈橋から(写真-2、図-3)となった。既製杭工同様、オーガによる先行掘削後H鋼の建込を行い、最初沈殿池および最終沈殿池側からそれぞれ乗り入れができるよう、コの字型に施工した。床付け面からは最も高いところで約15mになった。仮設栈橋の設置のほか、掘削、親杭や支持杭等の土工仮設工だけでほぼ1年を費やした。

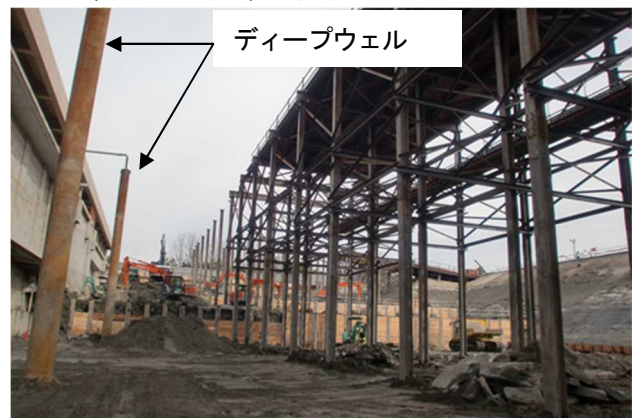
写真-3 ディープウェル稼働状況

湖南中部浄化センターが琵琶湖を埋め立てて造られた人工島であることから、GLより1~2m下で琵琶湖の水位となる。地下構造物の構築に際しては、地下水位の低下が必須となるため、現場には8本のディープウェルを設置し(写真-3)、常時排水で1本当たり1m³/minの地下水をくみあげ、約13m地下水位を低下させた。

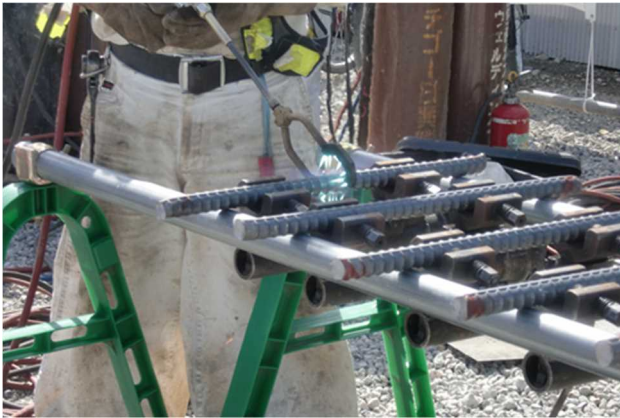
写真4 ガス圧接状況 (施工前試験時)

仮設栈橋が完了した後は、鉄筋をはじめとした資材の搬入をここから行った。底板や柱、壁等それぞれの場所に応じた鉄筋加工のパターンや鉄筋同士の圧接作業(写真

4) ,また配筋図が底版、柱、壁等それぞれの場所ごとに示されているため、それらを3次元にして組み立てていかなければならないことから、作業員の熟練した技術が問われた。さらに、鉄筋が上部に組上っていけばいくほど、密な配筋状況かつ狭いスペースでの作業を強いられていく(写真5,6)。かぶり不足や鉄筋同士の干渉を避けるためには、設計図書通りの配筋方法ではうまくいかないこともあり、その都度受発注者間での協議を行い、施工方針を決定した。

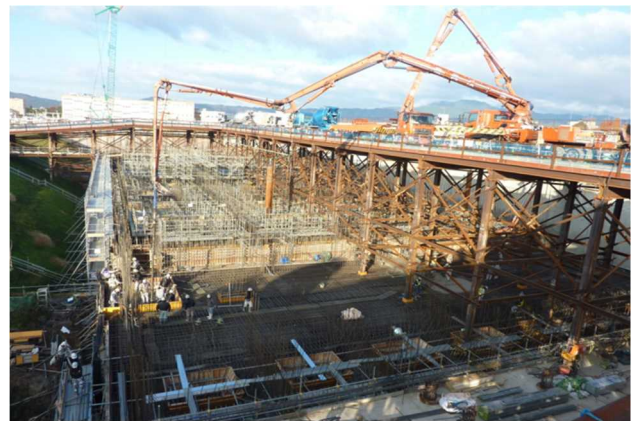
写真7 コンクリート打設状況

躯体コンクリートの打設もほぼ仮設栈橋より行った(写真7)。工程や打設量から4つのプラント会社と連

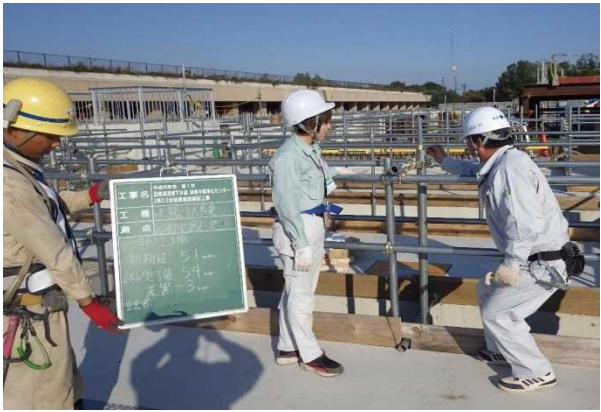
写真-9 水張試験状況

水処理施設として所定の水密性が得られているかどうかの確認を行うために、工程の最終段階で実施する水張試験は、最初沈殿池、生物反応槽、最終沈殿池の池内部および曝気水路について行う。試験は各池ごとに行う。隣接する水処理施設 5 系 1/2 の最終沈殿池流出水路よりポンプ（2 インチ×4 台）[720m³/日×4 台=2,880m³]を用いて取水し、所定の水位まで注水後、コンクリートへの吸水等を考慮し注水後 48 時間経過後の水位低下を確認する（写真-9）。この水位低下の数値目安として「5mm 程度」を設けているが、これは明確な管理基準ではないため、品質管理の判断基準としては弱い。そこで本工事では、この水位低下の確認に加え、「管廊に接する壁」「各池中仕切り壁」「埋戻し部に接する壁」の 3 部位についての漏水確認を行い、必要に応じて補修を施すものとした。現在のところ水位低下については、最初沈殿池のみ実施しているが「3mm 程度」に収まっている。水張試験の終了後は、試験水を再び隣接する水処理施設 5 系 1/2 へ返すことになる。コンクリート内に溜めた試験水を返すため、事前に pH 値を測定しておかなければならない。さらに、今後も大量の処理水（最も大きい生物反応槽で約 4,040m³/池×4）を試験水として取水、返水するため、日常の水処理運転にも関連することから、メンテナンス会社との細やかな調整が必要となる。

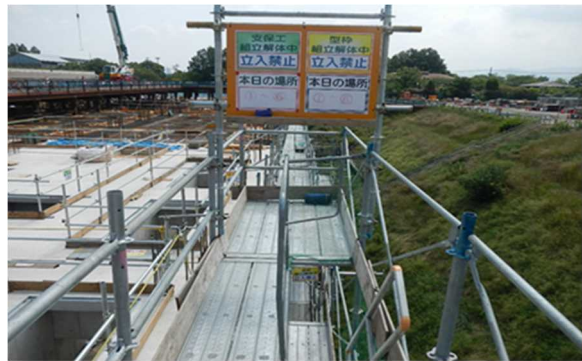
写真-10 現場内注意喚起看板

本工事では、これまで1次下請業者から3次下請業者まであわせると合計で43社にもなり、最も作業が立て込んでいた時期では、1日に100人を超える作業員が作業にあっていた。また、作業環境においても10mを超える高所であったり、鉄筋が密集する中での作業もあったことから、特に夏季は熱中症対策への注意を払わなければならなかった。このため、毎朝の朝礼での作業員への注意喚起、指差し確認や声掛け、作業の際の安全带使用の徹底や随所に危険箇所の注意喚起（写真-10）を促したりするほか、夏季であると、作業員の休憩所には飲料の自動販売機、塩あめの設置等、様々な工夫がなされていた。
