直轄砂防災害関連緊急事業の実施

河道閉塞対策工事の進捗と警戒区域等の解除

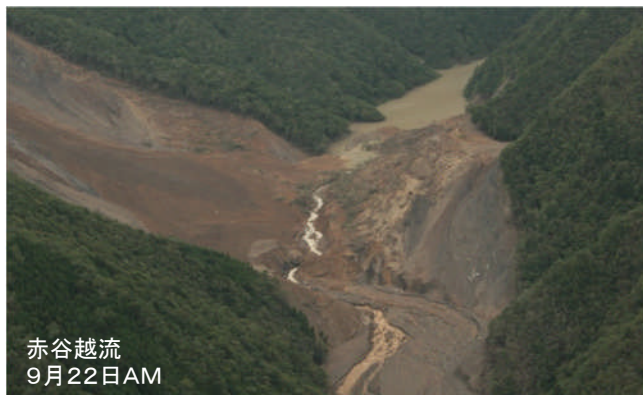
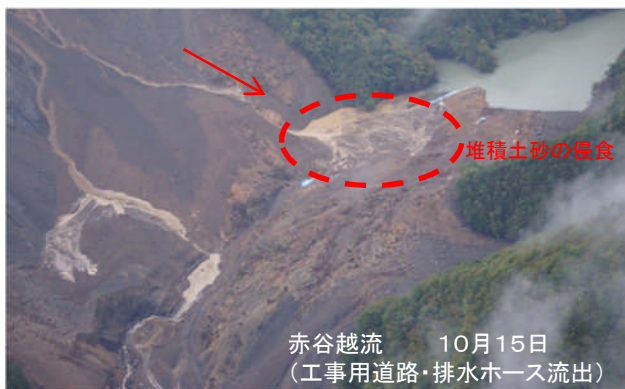
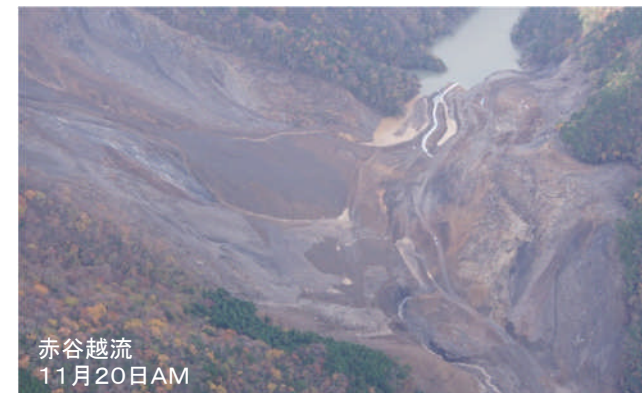
○ 台風15号前後の堆積土砂侵食状況

- ・奈良県赤谷、和歌山県熊野において3回の越流を経験
- ・赤谷地区では、越流により堆積土砂が大幅に侵食されるとともに下流に設置した工事用道路が流出するなどの被害が発生。住民を不安に陥れるとともに、工事の進捗を妨げた

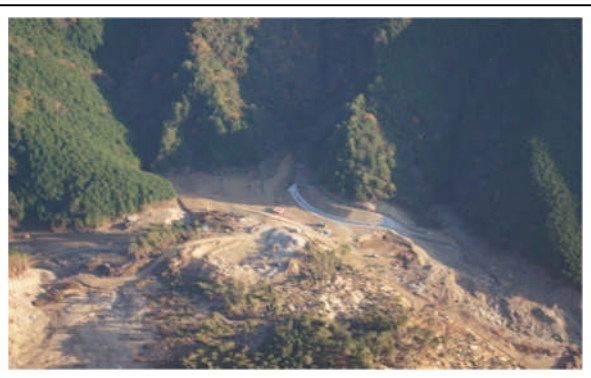
河道閉塞箇所湛水状況（10月26日）

北股地区の例

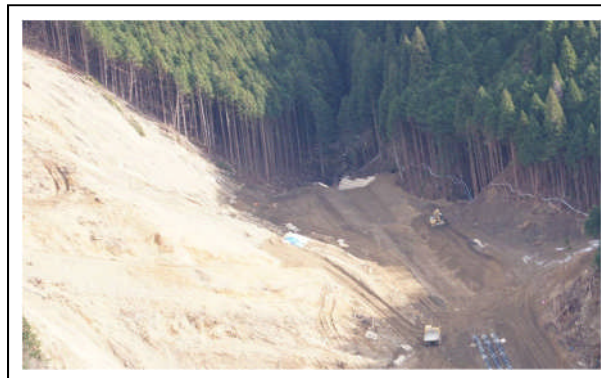
防護土堤設置状況（12月9日）

赤谷地区の例

防護土堤

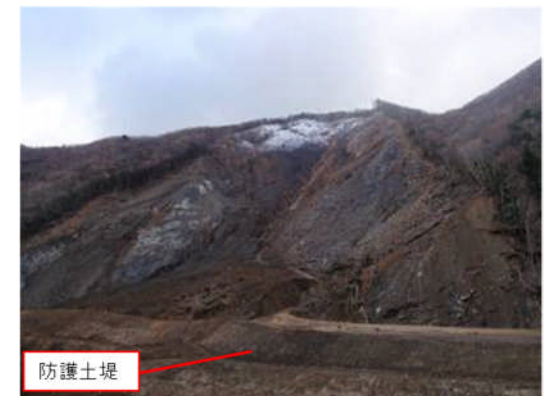
仮排水路設置状況（12月20日）

油圧ショベル

クローラダンプ
