滋賀県流域治水シンポジウム

変貌する国土と土砂災害減災の将来像 — 多様な土砂災害と警戒・避難 —

東京大学大学院農学生命科学研究科

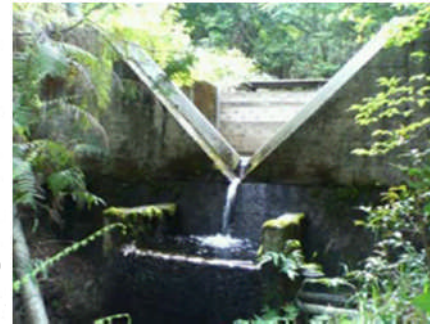
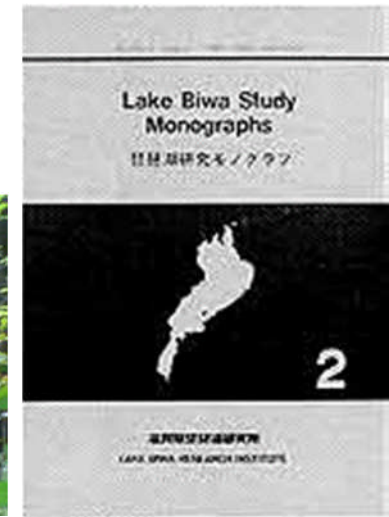
裸地と植栽地の流出比較(田上山)

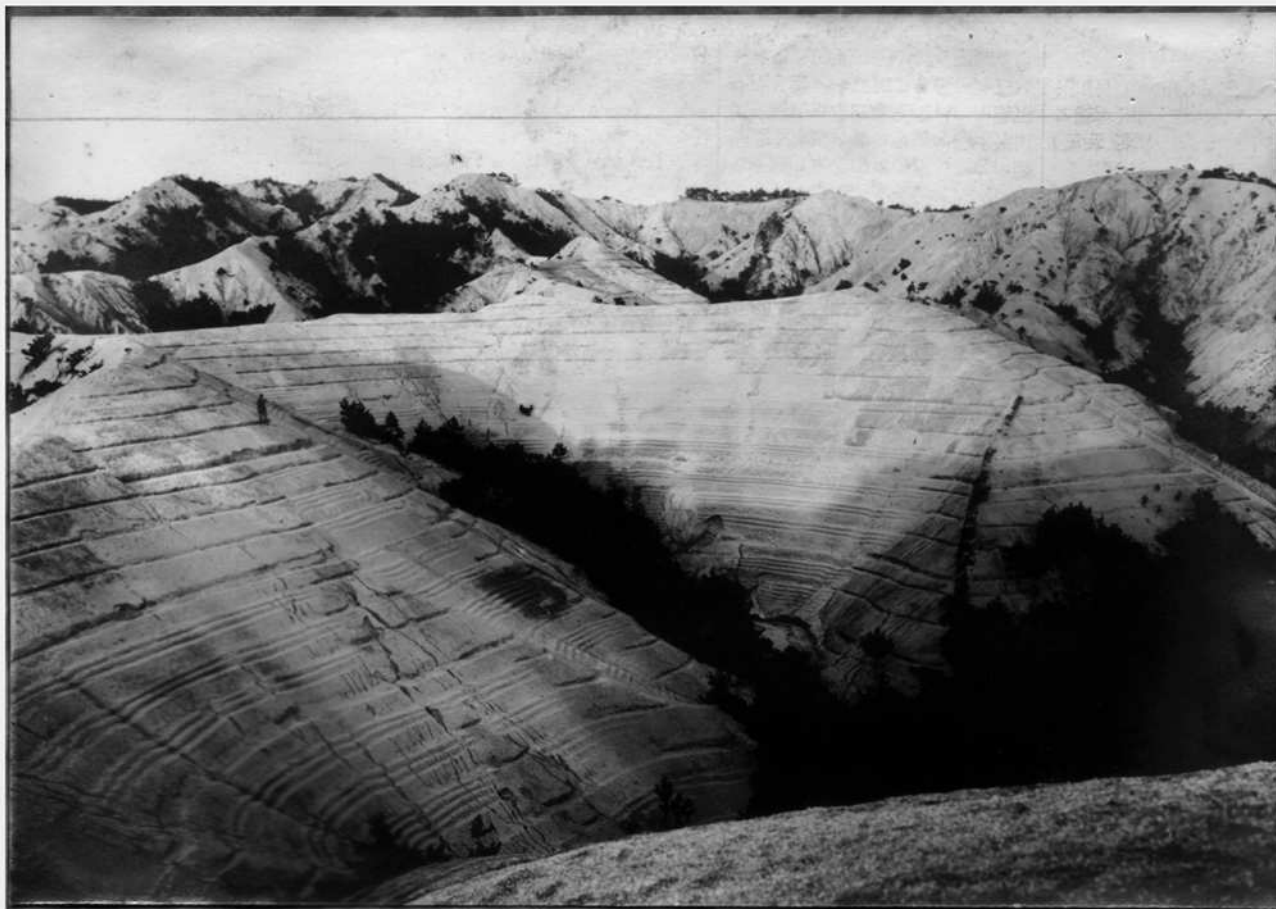
植生がない斜面で表面侵食が発生する。

保見村上伊保字北山 明治39年10月
(現愛知県豊田市)

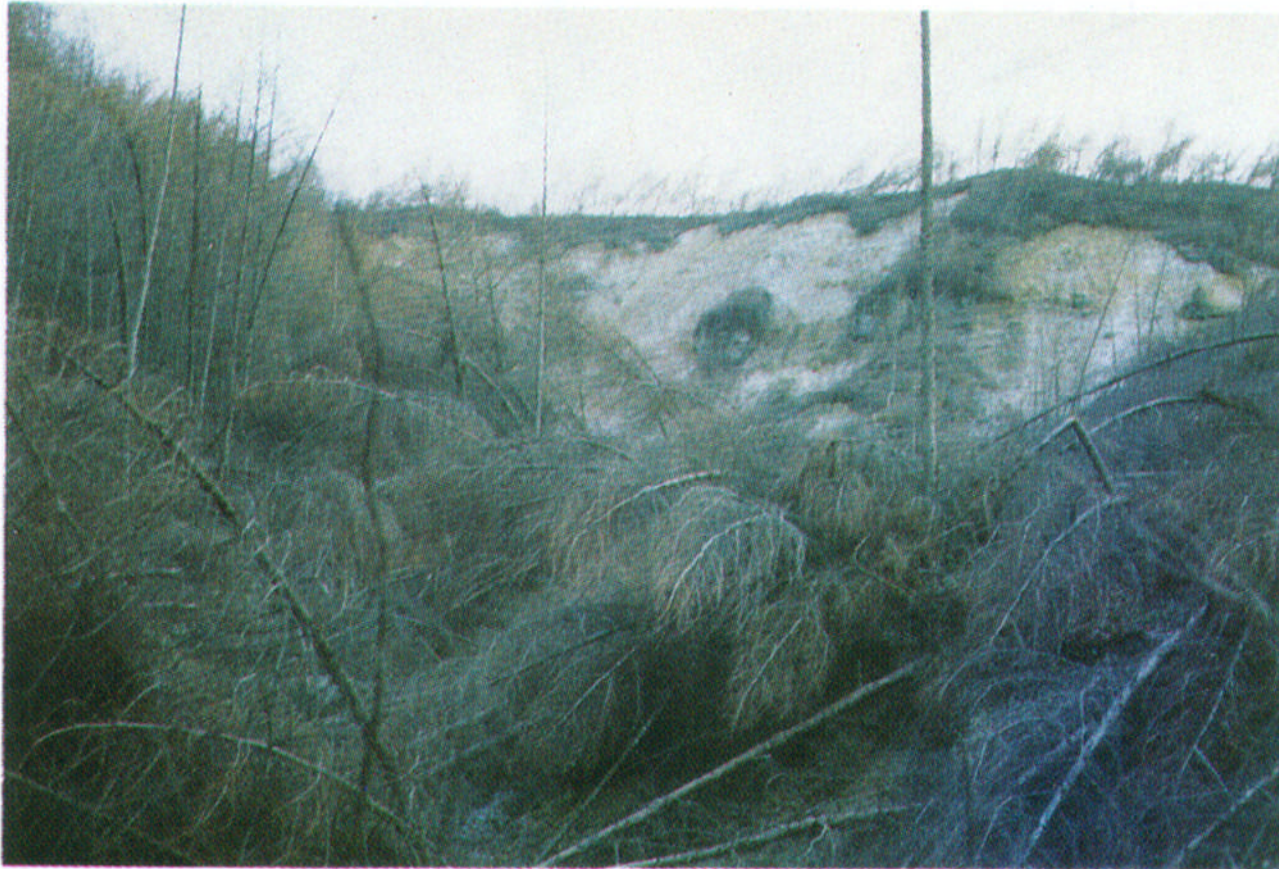
表層崩壊

57台風10号被災状況
(群馬県)

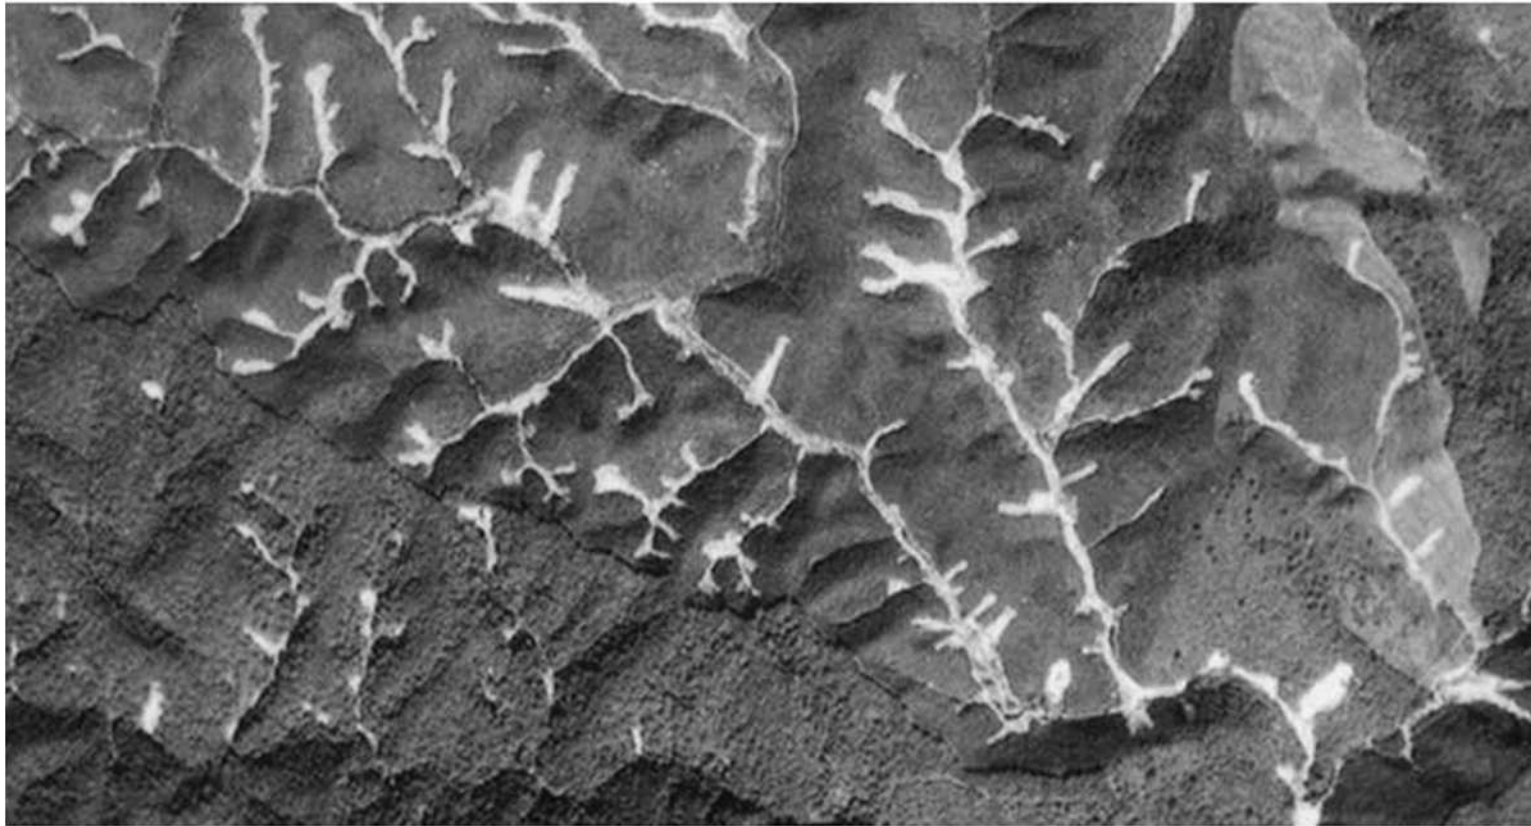
表層崩壊 (愛知県小原村)

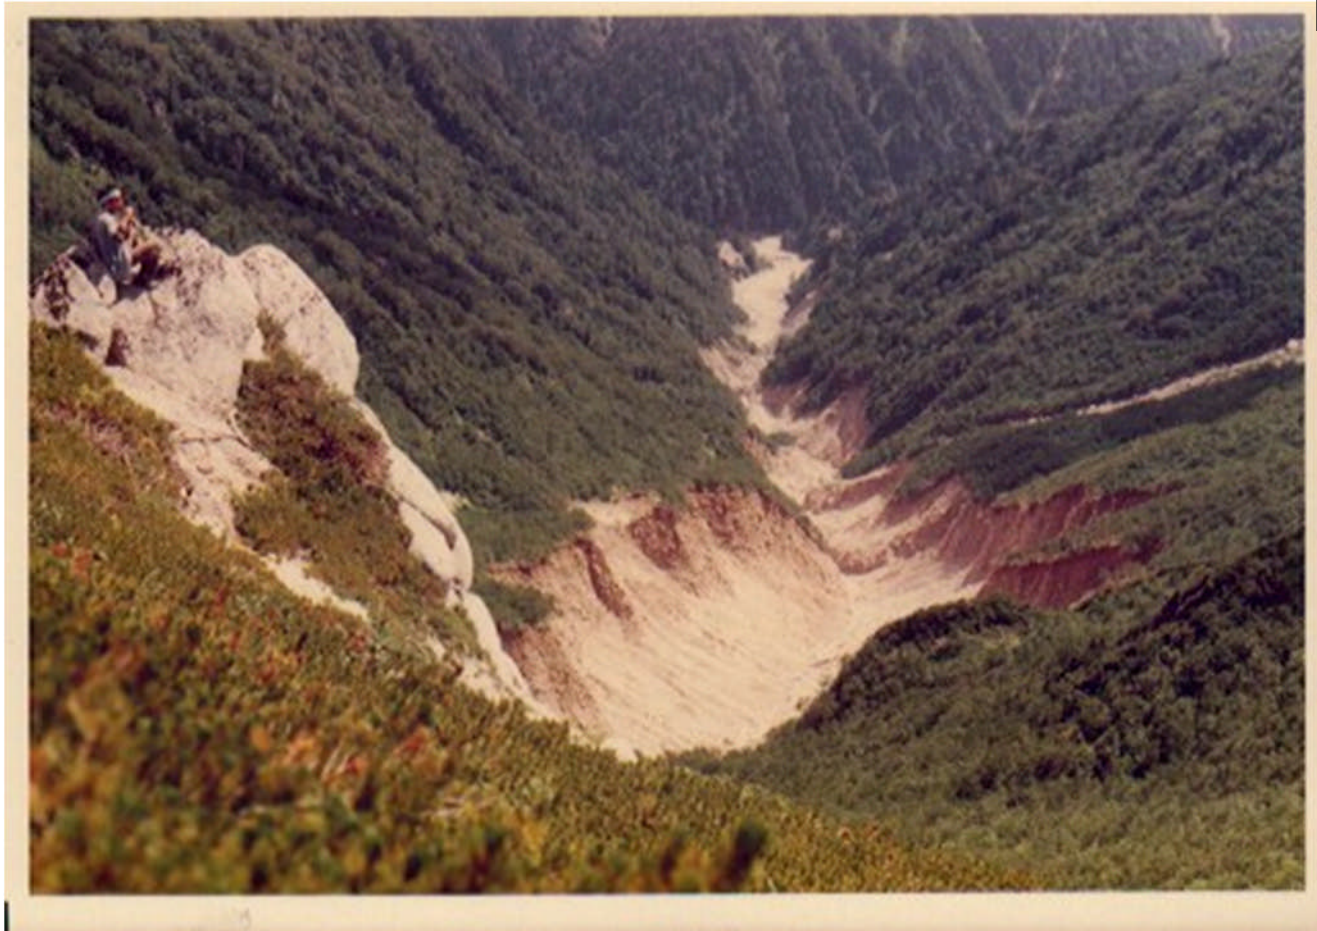
深層崩壊 黒部川上流廊下沢

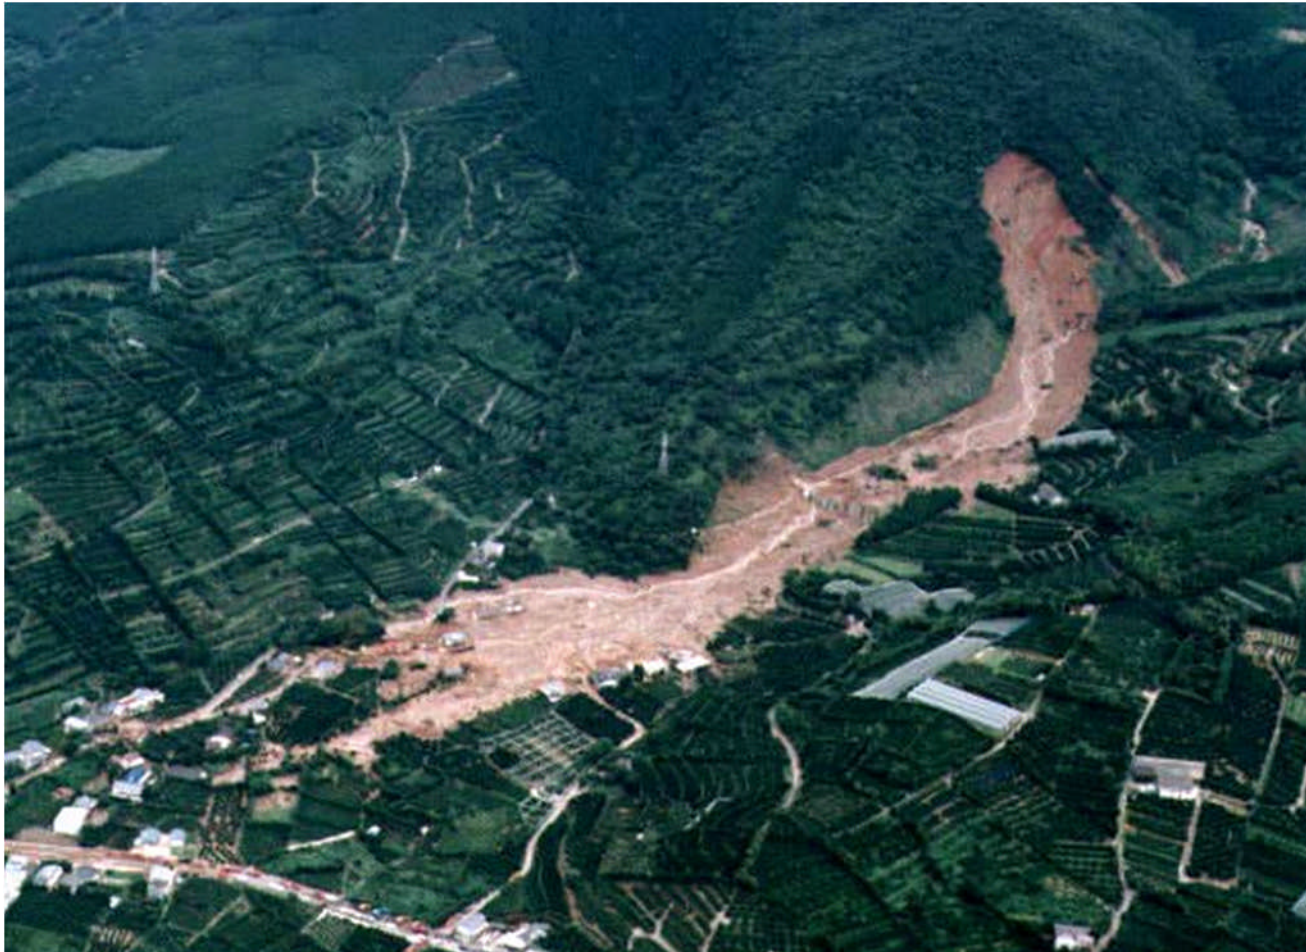
深層崩壊 針原川(鹿児島県出水市、1997年)

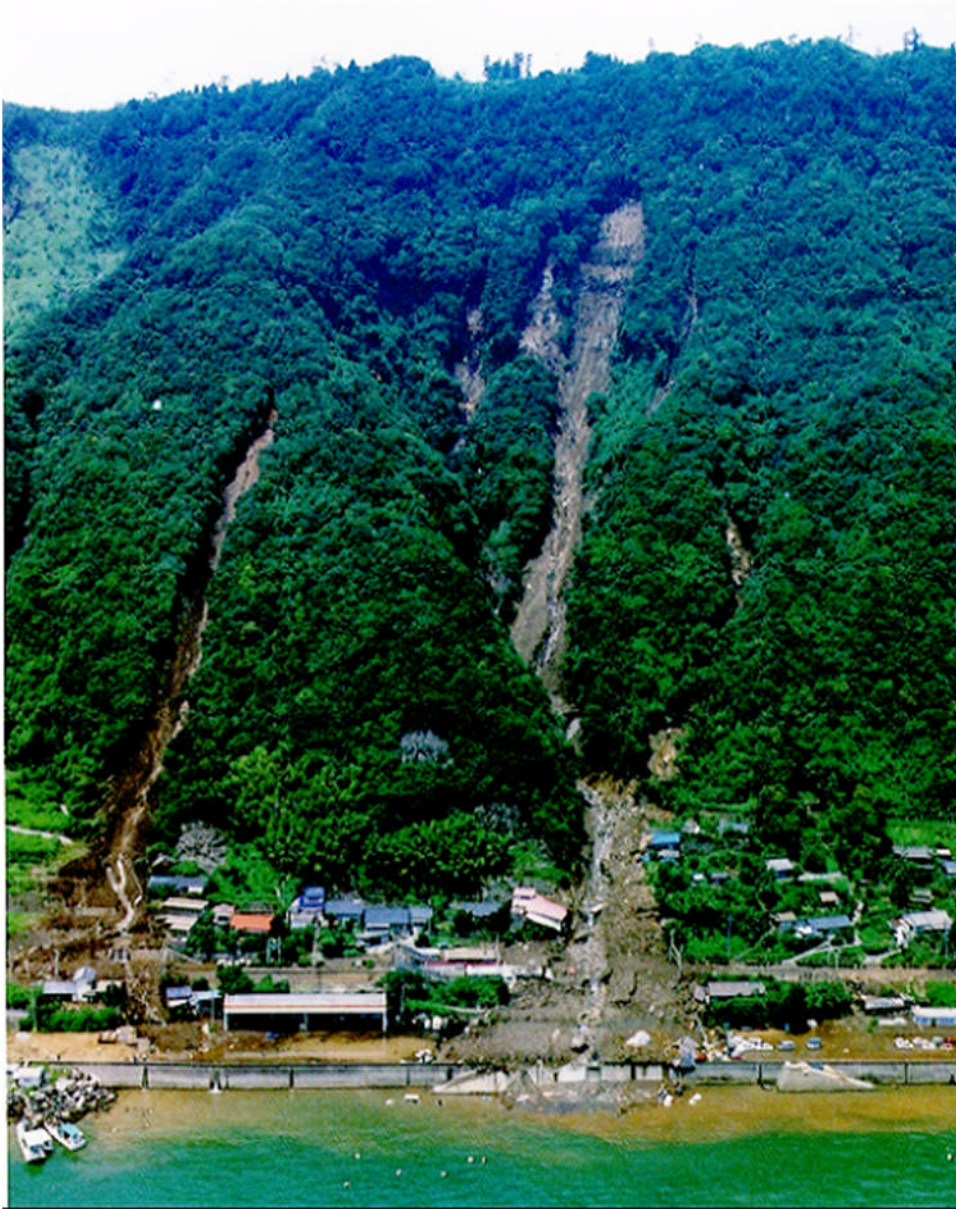
表層崩壊→土石流 鹿児島県竜ヶ水 1993年

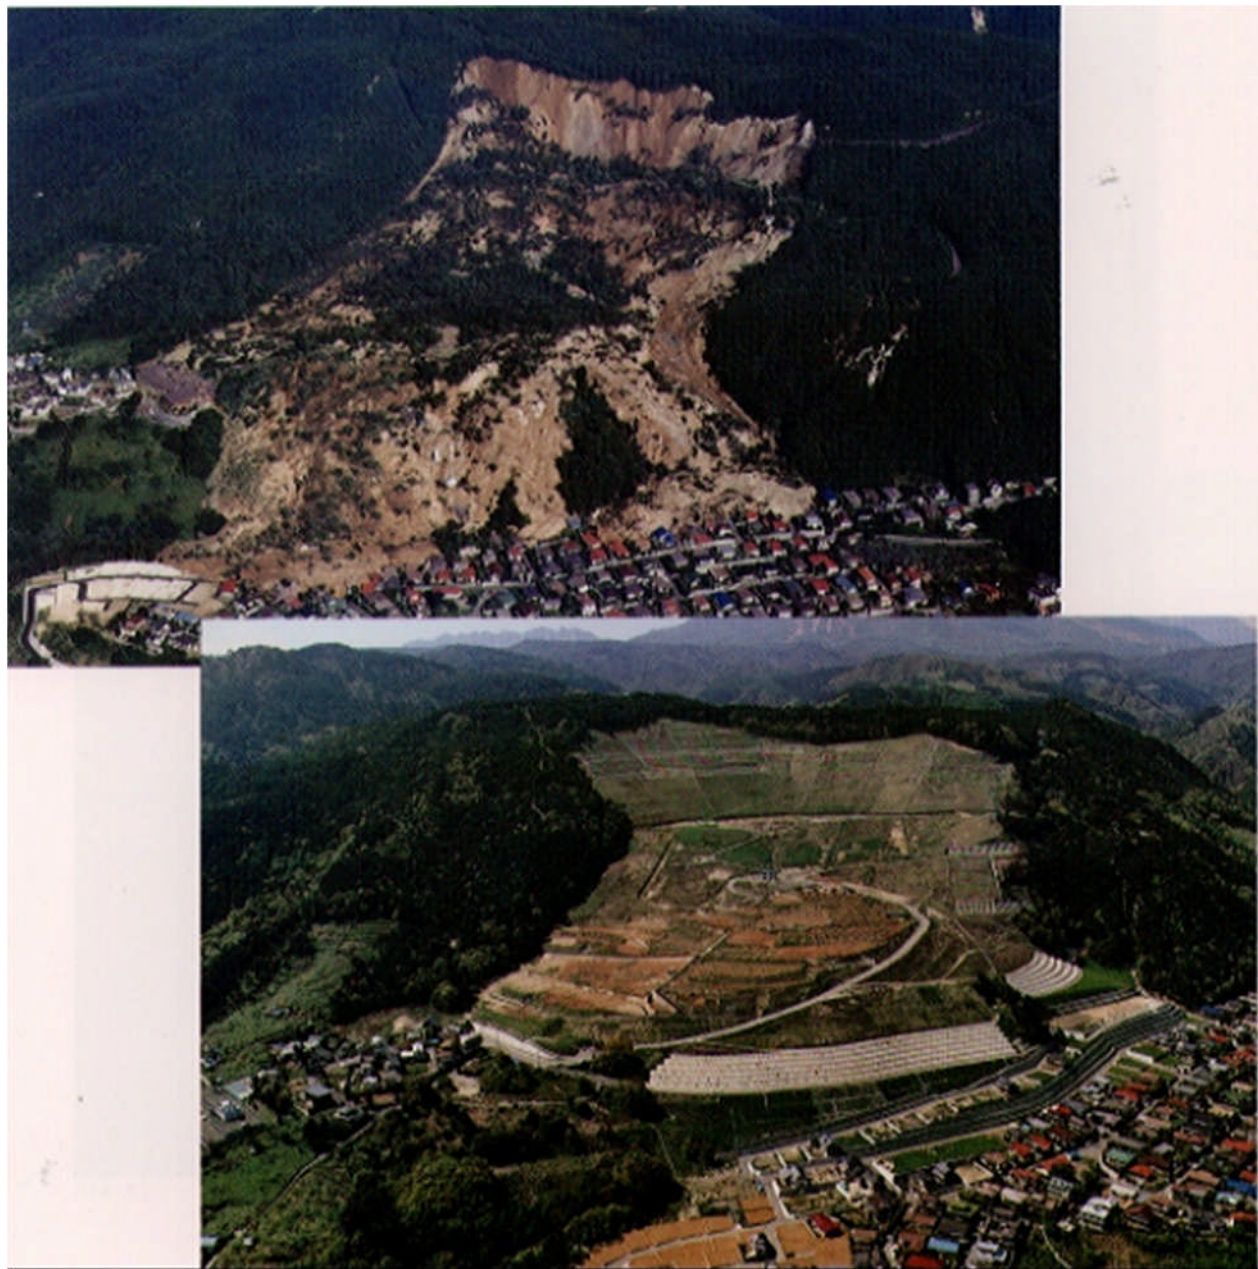
地すべり 長野・地附山（1985年発生）

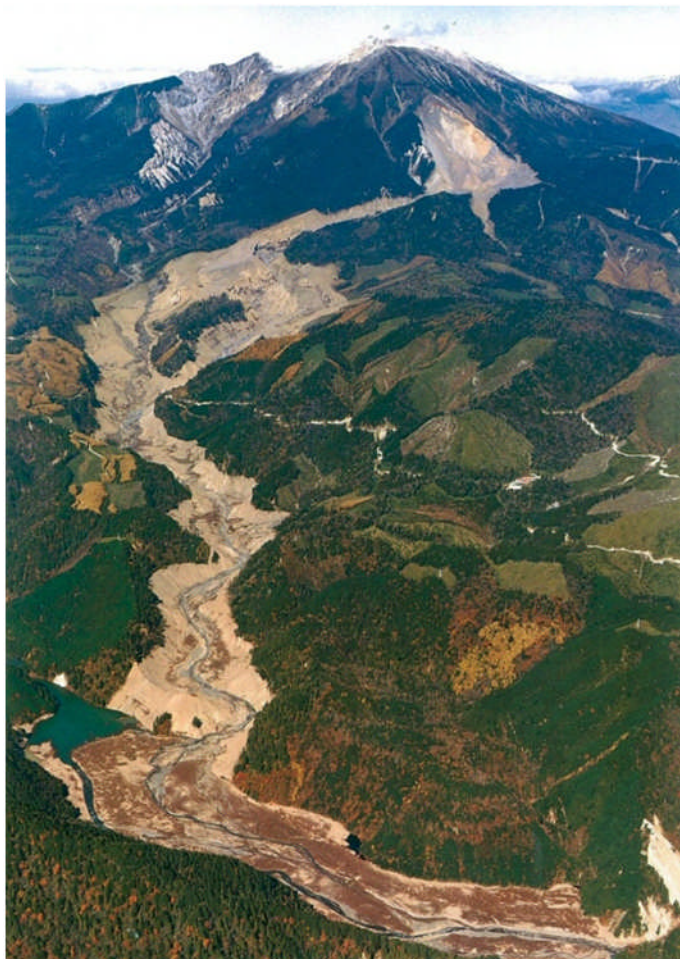
1984年(昭和59年)9月14日長野県西部地震
御嶽山と崩壊の全ぼう
【林野庁木曾森林管理署「西部地震20年の歩み」より】
