1889年(明治22年)8月18,19,20日に十津川災害があった。  
 磐梯山噴火の翌年。

1889年(明治22年)  
 十津川災害の天然ダム  
 形成

# 土砂移動現象と発生要因

# 土砂災害と森林の変遷（森林から見た国土の変化）

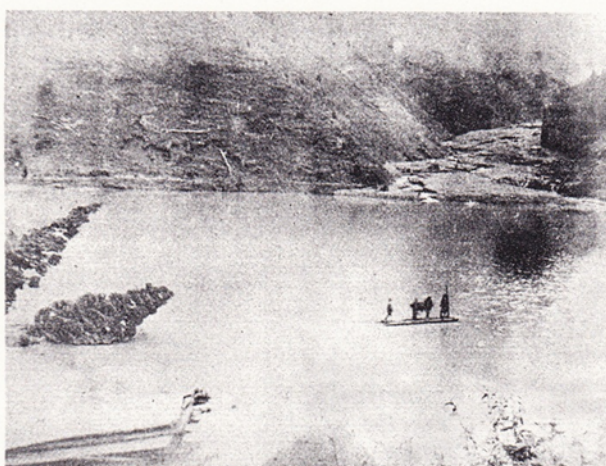
写真5-2 北十津川村 林新湖 筏を浮かべて往復

当時の天然ダム

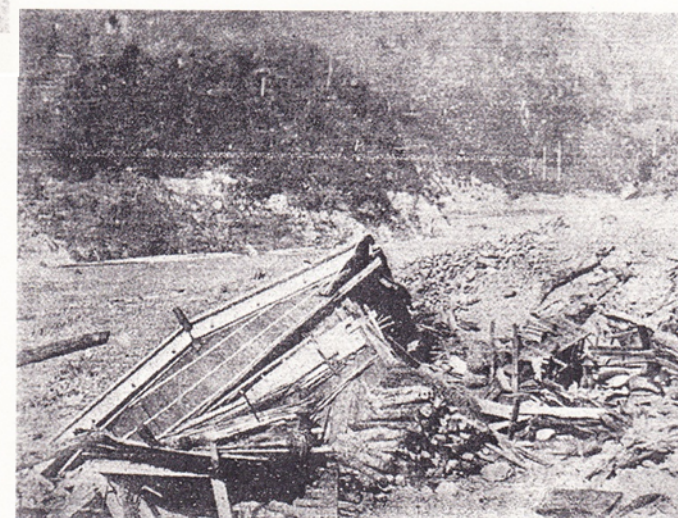
写真5-1 北十津川村大字長殿 流失・倒壊家屋

長殿の被害

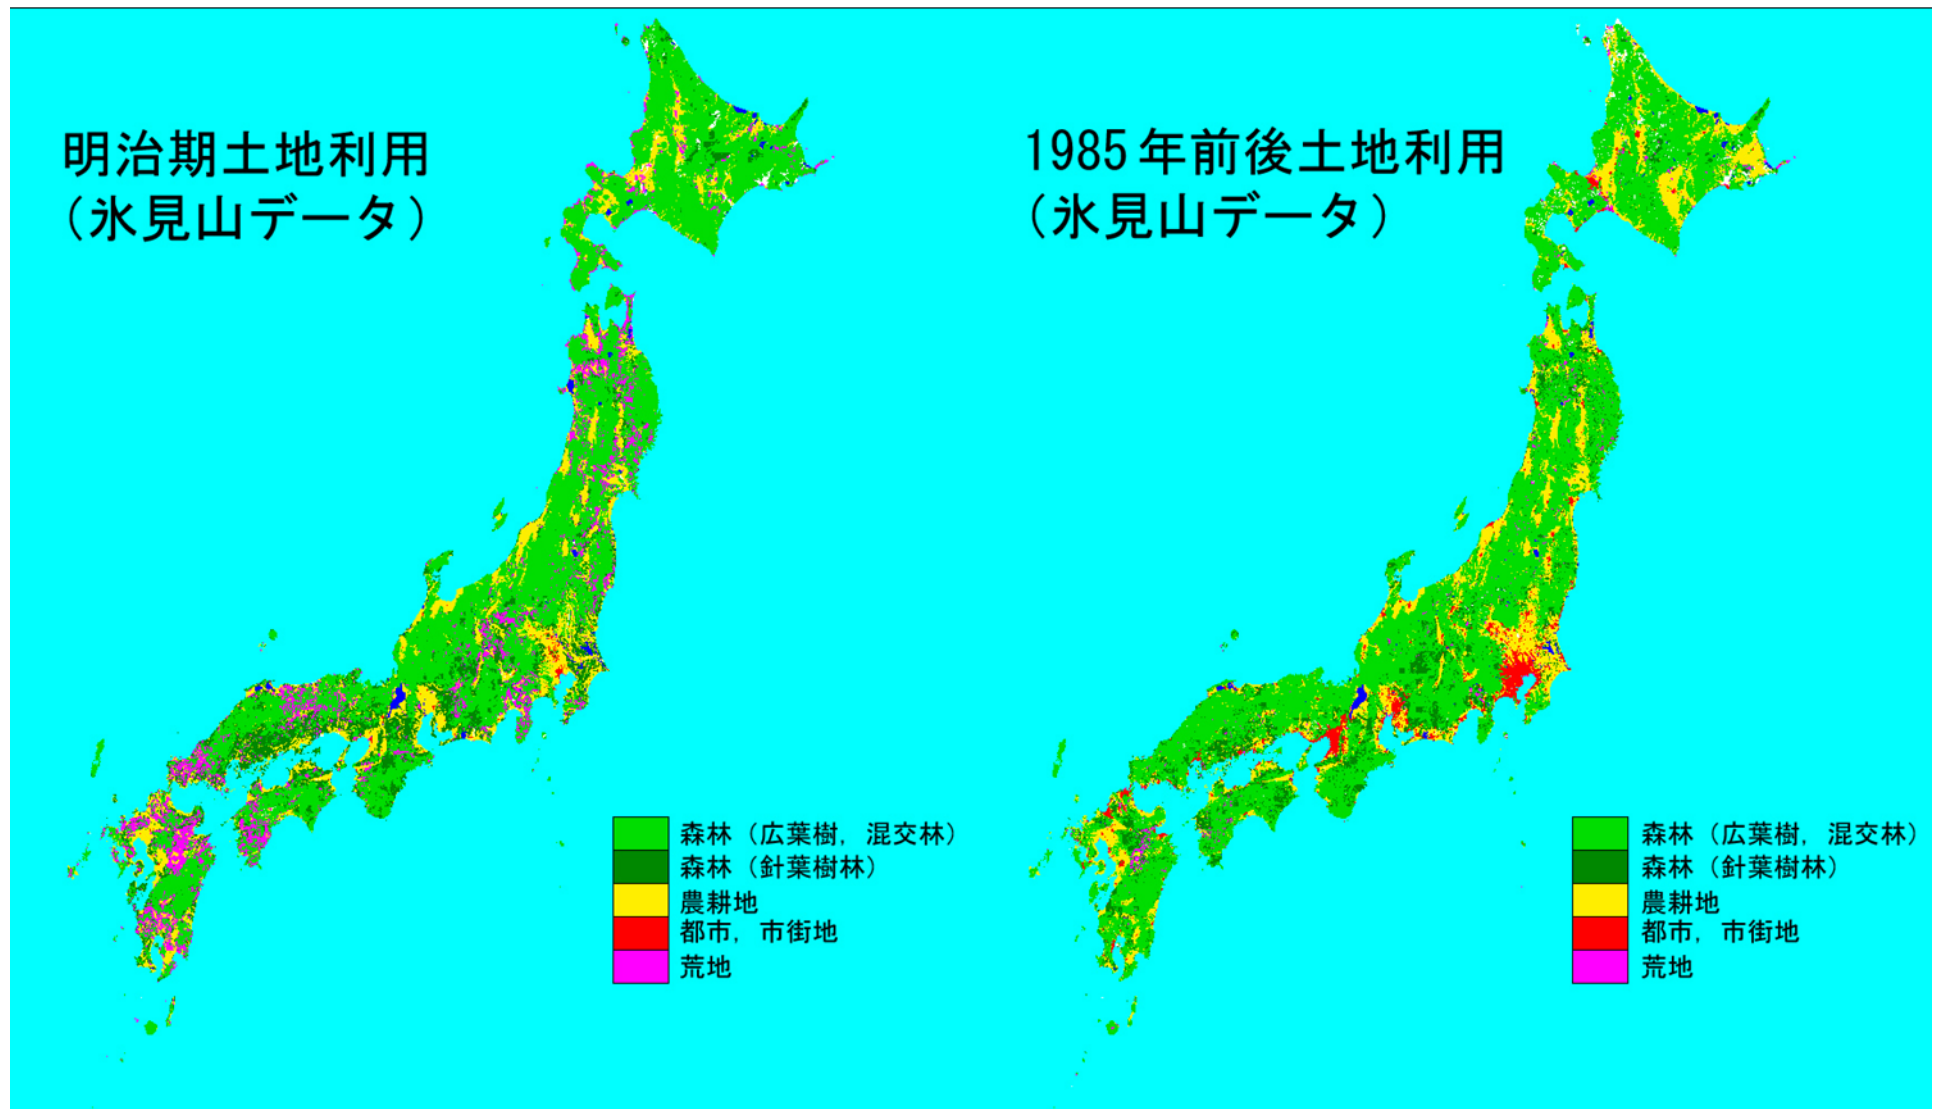
森林面積は変わっていない。

場所が変わっている。

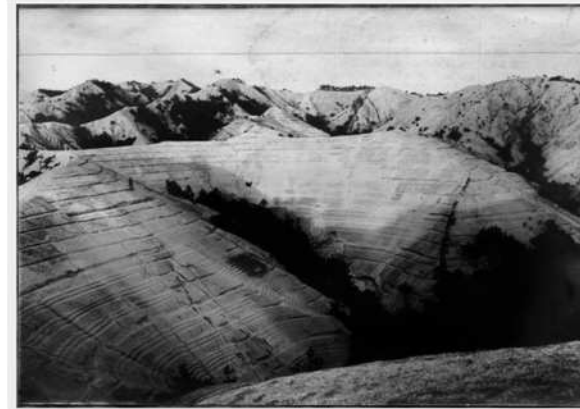
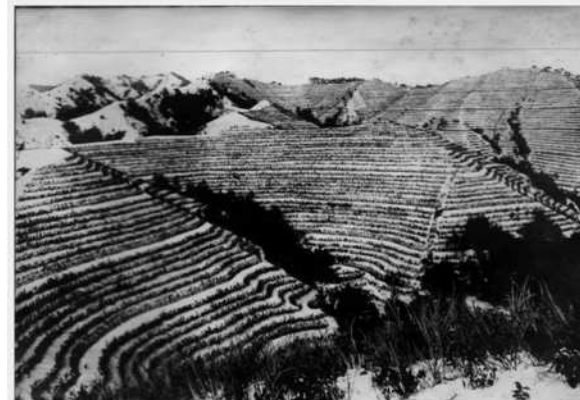
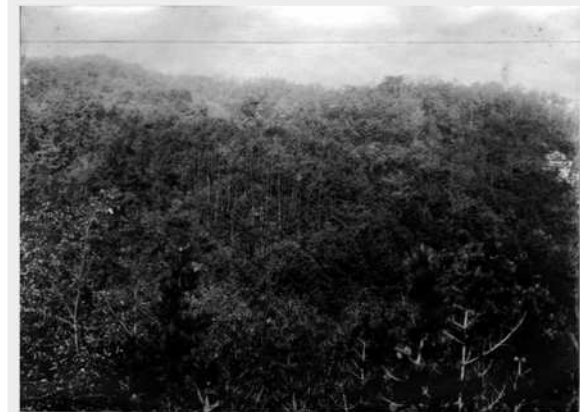
保見村上伊保字北山 明治39年10月

保見村上伊保字北山 明治40年 8月

保見村上伊保字北山 大正14年10月

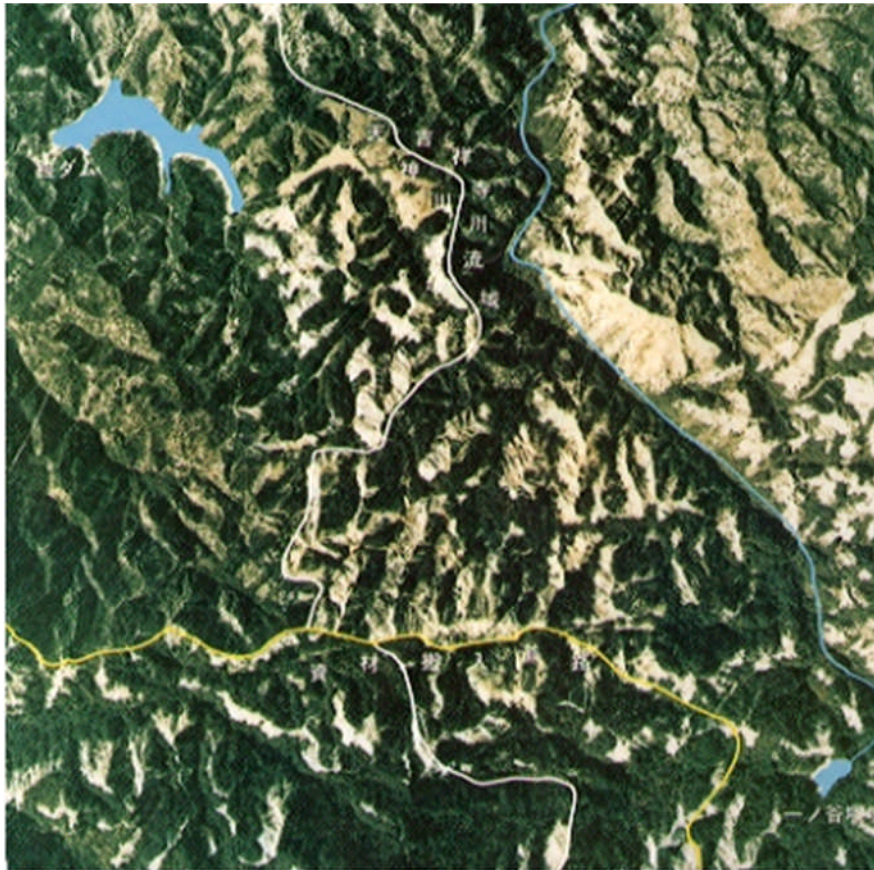
1964年

1982年

山腹植栽工事前後の比較 (滋賀県田上山)

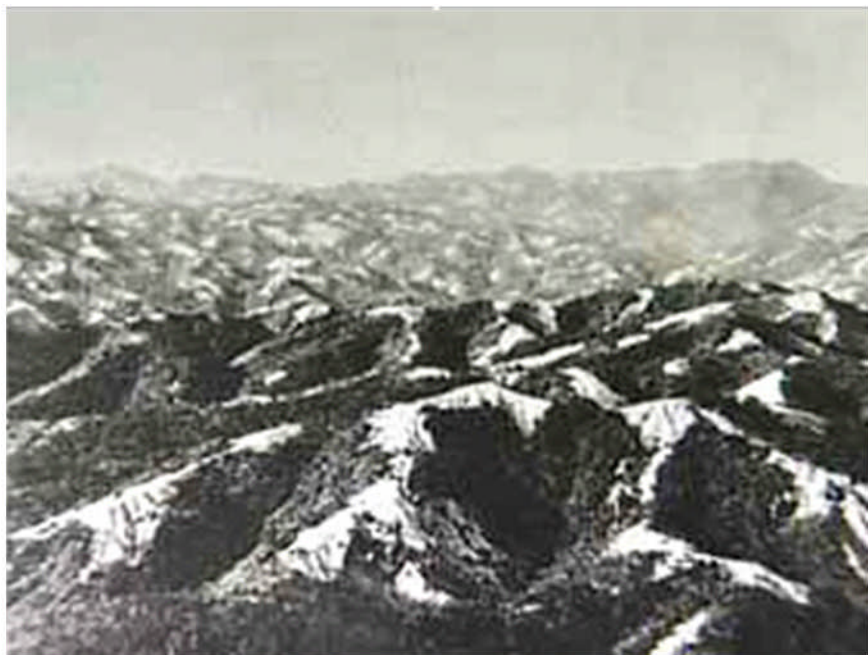
滋賀県南部に広がっていた荒廃山地も、森林に覆われた。
