## 八ヶ岳大月川岩屑なだれ（井上公夫ら）

# 伊賀上野地震

## 1854年伊賀上野地震の集落毎の死者数の分布

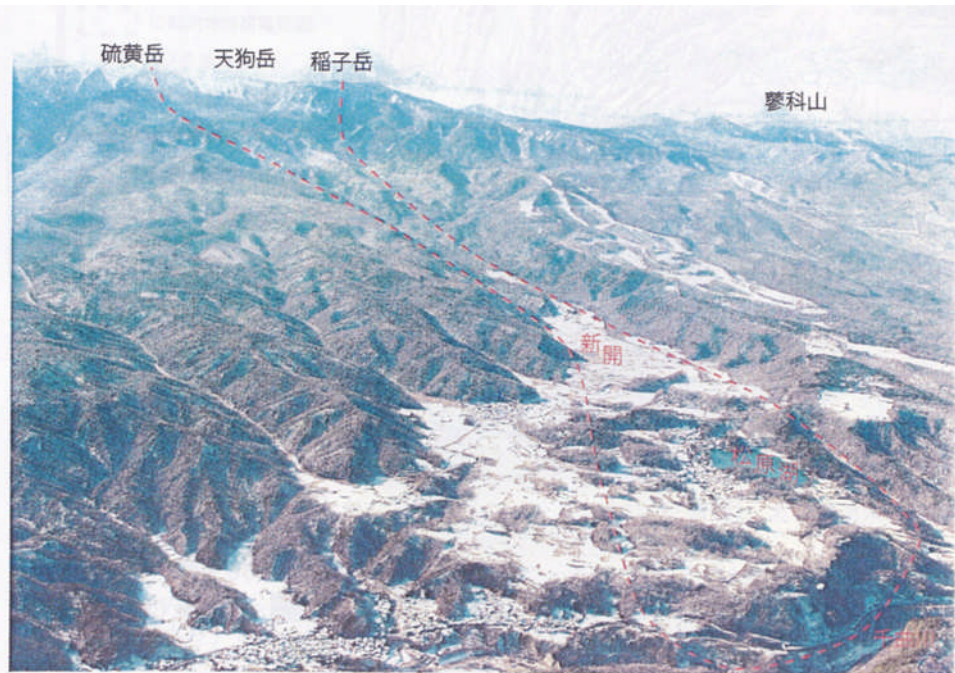
写真2 北八ヶ岳の山体崩壊と大月川岩屑なだれ堆積物による地形（赤破線の範囲）。防災科学技術研究所 井口 隆氏，2002年12月22日撮影。
