# 滋賀の流域治水

## ～水害・土砂災害に強い地域づくりを目指して～

平成24年12月23日 流域治水シンポジウム  
滋賀県知事 嘉田由紀子

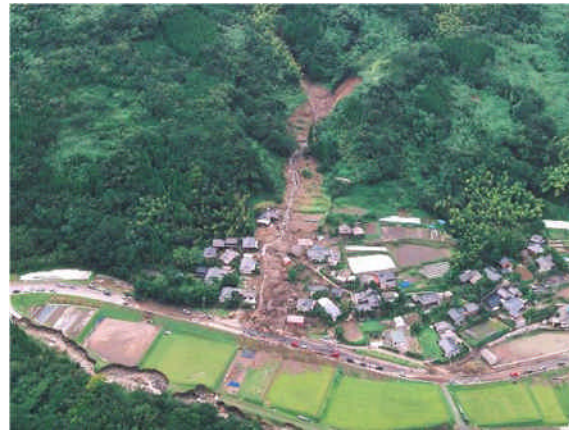
### 土石流

山や谷(溪流)の土、石、木などが、大雨や長雨等による水と一緒になって、すごい勢い(およそ時速40~50km)で流れてくるものをいいます。

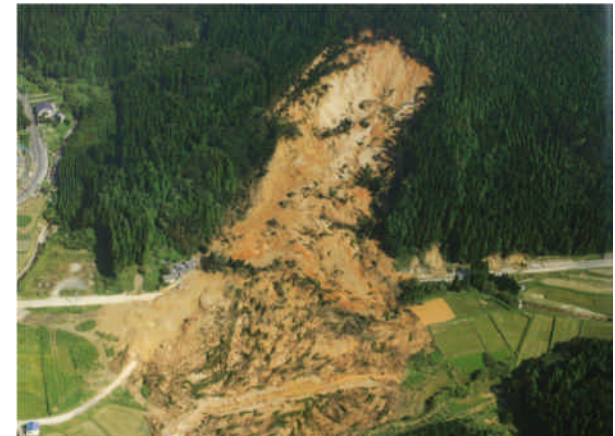
### 地すべり

大雨や長雨等により雨水が地面にしみこみ、水の力によって持ち上げられた地面が広い範囲にわたりゆっくりと動き出すものをいいます。

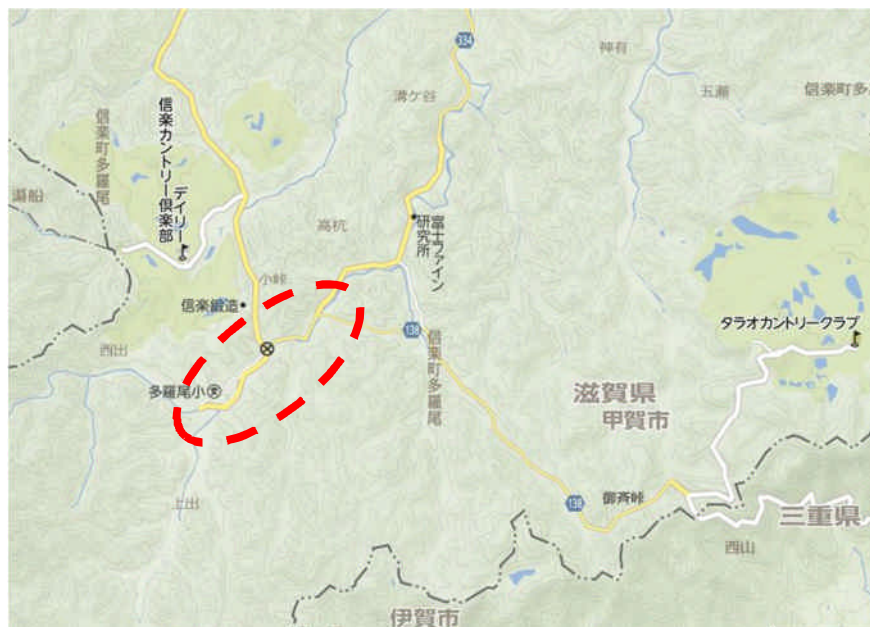
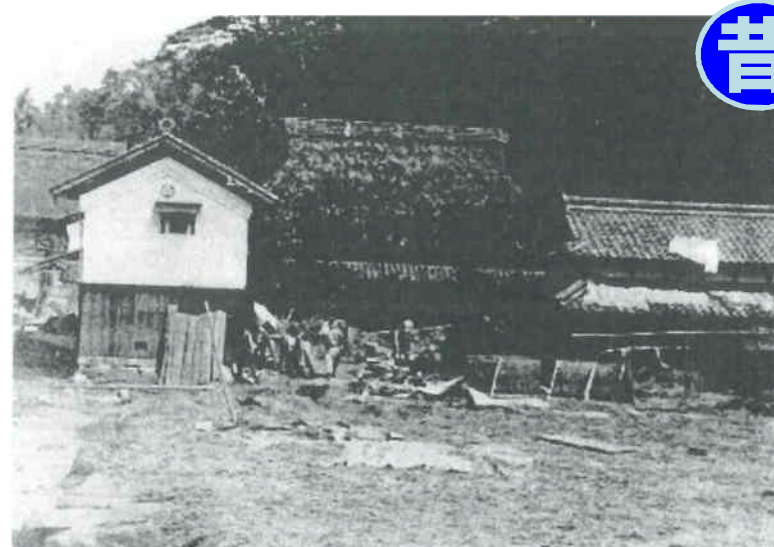
昭和28年(1953年) 写真提供: 多羅尾村

8月14日夜から15日朝にかけて、  
旧多羅尾村を中心とした甲賀南  
東部で300mm超の豪雨
