甲賀市信楽町神山水害履歴マップ

(平成28年7月19日 甲賀市信楽町神山会館で行った聞き取り調査に基づき作成)

作成 立命館大学 防災まちづくり研究室 (甲賀市都市計画基本地図上に作成)

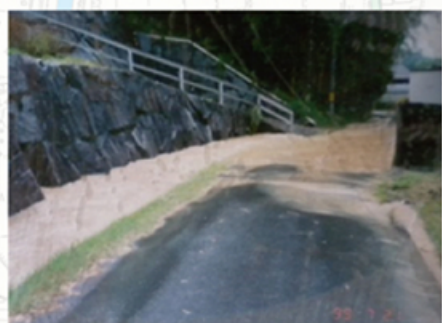
- 神山地区の西側で、水路の水が溢れた。

水路の氾濫写真 (Nさん提供)

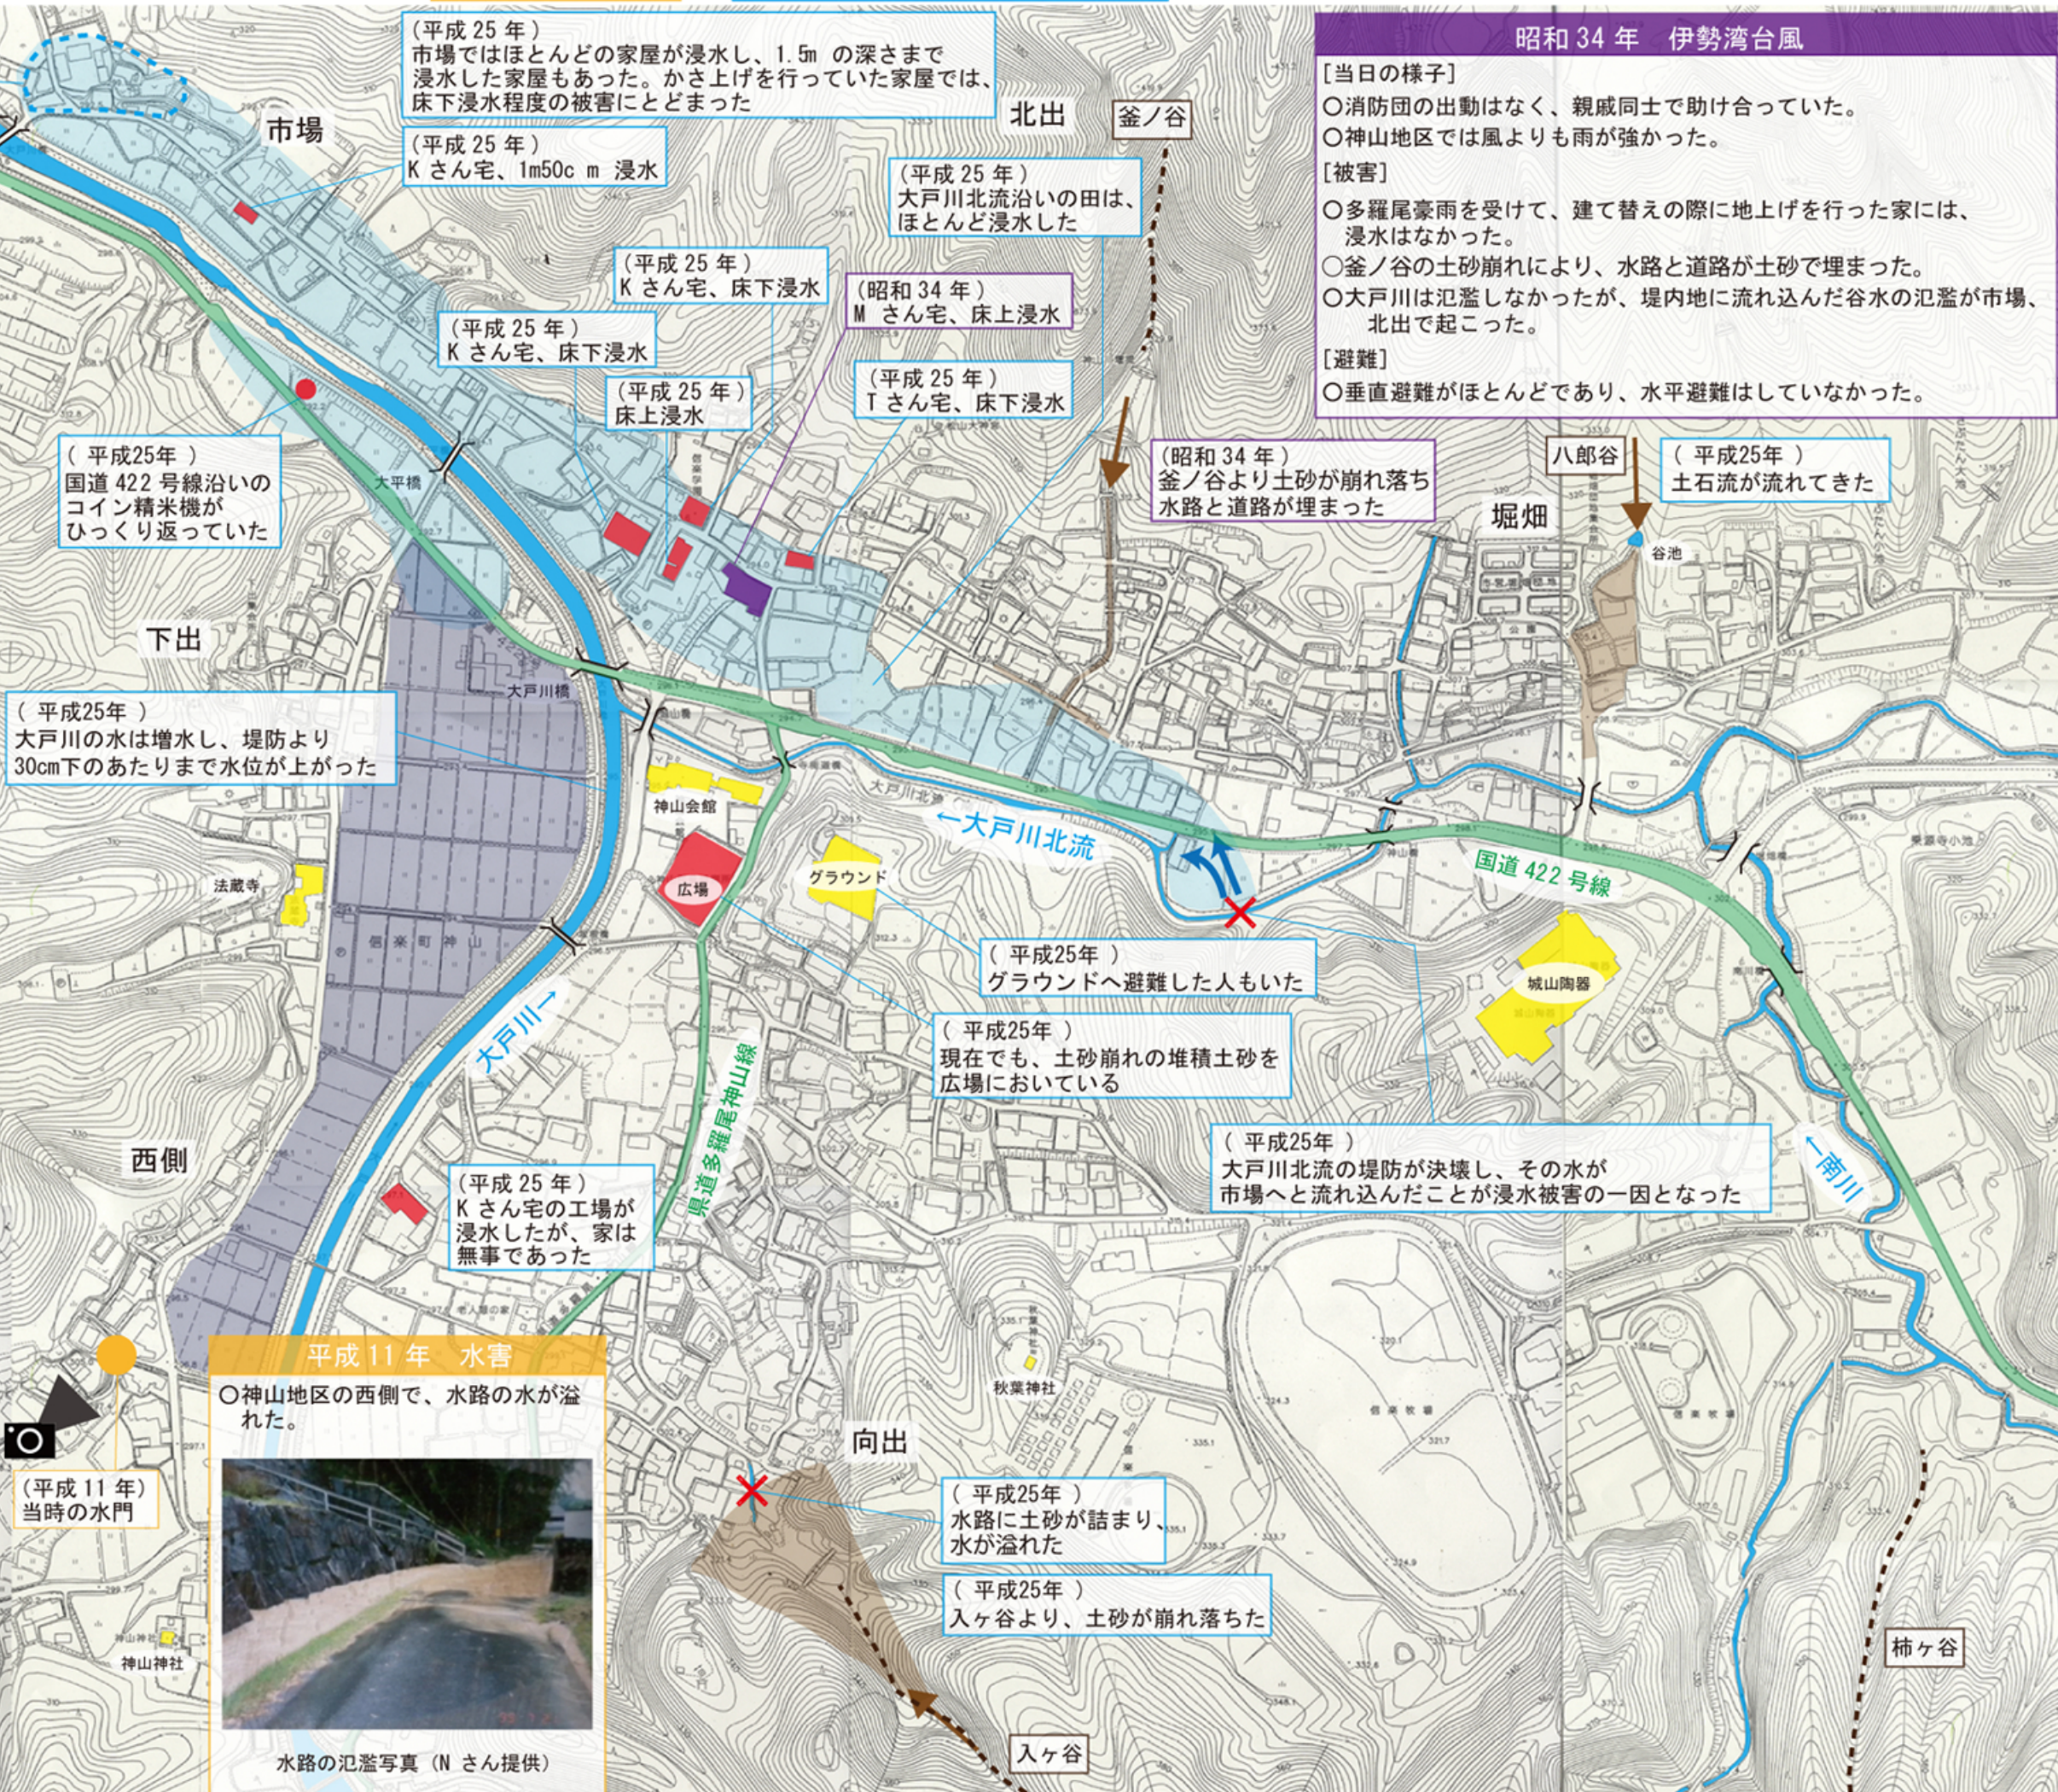
(平成25年)
大戸川を復旧したことにより、市場周辺の
浸水範囲が多羅尾豪雨のときよりも広がった

(平成25年)
市場ではほとんどの家屋が浸水し、1.5mの深さまで
浸水した家屋もあった。かさ上げを行っていた家屋では、
床下浸水程度の被害にとどまった

[被害]
○多羅尾豪雨を受けて、建て替えの際に地上げを行った家には、
浸水はなかった。
○釜ノ谷の土砂崩れにより、水路と道路が土砂で埋まった。
○大戸川は氾濫しなかったが、堤内地に流れ込んだ谷水の氾濫が市場、
北出で起こった。

- 神山地区を含む信楽盆地は分水嶺と分水嶺の間が狭く、豪雨の際には短時間で雨水が河川に集まる。
- 周辺の谷(八郎谷、釜ノ谷、入ヶ谷、柿ヶ谷)では、以前長石を採掘していたため、大雨時に土砂崩れが発生しやすい。(※八郎谷は北新田(マップ外)にある)
- 神山地区では、大戸川北流、南川、大戸川の三つの川が合流している。
- 現在の大戸川の堤防は、昭和28年多羅尾豪雨後の復旧時、周辺に堆積した土を固められて作られたものである。この堤防のおかげで大戸川が決壊することはなくなったが、他の川から溢れた水や山水などを大戸川に排水できる箇所が少なくなり、市場、北出周辺では大雨が降るたびに度々浸水している。
