# 東近江市妹水害履歴マップその①(全3枚)

(H26.8.8 妹集落センターで行った聞き取り調査に基づき作成、参加者6名)

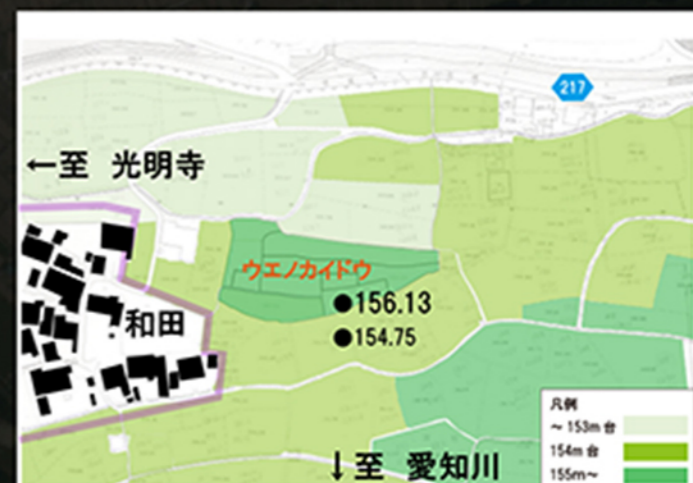
愛東南部地区県営圃場整備計画平面図 15

右図よりウエノカイドウは、周辺田畑より標高が1.3m程高い事がわかった。(156.13m-154.75m=1.38m)

- ・ 水流が人家に直撃しないように造られた小さな丘のようなもの。
- ・ 高さが1~2mの畑(少し高い所に土を盛り上げて造られたと推測される)
- ・ 昭和45年圃場整備時になくなる。

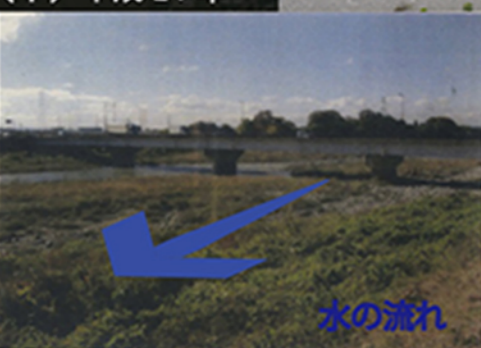
(下) 平成24年

(上) 平成26年

平成25年台風18号により、河原の草木が流され、きれいになった。

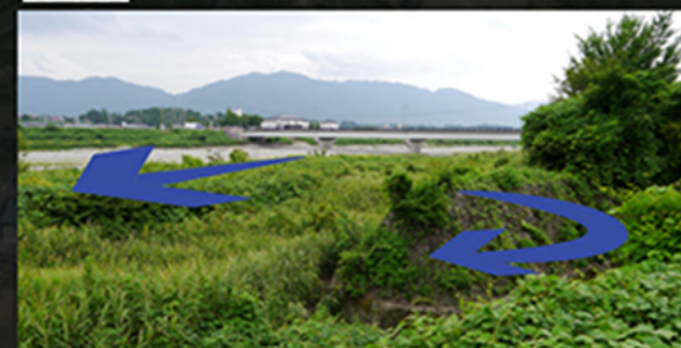
地図中①  
二重堤になっており、水が溜まりやすい。

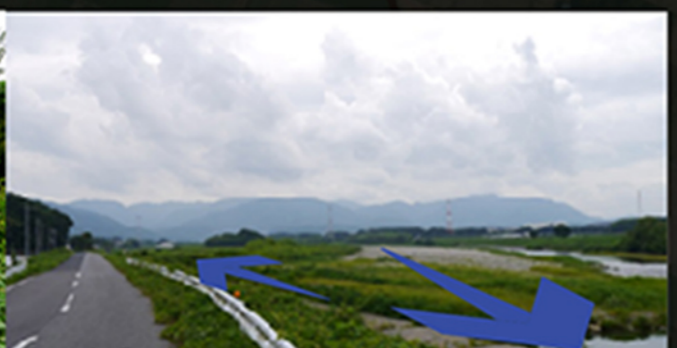
地図中②  
愛知川の溢れた水を静かに流す工夫として霞堤が設置されている。

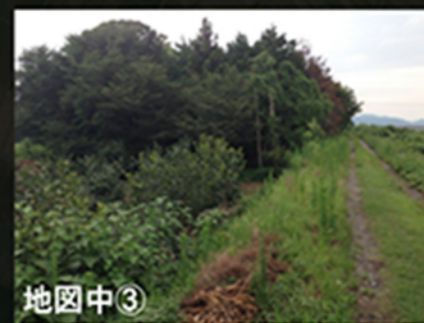
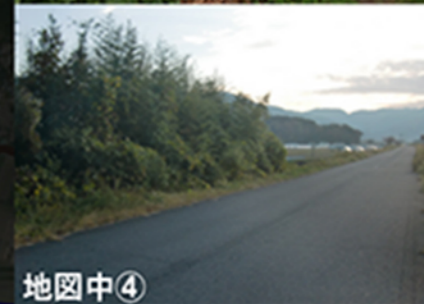
水防林分布

- ・ 河川沿いに竹林が存在。
- ・ 水害時の竹かご編みに使用。
- ・ 集落ごとに良質な竹林を保持している。
- ・ 昭和28年台風13号時、河畔林の働きによって被害が軽減されたという印象がある。
