## 河川整備計画（本文）

### 1.2 河川の現状と課題

#### 1.2.1 治水に関する現状と課題

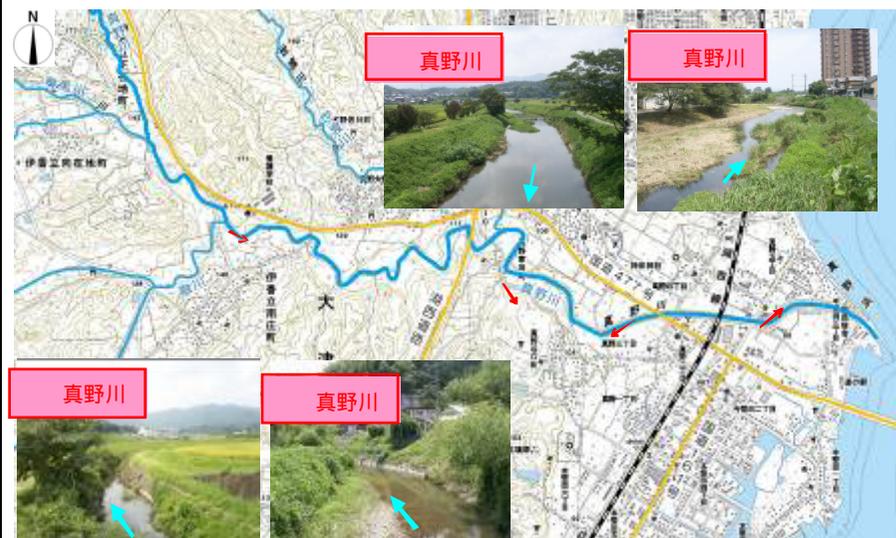
図 真野川 現況写真位置図

まのがわ 真野川は比叡山地に源を發し、南東部に流れ上流部で乗馬川、融川と合流し

その後、真野地区を東に流下し、湖西道路の交差後に世渡川と合流して、JR 湖西線を横断した後に琵琶湖に注ぐ流路延長 8.2km、流域面積 18.3km<sup>2</sup>の一級河川です。真野川は湖西道路から上流では概ね山付区間で掘込河道となっている一方、下流には築堤区間が見られ、一部天井川の様相を呈する区間もあります。

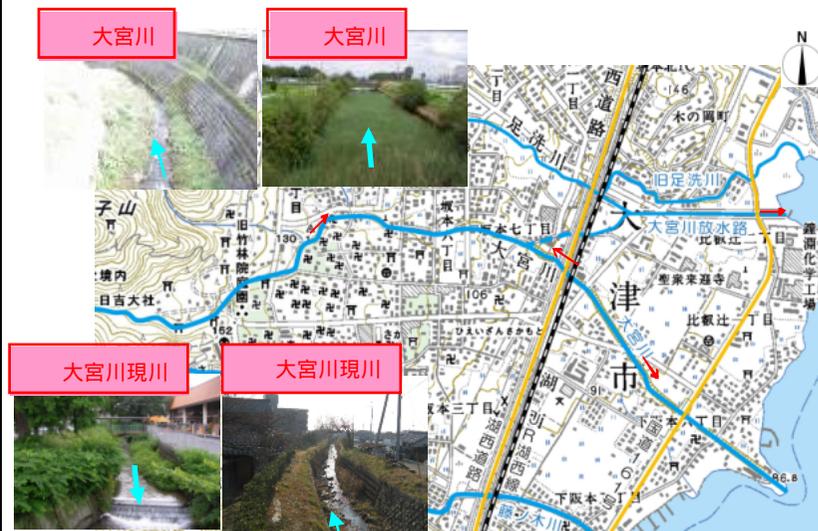
図 大宮川 現況写真位置図

大宮川は比叡山延暦寺横川中堂付近に源を發し、日吉大社境内を経て坂本地区を流下して、湖西道路、JR 湖西線、国道 161 号を横断後、琵琶湖に注ぐ、流路延長 4.8km、流域面積約 7.7km<sup>2</sup>の一級河川です。大宮川は湖西道路より上流では概ね掘込河道となっていますが、下流は天井川となっています。

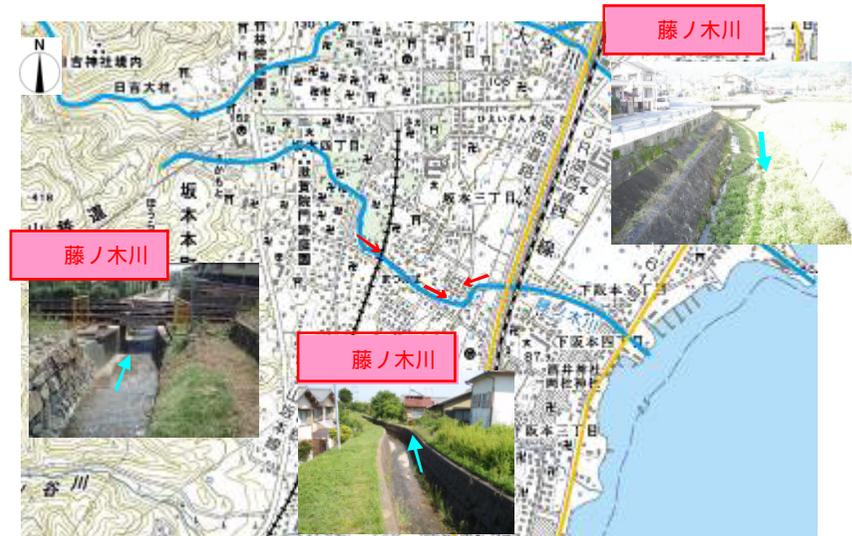
図 藤ノ木川 現況写真位置図

藤ノ木川は比叡山に源を發し、山間部を流下し、狭小な平地部を流れ、京阪電鉄石山坂本線、湖西道路、JR湖西線を横断後に琵琶湖に注ぐ、流路延長2.4km、流域面積1.8km<sup>2</sup>の一級河川です。藤ノ木川は京阪電鉄石山坂本線付近から上流では概ね山付区間、掘込河道となっていますが、京阪電鉄石山坂本線付近から湖西道路付近までは天井川となっており、河床はコンクリートで覆われています。

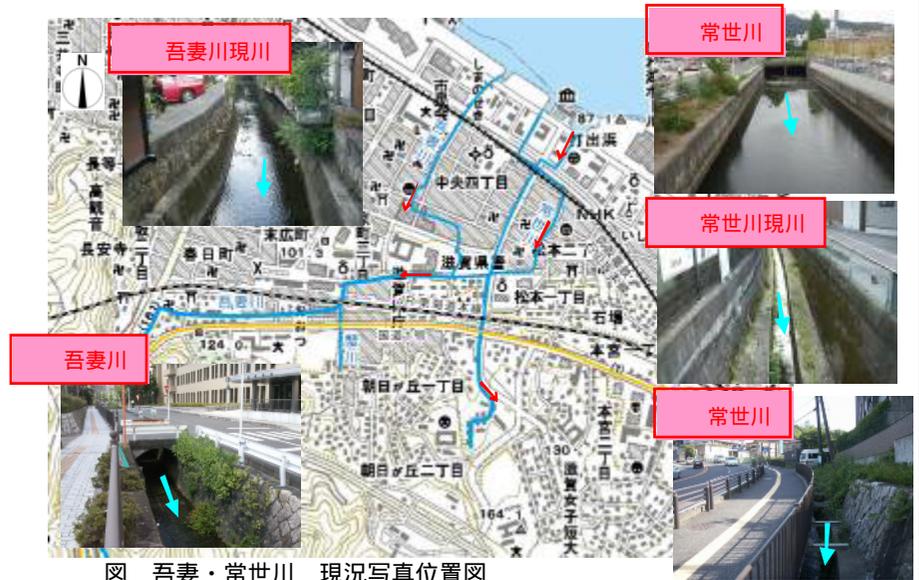
図 吾妻・常世川 現況写真位置図

常世川は中央自動車道西宮線（名神高速道路）大津インターチェンジ付近に源を發し、市街地を流下し、国道1号、JR東海道本線、京阪電鉄石山坂本線を横断後に琵琶湖に注ぐ、流路延長1.0km、流域面積0.9km<sup>2</sup>の一級河川です。吾妻川は音羽山付近に源を發し、国道1号を横断後に蟹川と合流し、JR東海道本線（JR琵琶湖線）、京阪電鉄石山坂本線を横断後に琵琶湖に注ぐ、流路延長2.3km、流域面積1.6km<sup>2</sup>の一級河川です。常世川・吾妻川は、吾妻川の一部に天井川の区間がありますが、概ね全川にわたって掘込河道となっています。

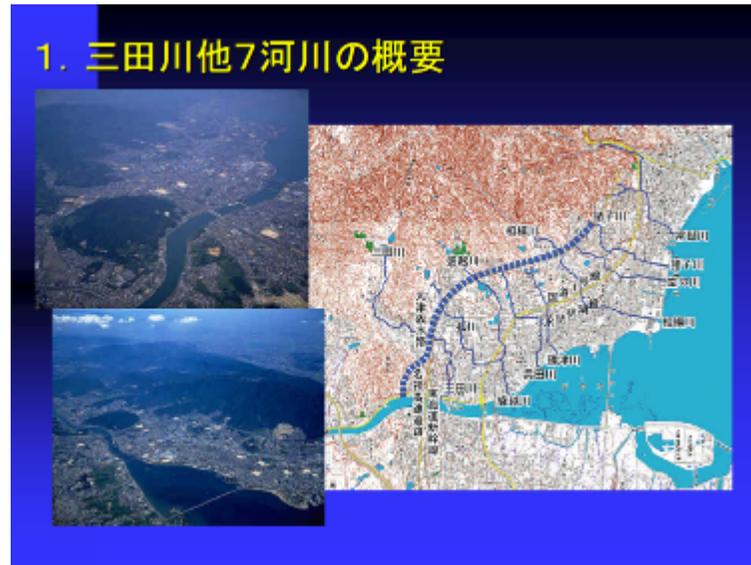
もろこがわ 諸子川（普通河川）、どうのかわ 堂の川（普通河川）、さがみがわ 相模川、しのつがわ 篠津川、ひょうだがわ 兵田川、もりこしかわ 盛越川、きつねがわ 狐川（普通河川）、さんたがわ 三田川の8河川（以下、相模川、盛越川など8河川）は音羽山おとわやまや千頭岳の山地に源を発し、中央自動車道西宮線（名神高速道路）を横断した後、大津市街地を流下して、国道1号、JR東海道新幹線、JR東海道本線（JR琵琶湖線）、京阪電鉄石山坂本線などの主要幹線道路や鉄道を横断して琵琶湖または瀬田川（淀川）へ注ぐ河川で、8河川の総流域面積は約15.2km<sup>2</sup>です。
