昭和28年(1953年)台風13号 朽木市場の水害経験マップ

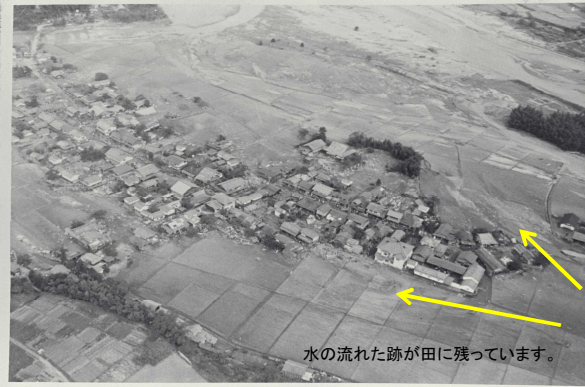
② 盛土崩壊

取付け道路の盛土部分にたまった水が決壊。一気にあふれた水が集落に押し寄せた。集落の両側を回り込んで、水が流れていった。

水の流れた跡が田に残っています。

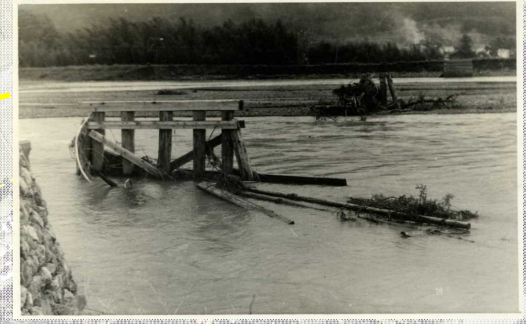
船橋

船橋は昭和24年に被災しており、修復されていたが、この台風で流失した。

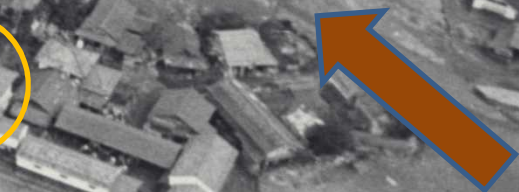
昭和28年台風13号が襲った市場の集落

山神橋落橋

船橋が流失

民家3軒流失

安曇川からの洪水
