水害経験と備える知恵（東近江市五個荘奥町）

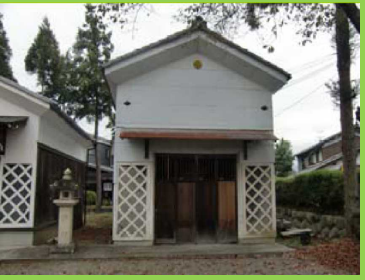
■奥村神社
 ・昭和28年台風13号時
 神社にある倉庫の2階の「太鼓踞」に避難した。
 ・境内には、水防活動に使用するため
 杉が植えられていた。また、水防倉庫
 もあり石畳板・かげや・スコップ・土
 のうなどが保管されていた。（現在は
 場所が変わっている。）

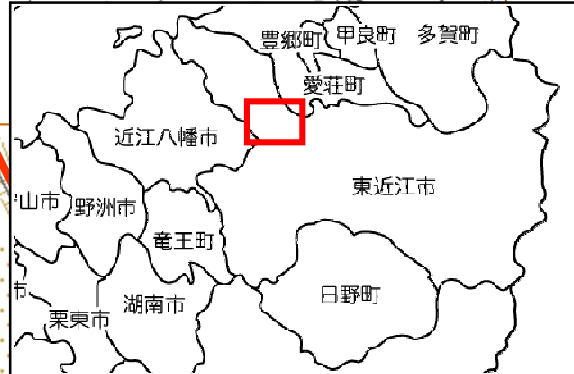
■昭和13年8月
 ■昭和28年台風13号
 決壊

■明治39年8月
 決壊

■大正5年6月
 決壊

■昭和28年台風13号
 決壊

■平成23年台風6号、台風12号、台風15号
 ・奥町の土地が侵食され、流失した。

・左岸側にある集落を守るため、民家の無かった右岸側の堤防が低くなっている。（点線部分）

・堤防と道路に挟まれた場所が地盤が低かったため、降った雨が排水されず、度々床下浸水していた。
