1. これまでの経緯

2. 勉強会の検証事項

2-1. 目的(大戸川ダムの効果・影響の検証)

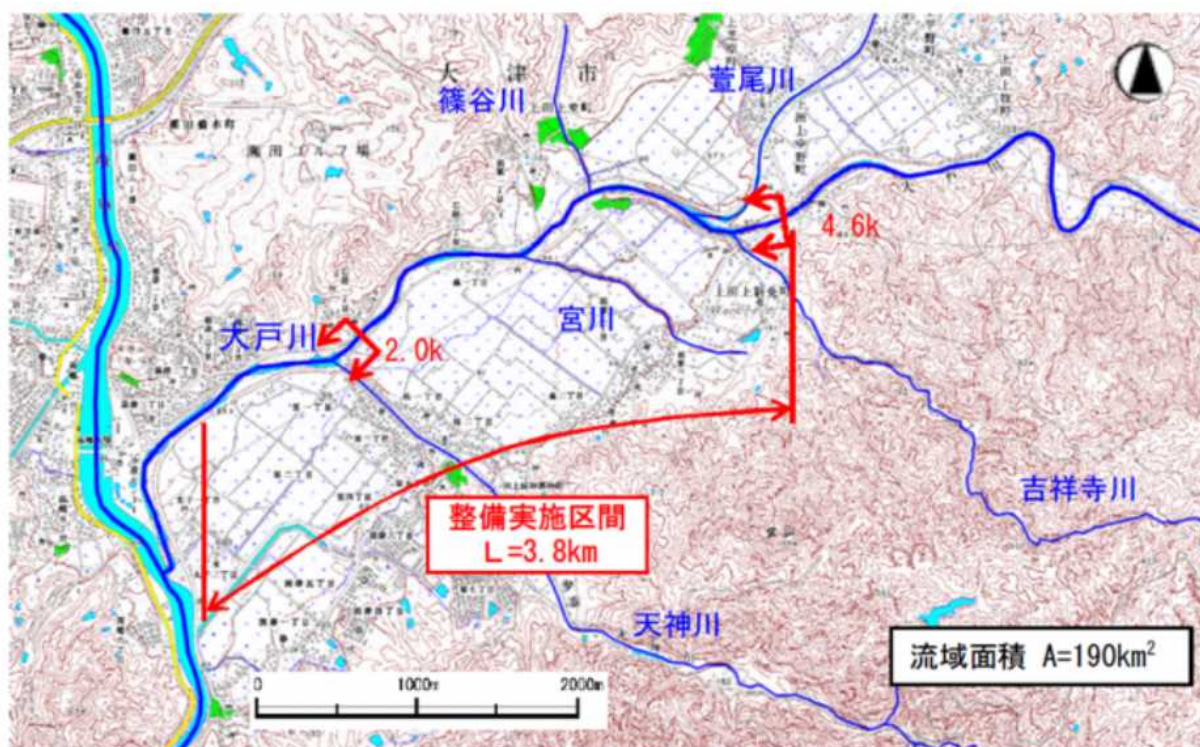
図 1-1 河川整備実施区間

平成 25 年(2013 年)に「信楽・大津圏域河川整備計画」を策定し、3.8km を整備実施区間として計画的に河川整備を進めております(図 1-1 参照)。平成 29 年(2017 年)度末時点で、およそ 7 割の完成を見ております。

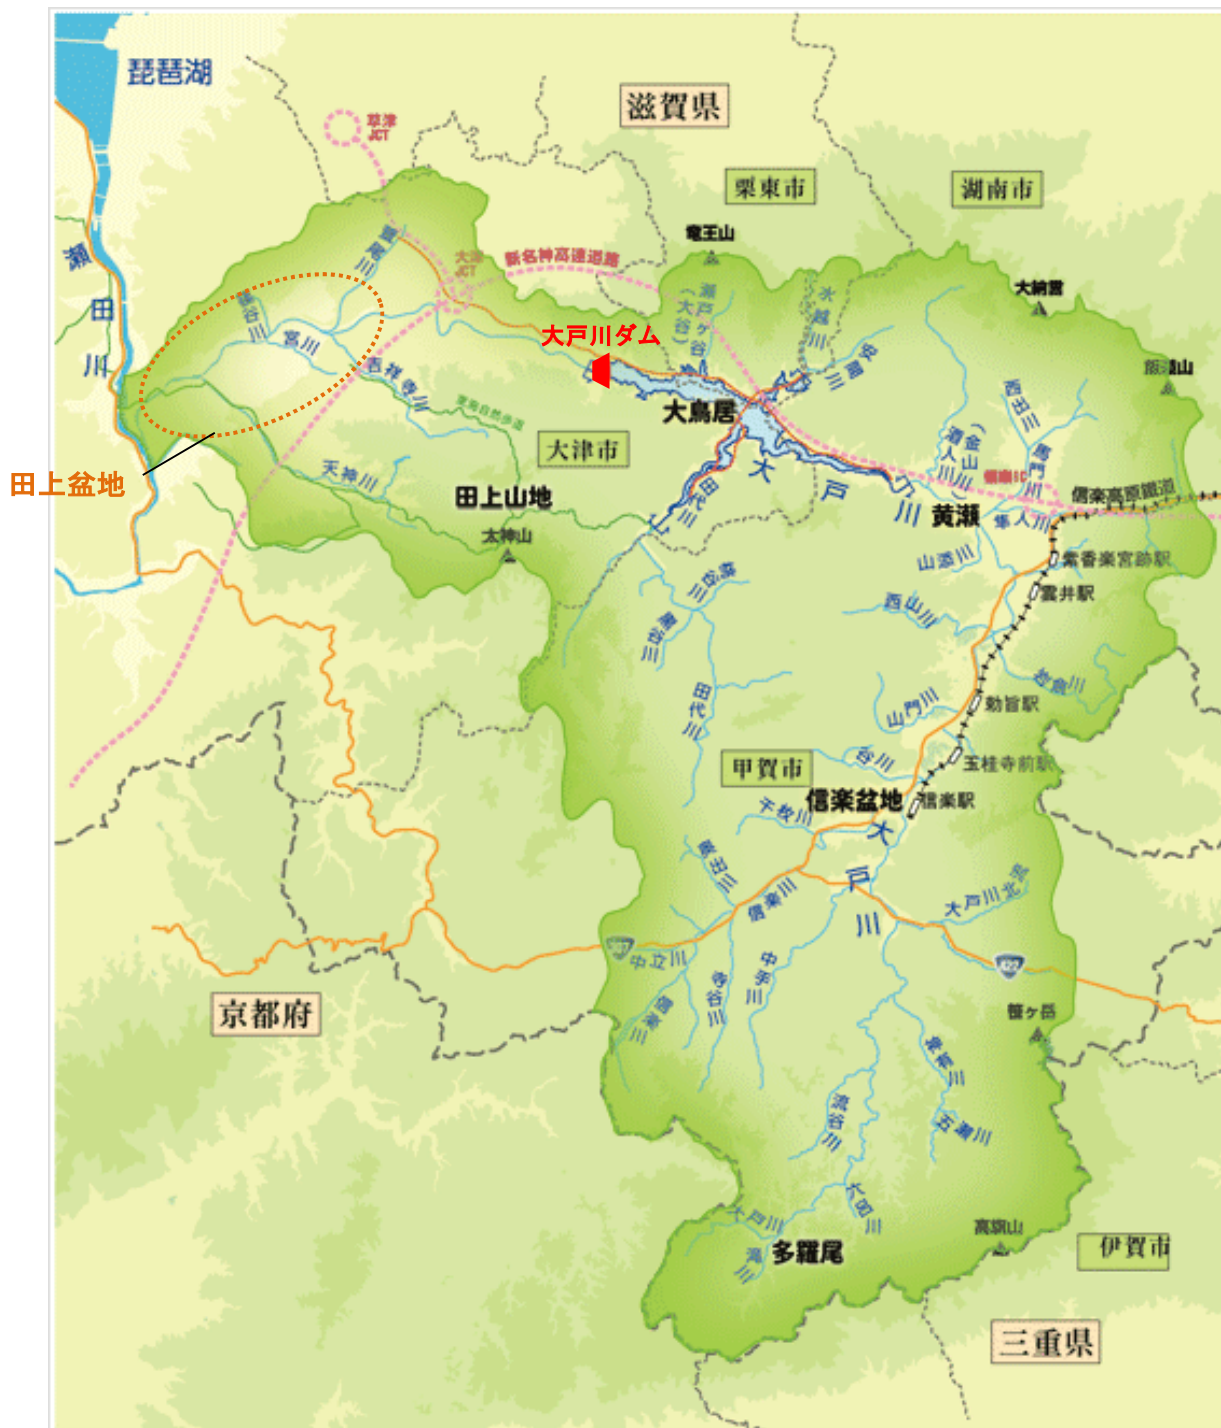
図 3-1 大戸川流域位置図

大戸川ダムは、瀬田川合流点から上流約 11km の地点に計画されています(図 3-1 参照)。

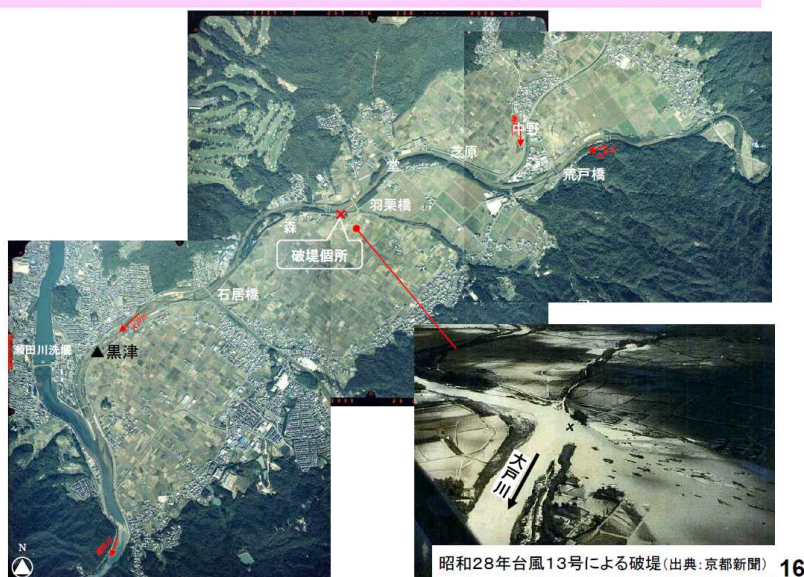
図 3-3 昭和に発生した台風による大戸川の被災状況

国による砂防事業が進められ、今日ではずいぶん森林を取り戻しつつありますが、そうした流域の保水能力の回復があるとは言え大戸川の氾濫はおさまらず(図 3-3 参照)、近年では平成 25 年(2013 年)に大きな被害が発生しました(図 3-4 参照)。

◇ S.28.9 台風13号洪水時の被災状況(大戸川)

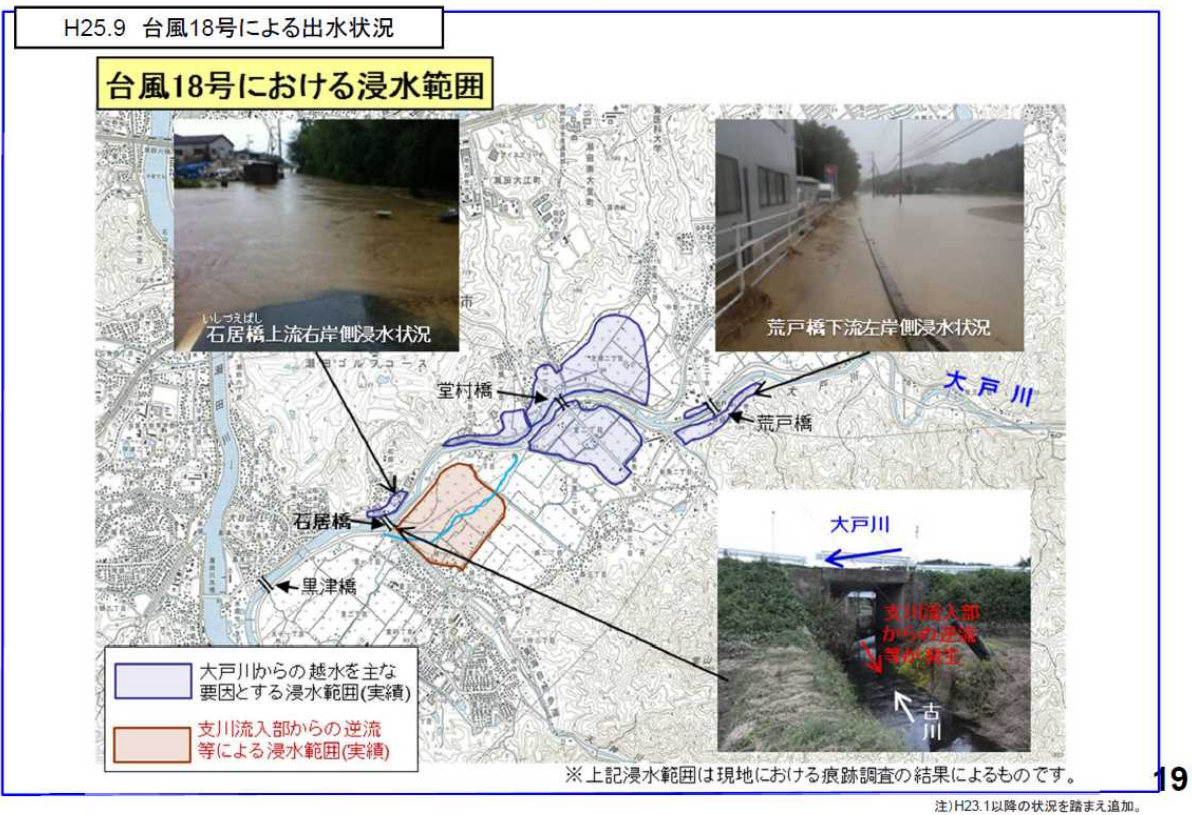
図 3-4 H25 年度の大戸川の出水状況

◇ H25年度の出水状況(大戸川)

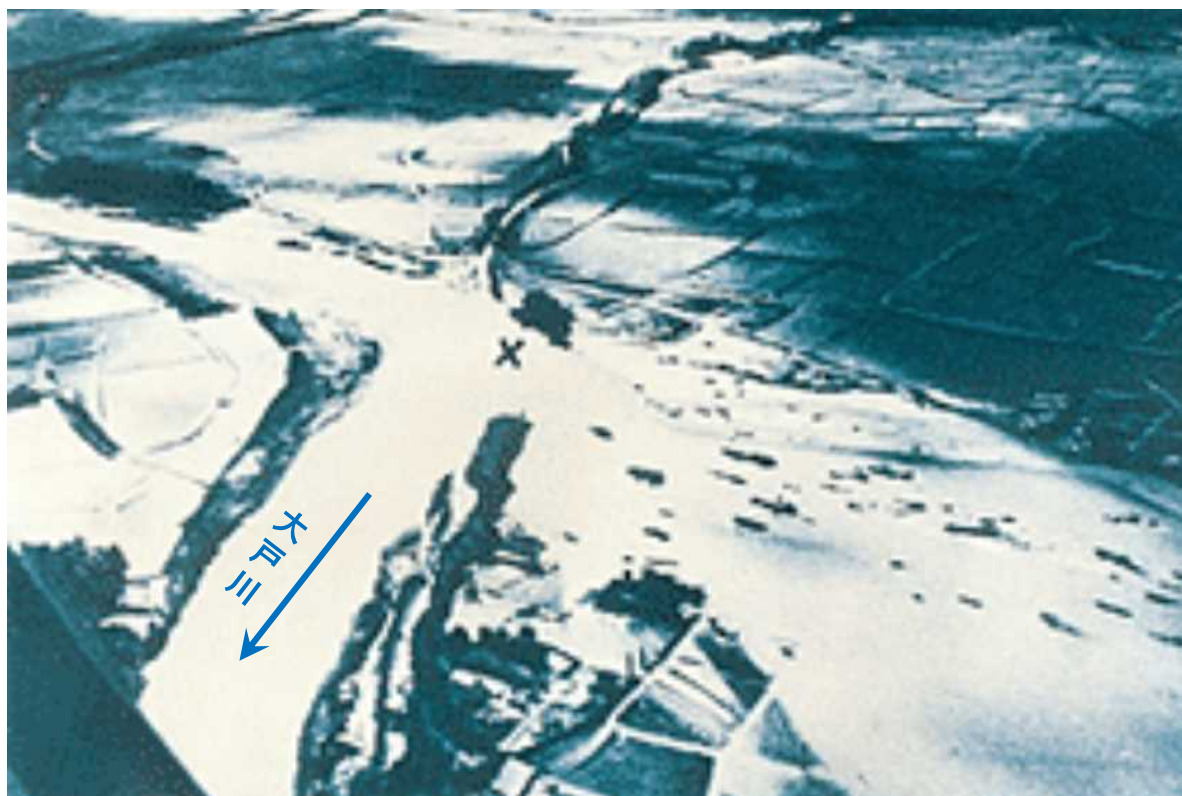
図4-1 昭和28年(1953年)台風13号による被害状況(大津市羽栗町^{はぐり})

昭和28年(1953年)の台風13号では、下記の通り大戸川をはじめ県内の主要な河川が軒並み決壊し、大きな被害がでました(図4-1・表4-1参照)。この豪雨による累加雨量は大戸川流域平均で232mmでした(図4-2参照)。

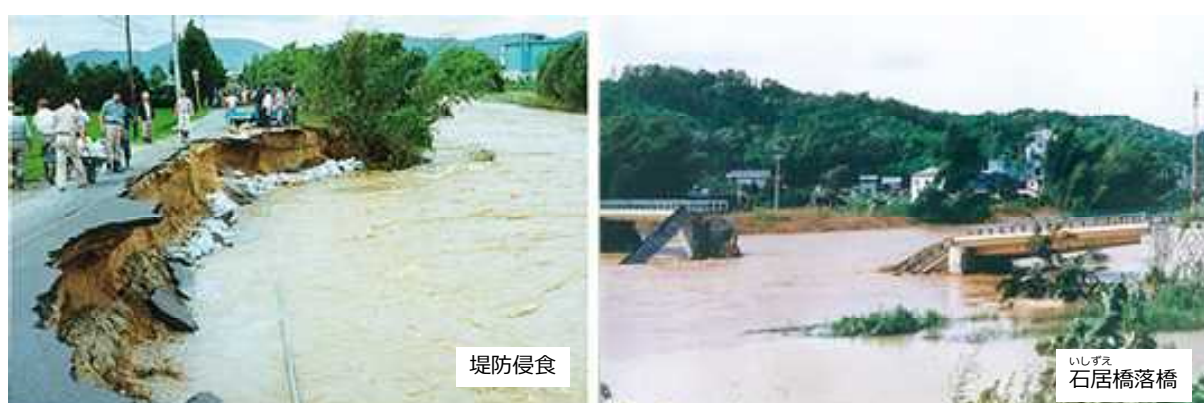
図 4-3 昭和 57 年(1982 年)台風 10 号による被害状況

昭和 57 年(1982 年)台風 10 号の豪雨によって、大戸川では堤防が侵食されたり大戸川に架かる橋梁が流されるなど、大きな被害が発生しました(図 4-3 参照)。この豪雨による累加雨量は大戸川流域平均で 321mm でした(図 4-4 参照)。

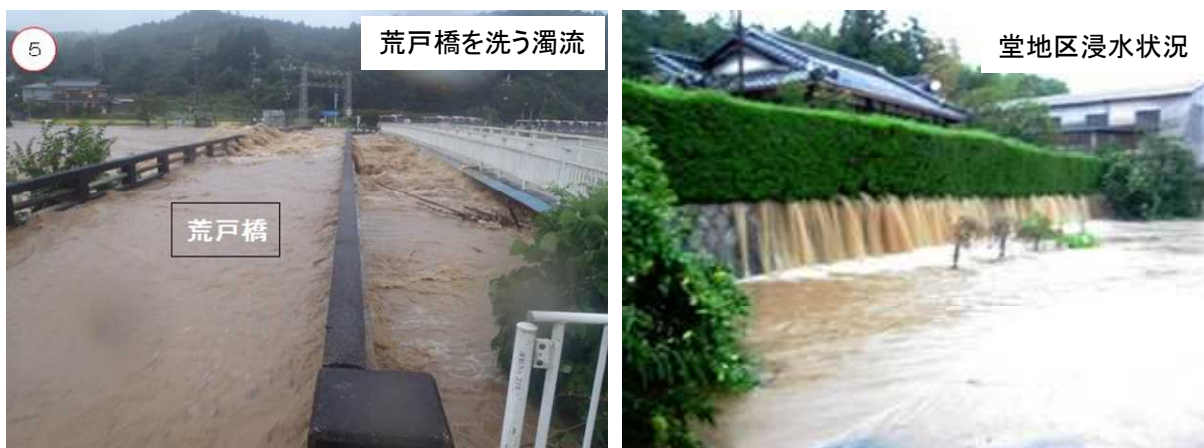
図 4-5 平成 25 年(2013 年) 台風 18 号による被害状況
(出典：滋賀県 HP 水害情報発信)

平成 25 年(2013 年) 台風 18 号の豪雨によって、滋賀県その他で記録的な大雨が降り、全国初となる大雨特別警報が発令されました。鴨川や金勝川^{こんぜ}で堤防が決壊した他、県内各地に大きな被害が発生しました。大戸川でも避難判断水位を超過し大津市の石居や堂^{いしずえ どう}、上流域の甲賀市信楽町で氾濫し、広範囲にわたって床上・床下浸水や田畑の冠水など被害が発生しました(図 4-5 参照)。累加雨量は大戸川流域平均で 347mm でした(図 4-6 参照)。

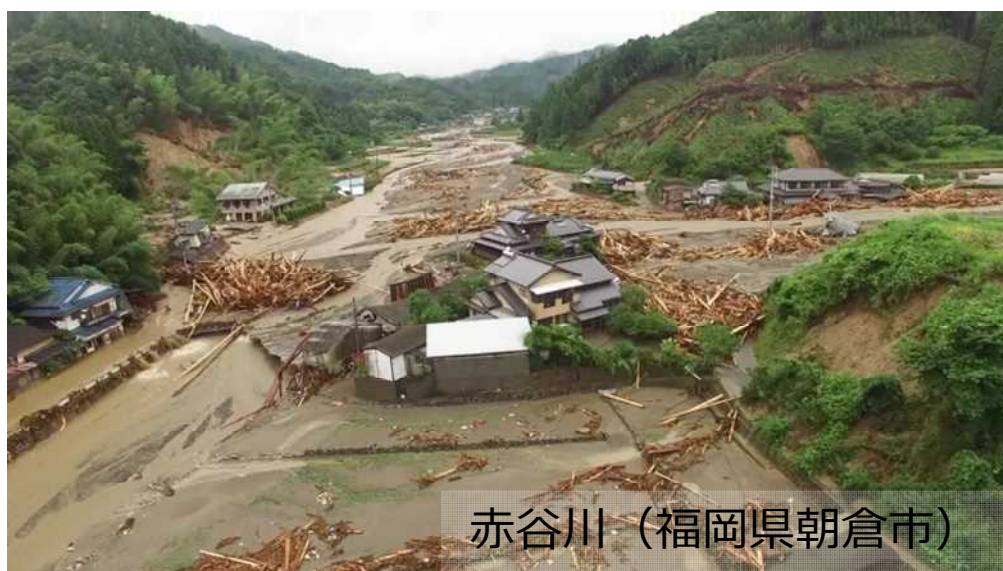
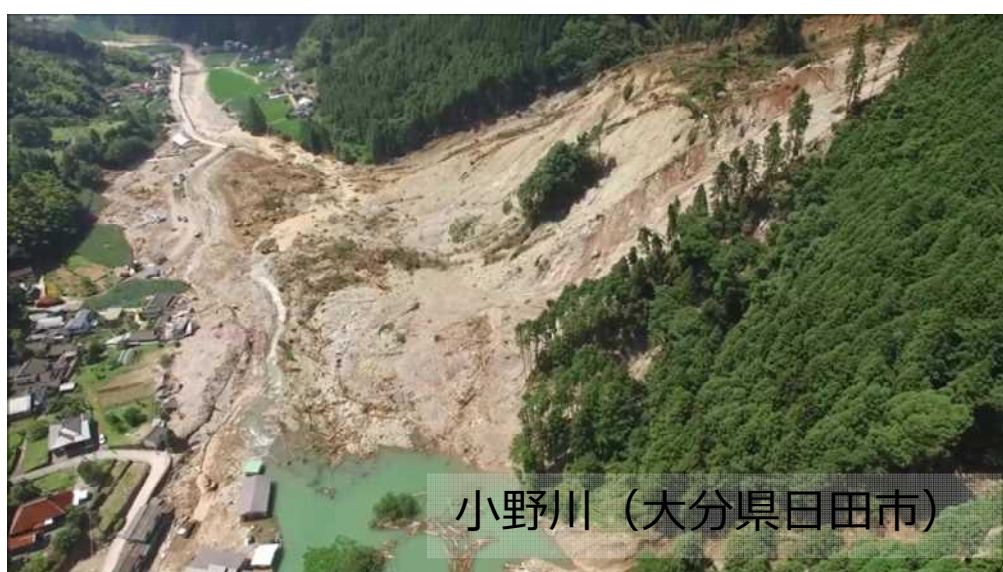
図 4-10 平成 29 年(2017 年)九州北部豪雨による被害状況

平成 29 年(2017 年)には九州北部で豪雨が発生しました。この豪雨においても「線状降水帯」が形成され局所的に強い雨が降り続けました。またこの豪雨では、土砂崩れにより河川に大量の土砂や流木が流出し被害を増大させたことが大きな問題となりました(図 4-10 参照)。福岡県朝倉市では 3 日間で 609mm の雨量を記録しました(図 4-11・図 4-12 参照)。

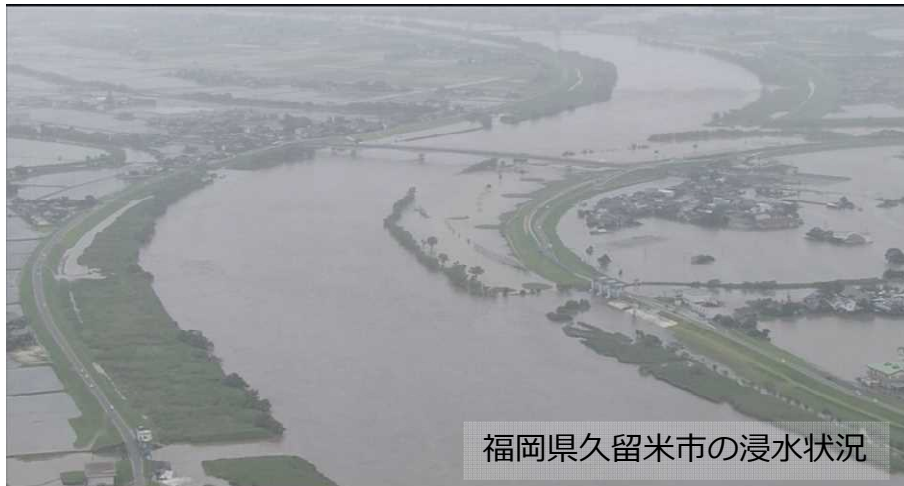
図 4-14 平成 30 年 (2018 年) 西日本豪雨による被害状況 (福岡県)

平成 30 年(2018 年)の 7 月には、九州から東海にかけて、西日本を中心に広い範囲において長時間雨が降り続きました(図 4-14 参照)。この長雨により愛媛県の肱川では、ダムの貯水量が限界に達して異常洪水時防災操作が実施されました。その後さらに雨が強まり、避難が間に合わなかった 9 名の方が亡くなりました。愛媛県西予市守和では 48 時間雨量で 443mm を記録しました。福岡県では平成 29 年 7 月北部九州豪雨に引き続き 2 年連続の豪雨災害となり、特に久留米市では広範囲で浸水が発生したため、被害が大きくなりました。福岡県福岡市早良脇山では 3 日間で 512mm の雨量を記録しました(図 4-13~図 4-18 参照)。

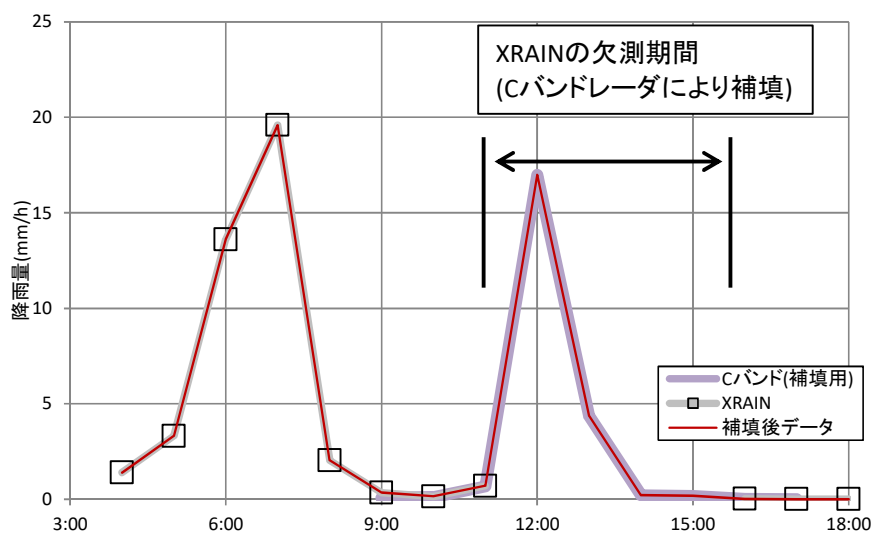
図 4-22 適用した雨量データとその精度(平成30年西日本豪雨)

平成 30 年西日本豪雨時の XRAIN データ(図 4-21 参照)は各地点とも地上雨量計と良好に一致しています。ただし、平成 30 年(2018 年)6 月 29 日のみ約 5 時間の欠測期間があったことから、この期間は気象庁の C バンドレーダにより補填を行いました(図 4-22 参照)。

雨量レーダの検証(平成30年西日本豪雨:早良脇山地点)

雨量レーダの検証(平成30年西日本豪雨:久留米地点)

Cバンドレーダによる補填事例
(2018/6/29:淀川小流域14の例)
