5-3-4. 平成 27 年関東・東北豪雨

5-5. 大戸川流域に与える治水効果の検証結果まとめ

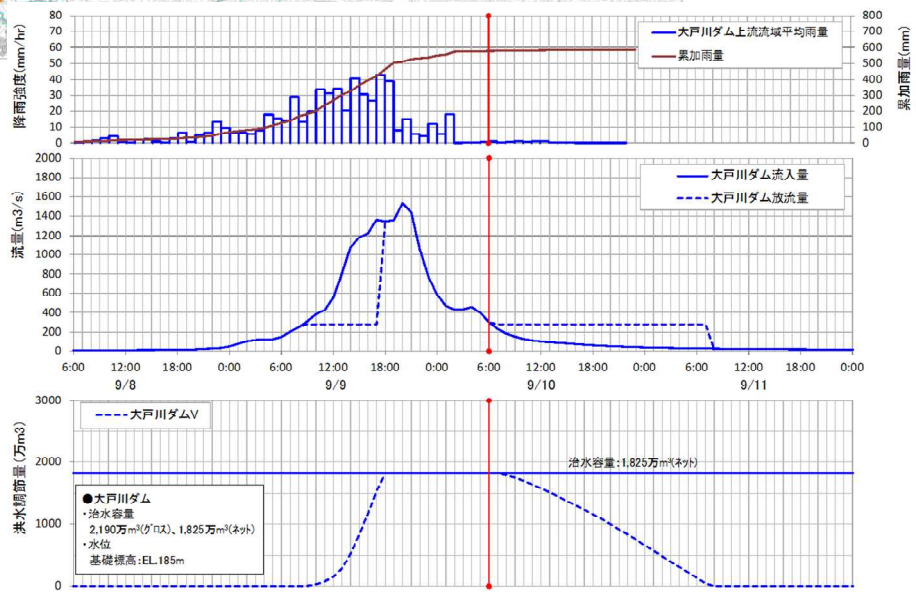
【9/10 6:00】

ダム整備後で後期放流開始

図 5-58 平成 27 年関東・東北豪雨解析結果(上: ダム整備前、下: ダム整備後 9/10 6:00)

- ① 9 月 9 日 5 時では、雨が降り始め、内水氾濫が発生します。
- ② 9 月 9 日 9 時では、大戸川ダムへの流入量が $280\text{m}^3/\text{s}$ となり、洪水調節が開始されました。この時点ではダム前とダム後で差はありません。
- ③ 9 月 9 日 12 時以降、ダム整備前では、大戸川の水位が H. W. L. を超えたため、堤防が決壊し、大戸川から氾濫が発生しました。
- ④ 9 月 9 日 17 時にダムの貯水量が限界を迎え、異常洪水時防災操作に入ります。この時点では、ダム整備後では氾濫は発生していません。
- ⑤ 異常洪水時防災操作に入った後、ダム整備後でも大戸川から氾濫が発生し、その後に洪水ピークを迎えることとなります。9 月 9 日 18 時～19 時の 1 時間で急激に浸水範囲が広がっています。
- ⑥ 9 月 9 日 20 時に洪水ピークを迎え、21 時にダム整備前・整備後で浸水範囲が概ね最大となります。またこの時のダム整備前・整備後の浸水範囲は同程度となっています。
- ⑦ 9 月 10 日 6 時にダム整備後では後期放流が開始されます。後期放流開始時点ではダム整備前・整備後の浸水範囲は同程度です。後期放流によりダム整備後では大戸川の水位が一定に維持されるため内水がはけにくくなっています(例えば 9 月 10 日 9 時)

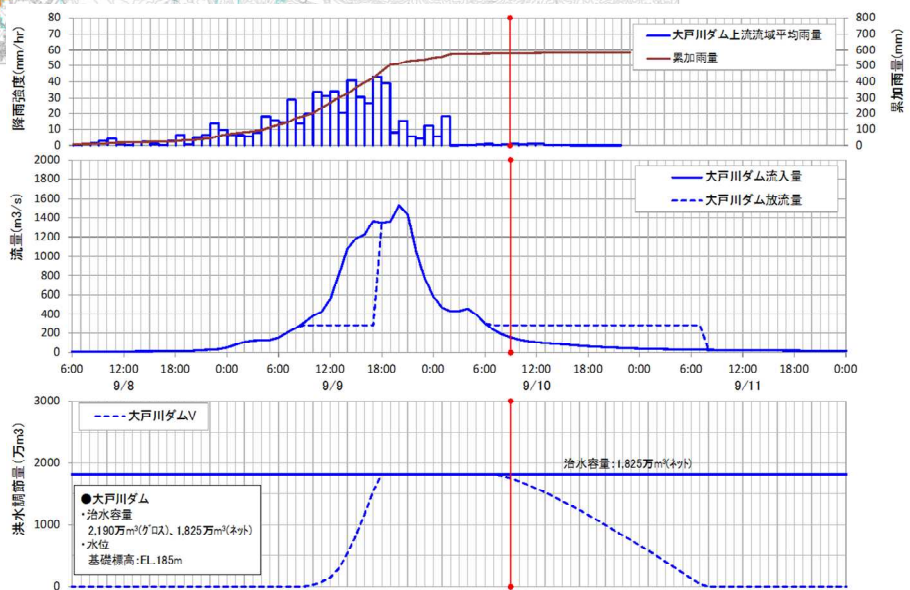
【9/10 9:00】

ダム整備後は後期放流により
内水がはけにくくなっている

図 5-59 平成 27 年関東・東北豪雨解析結果(上：ダム整備前、下：ダム整備後 9/10 9:00)

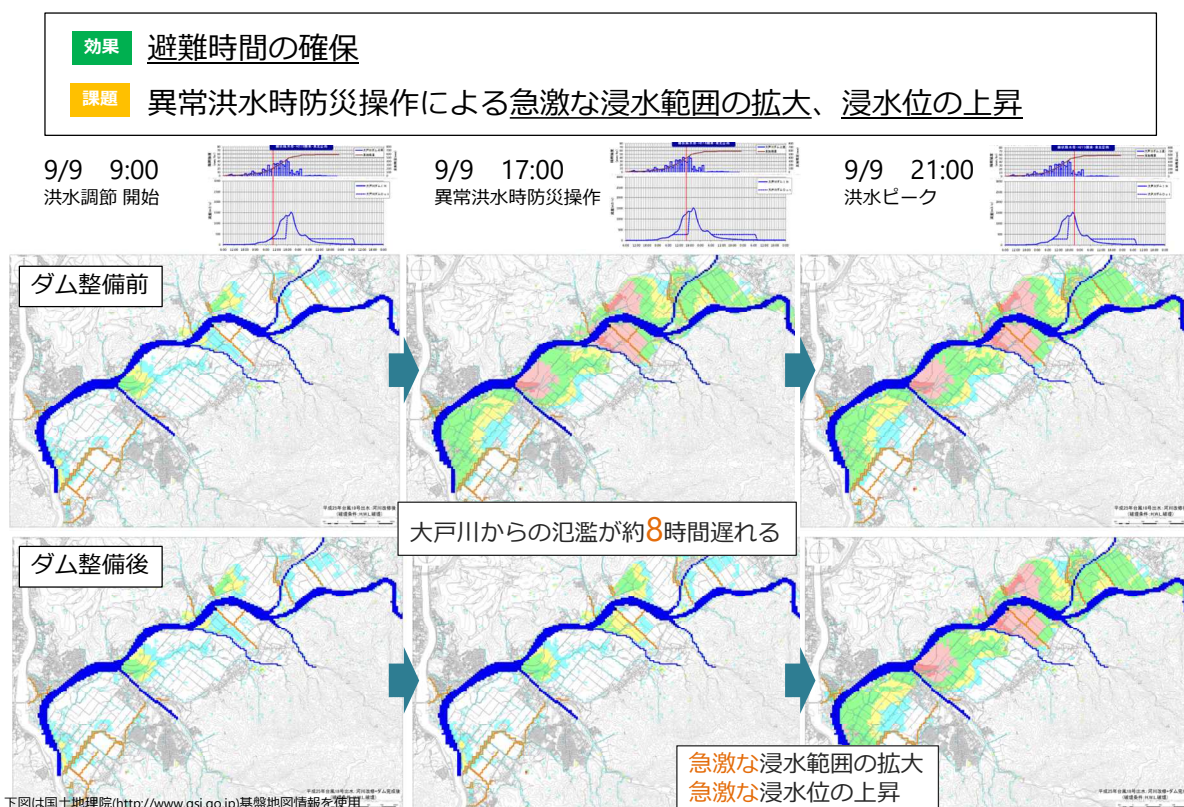
平成 27 年関東・東北豪雨の解析結果より、異常洪水時防災操作が行われると、急激に浸水範囲が広がることになりました。したがって命を守るためには、異常洪水時防災操作が行われるまでに安全な場所へ避難することが重要となります。同時に、異常洪水時防災操作が開始されるまでの時間(平成 27 年関東・東北豪雨の計算では約 8 時間氾濫開始を遅らせました)は、氾濫開始を遅らせるダムの効果であると考えられます(図 5-64 参照)。ダムにより氾濫開始を遅らせることで、避難のための準備時間等を確保しやすくなり、避難行動にも余裕を生むことができることから、ダムによる遅延効果を有効に利用して迅速・適切に避難できるような取り組みを進めることが重要となります。

図 5-64 浸水範囲の拡大状況(平成 27 年 関東・東北豪雨(H. W. L. 破堤))

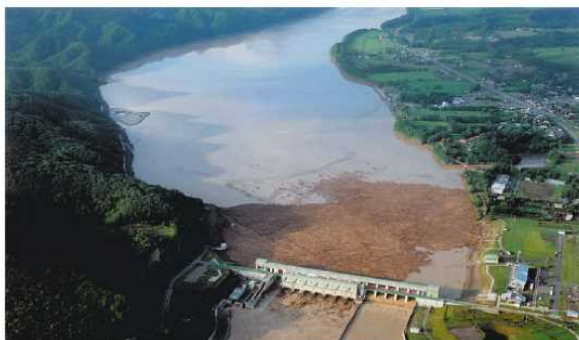
危険な流木を約5万m³捕捉

大量の流木を捕捉した二風谷ダム
(平成15年8月10日 9時頃)

今回の洪水において二風谷ダムは約5万m³もの大量な流木を捕捉して下流の被害を軽減しました。

図 5-65 土砂流木の捕捉事例(1)

ダムによる土砂や流木の捕捉効果について事例を以下に挙げます。豪雨によって河川流量が増加すると、特に山間部においては、土砂と流木の発生が懸念されます。流木が橋梁部などで河川を閉塞させることにより水位が上昇すると洪水が氾濫し大きな被害が発生する場合があります。貯水型ダムにおいて、洪水時に上流から流れてくる土砂や流木がダム湖で留められた事例があり、ダム下流の被害軽減に効果があったと考えられます(図 5-65・図 5-66 参照)。

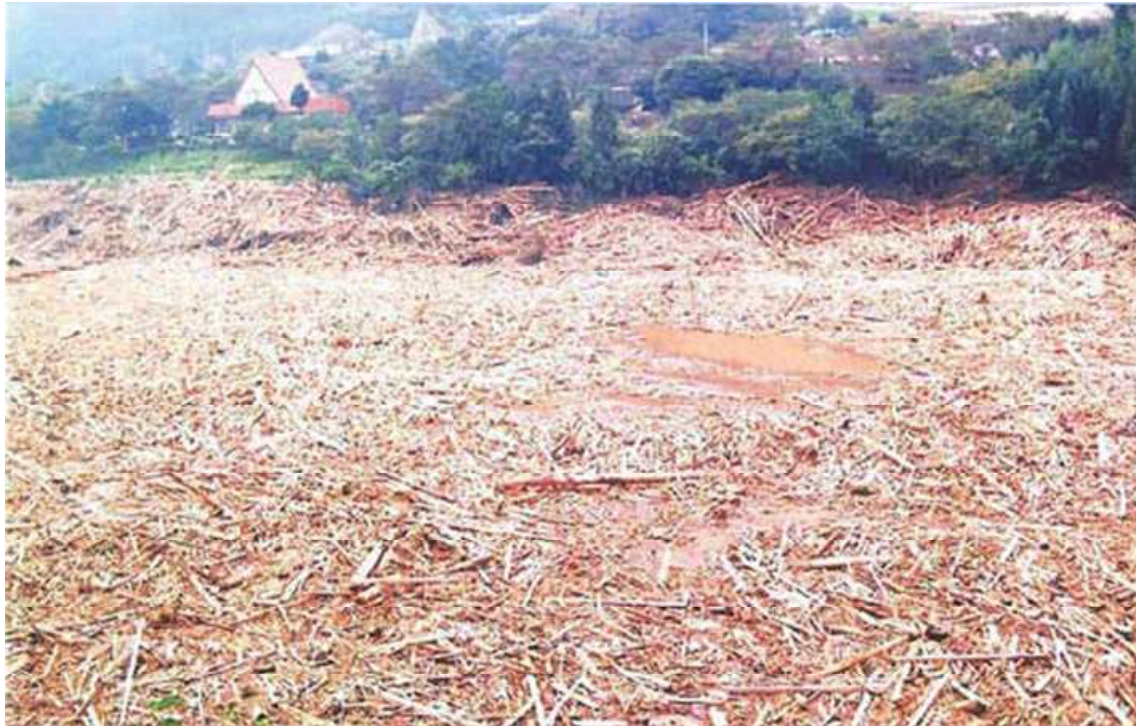
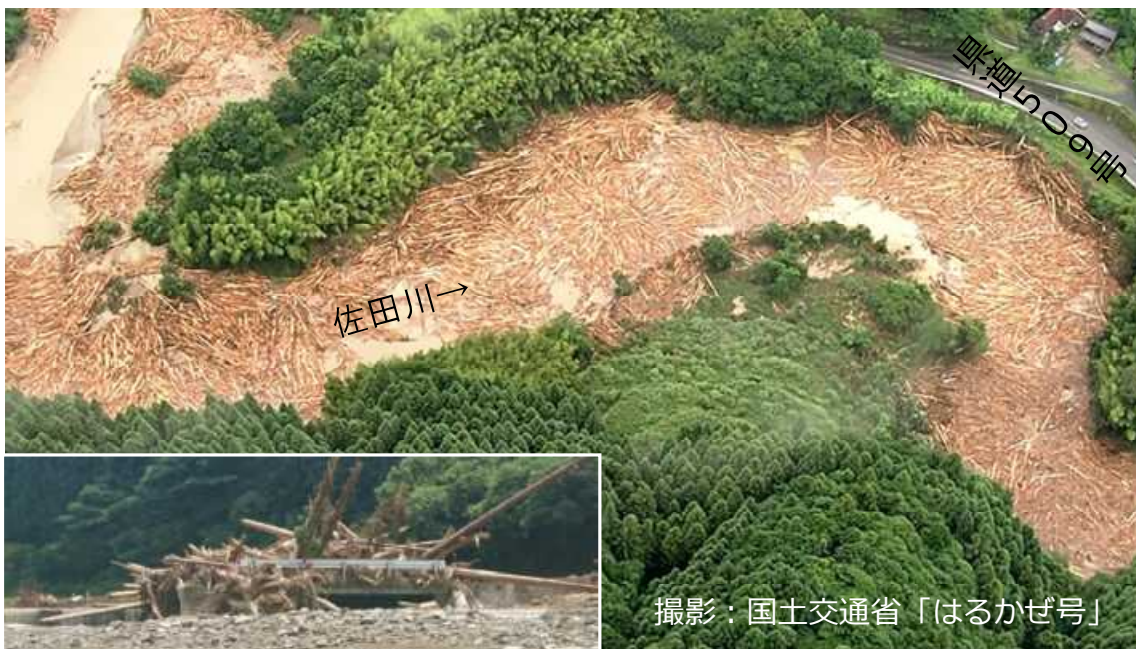
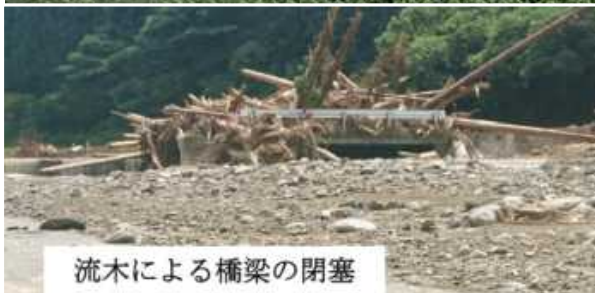
矢作ダムの例（平成12年東海豪雨）

流木による橋梁の閉塞

寺内ダムの例（平成29年九州北部豪雨）

図 5-66 土砂流木の捕捉事例(2)
