土砂災害特別警戒区域

土砂災害警戒区域

土砂災害警戒区域・土砂災害特別警戒区域 区域図

自然現象の種類	急傾斜地の崩壊
箇所番号	II-5768
箇所名	古沢(14)
所在地	滋賀県彦根市古沢町

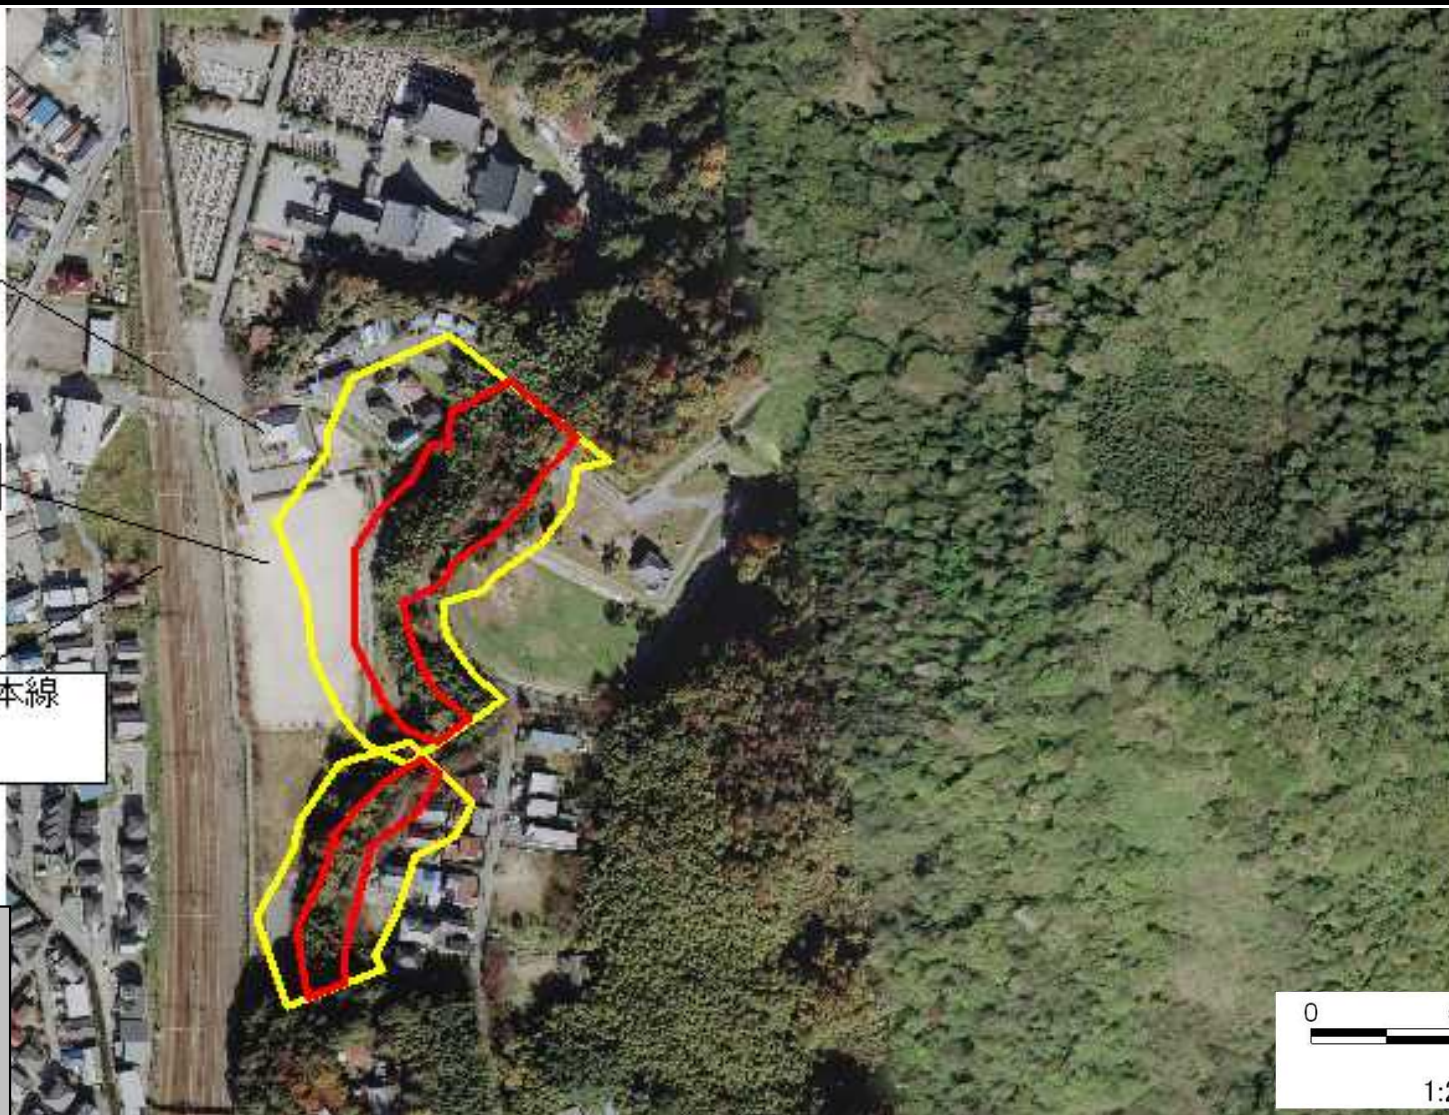
土砂災害警戒区域・土砂災害特別警戒区域 写真図

土砂災害警戒区域

土砂災害特別警戒区域
