土砂災害特別警戒区域

土砂災害警戒区域

土砂災害警戒区域・土砂災害特別警戒区域 区域図

自然現象の種類	急傾斜地の崩壊
区域番号	II-6819
区域の名称	日光寺②
区域の所在地	滋賀県米原市日光寺

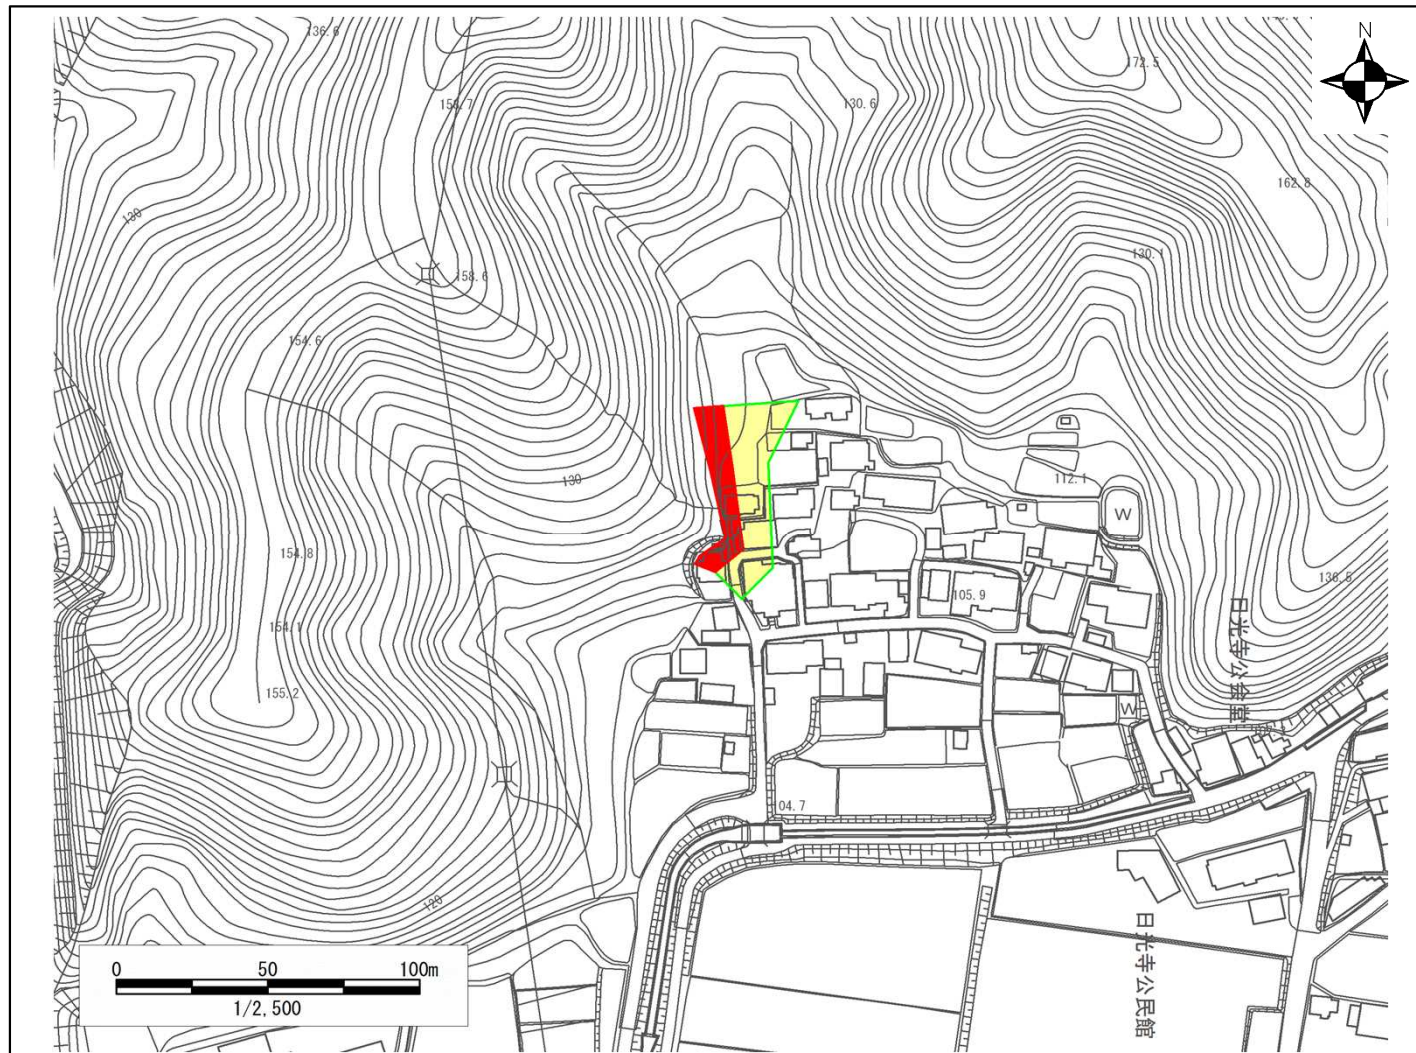
土砂災害警戒区域	
土砂災害特別警戒区域

○ この区域図は、空中写真測量による地形図に、実測による区域図を投影したものであり、一部異なって見える場合があります。詳しくは、土木事務所にお尋ねください。

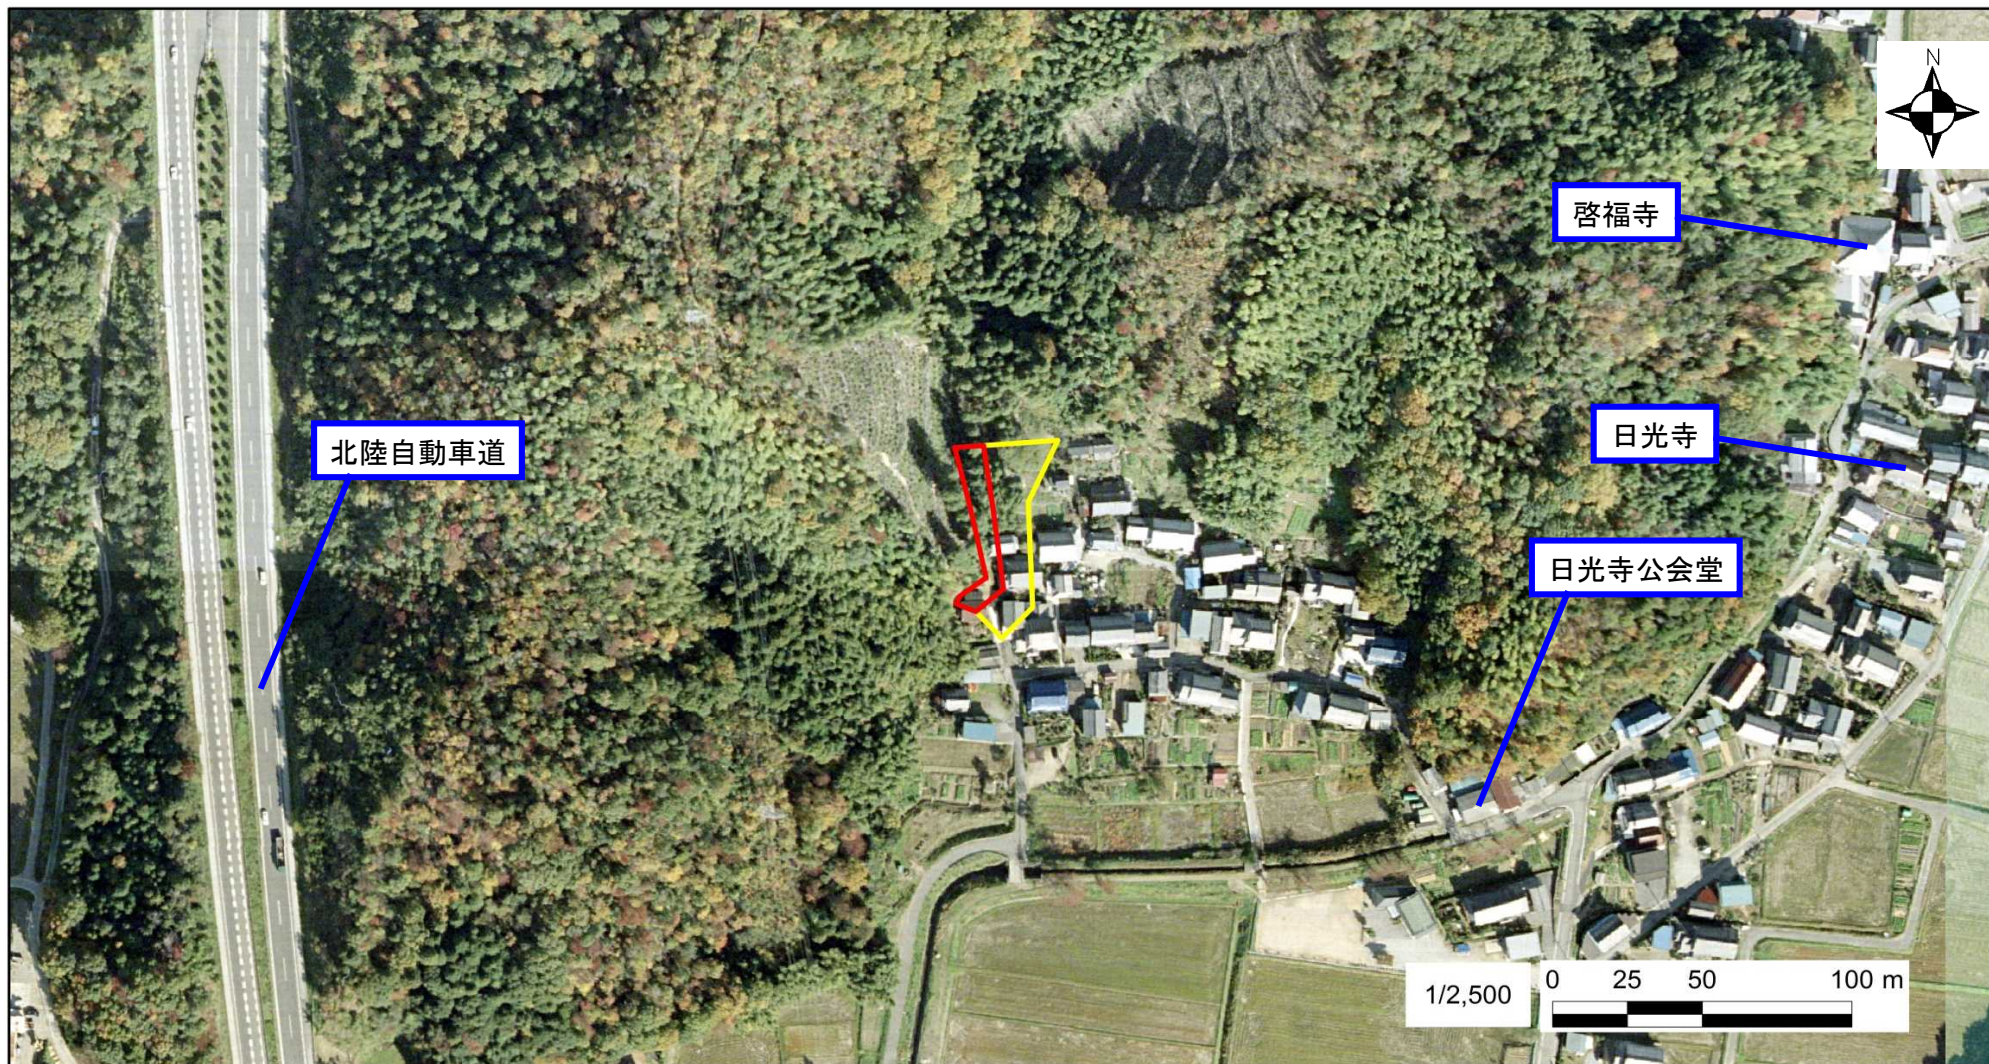
土砂災害警戒区域等設定図(オルソ画像)

II-6819

日光寺②

滋賀県米原市日光寺

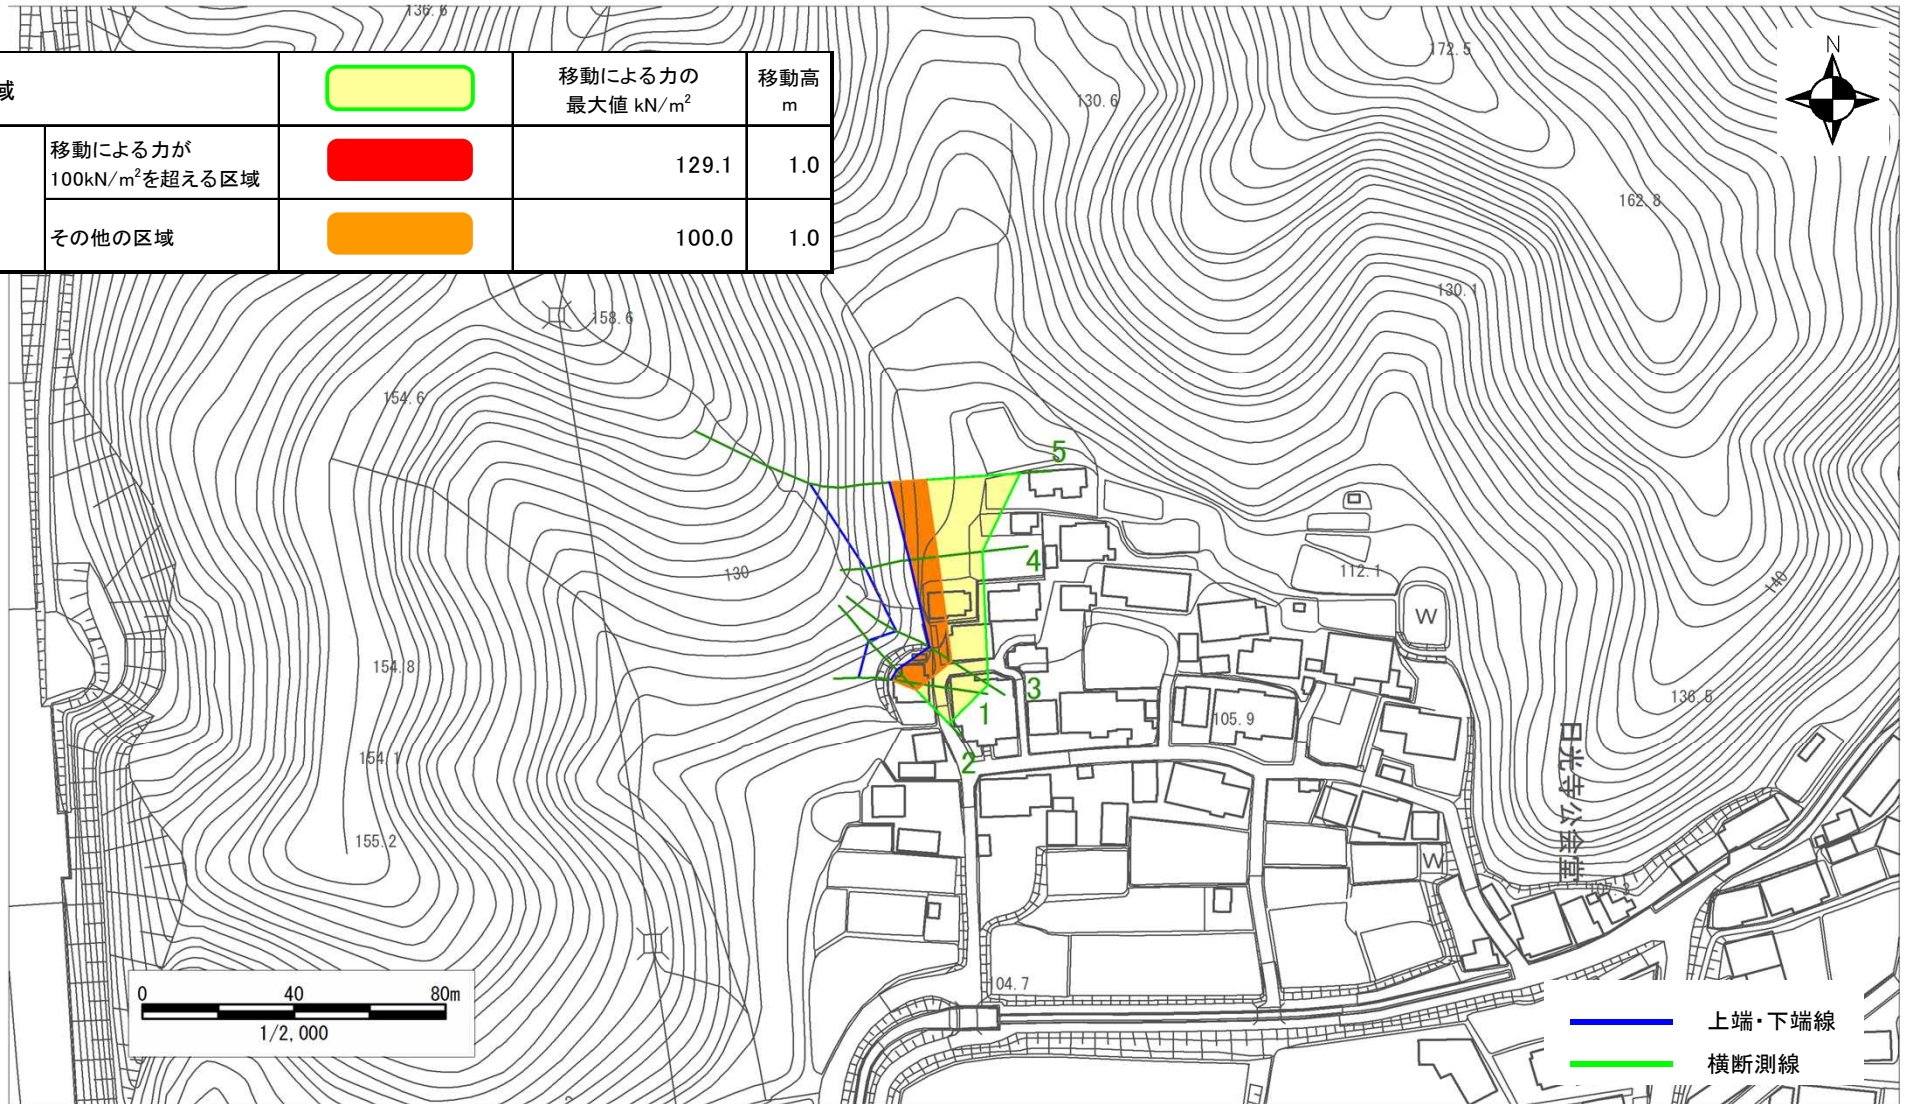
土砂災害警戒区域等設定図

移動による力

移動による力の 最大値 kN/m ²	移動高 m
土砂災害 特別警戒区域	移動による力が 100kN/m ² を超える区域

129.1	1.0
	その他の区域

100.0	1.0

上端・下端線

横断測線

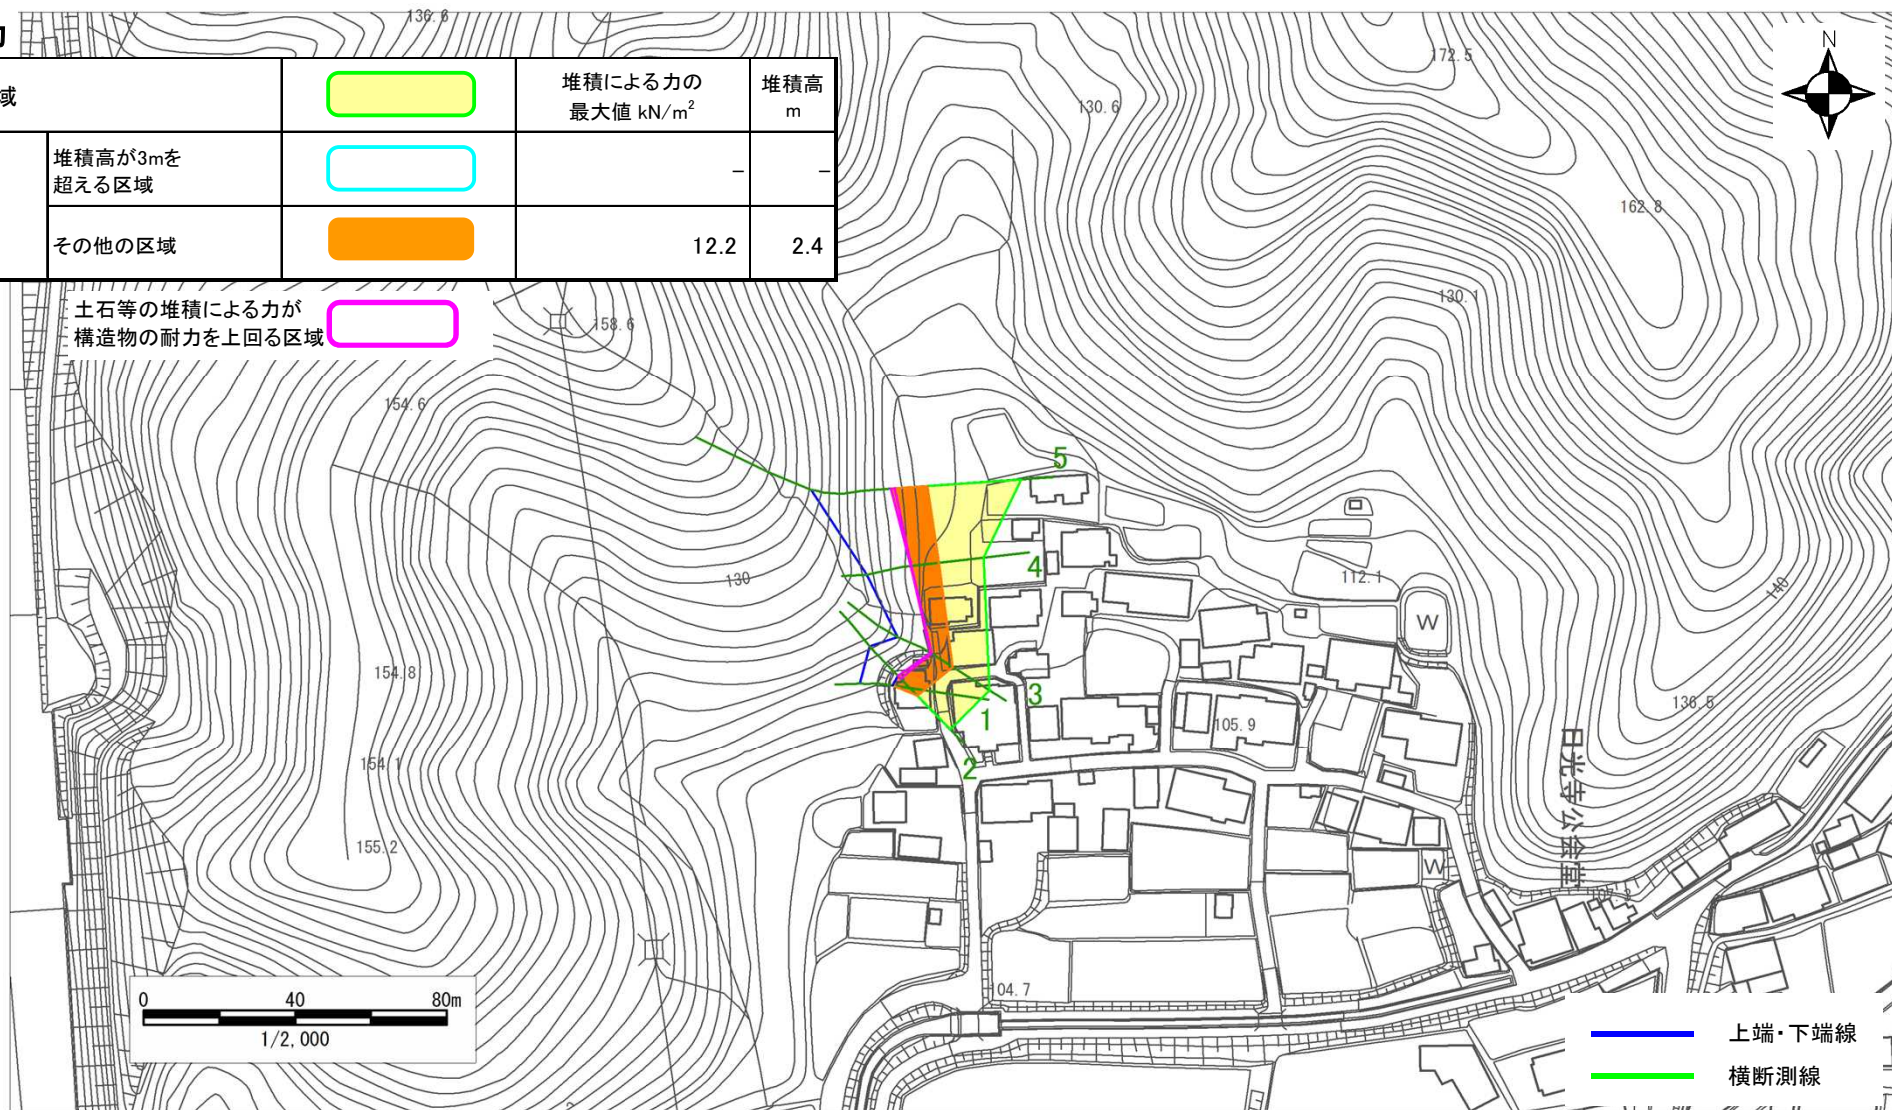
土砂災害警戒区域等設定図

堆積による力

堆積による力の 最大値 kN/m ²	堆積高 m
土砂災害 特別警戒区域	堆積高が3mを 超える区域

-	-
	その他の区域

12.2	2.4

土石等の堆積による力が
構造物の耐力を上回る区域

上端・下端線

横断測線
