土砂災害警戒区域・土砂災害特別警戒区域 区域図

自然現象の種類	急傾斜地の崩壊
区域番号	II-3476
区域の名称	上馬杉(16)
区域の所在地	滋賀県甲賀市甲南町上馬杉

土砂災害警戒区域等設定図

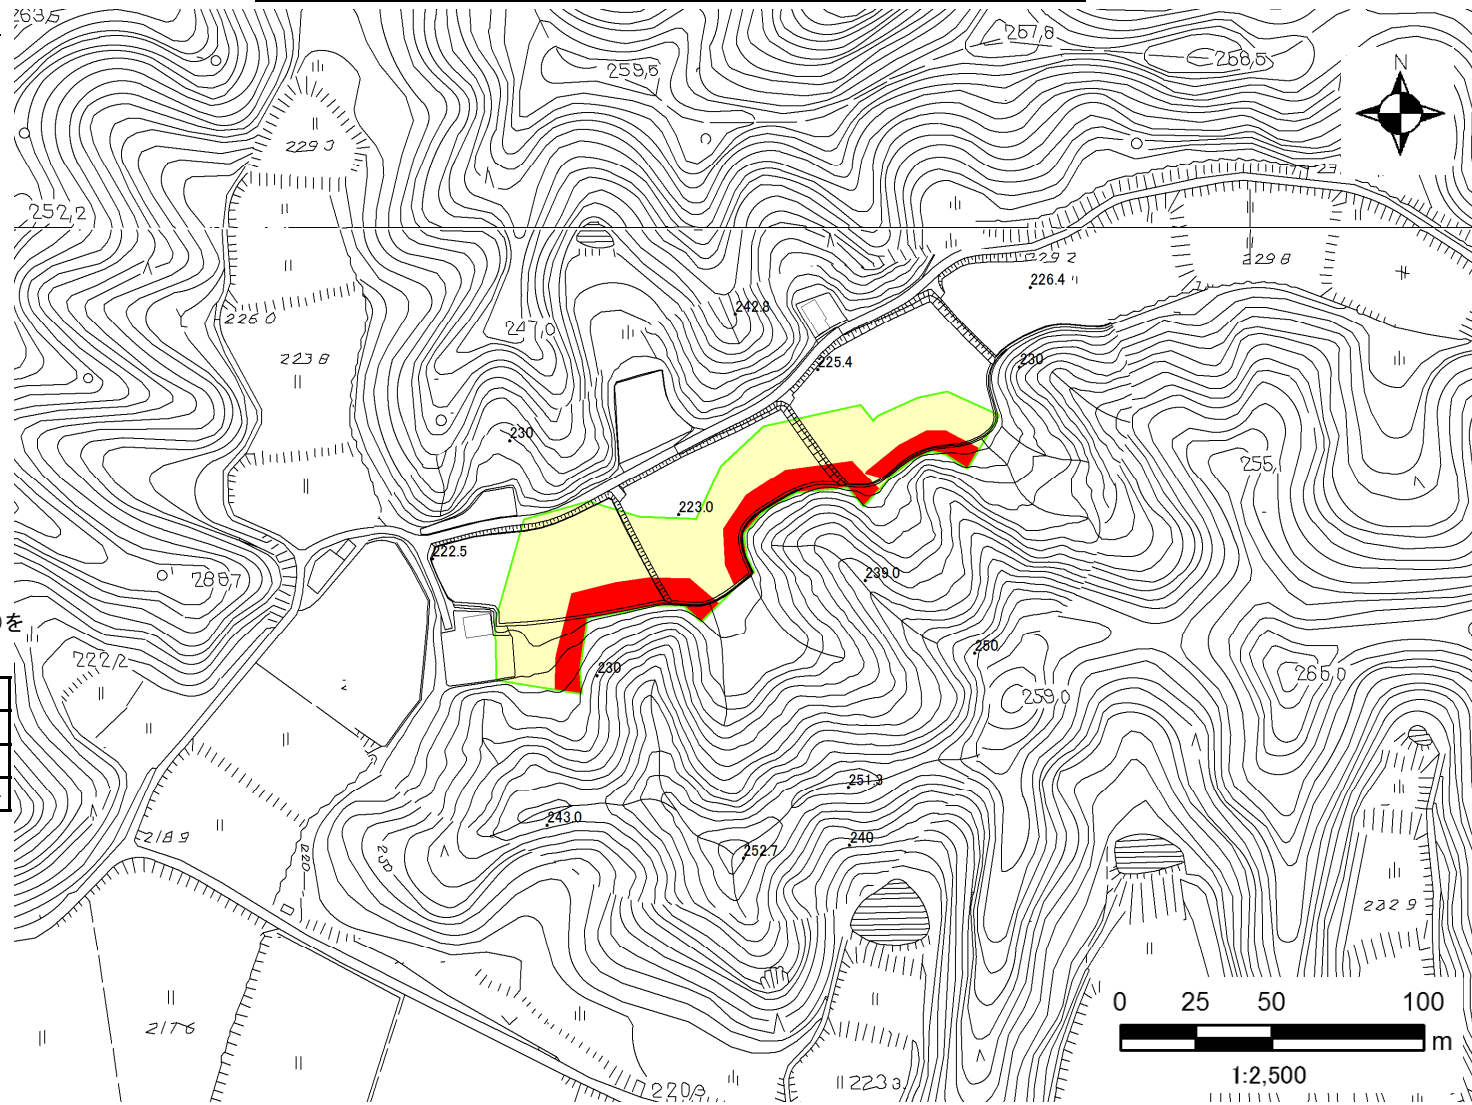
土砂災害警戒区域等設定図(オルソ画像)

土砂災害警戒区域	
土砂災害特別警戒区域

○ この区域図は、空中写真測量による地形図に、実測による区域図を投影したものであり、一部異なって見える場合があります。詳しくは、土木事務所にお尋ねください。

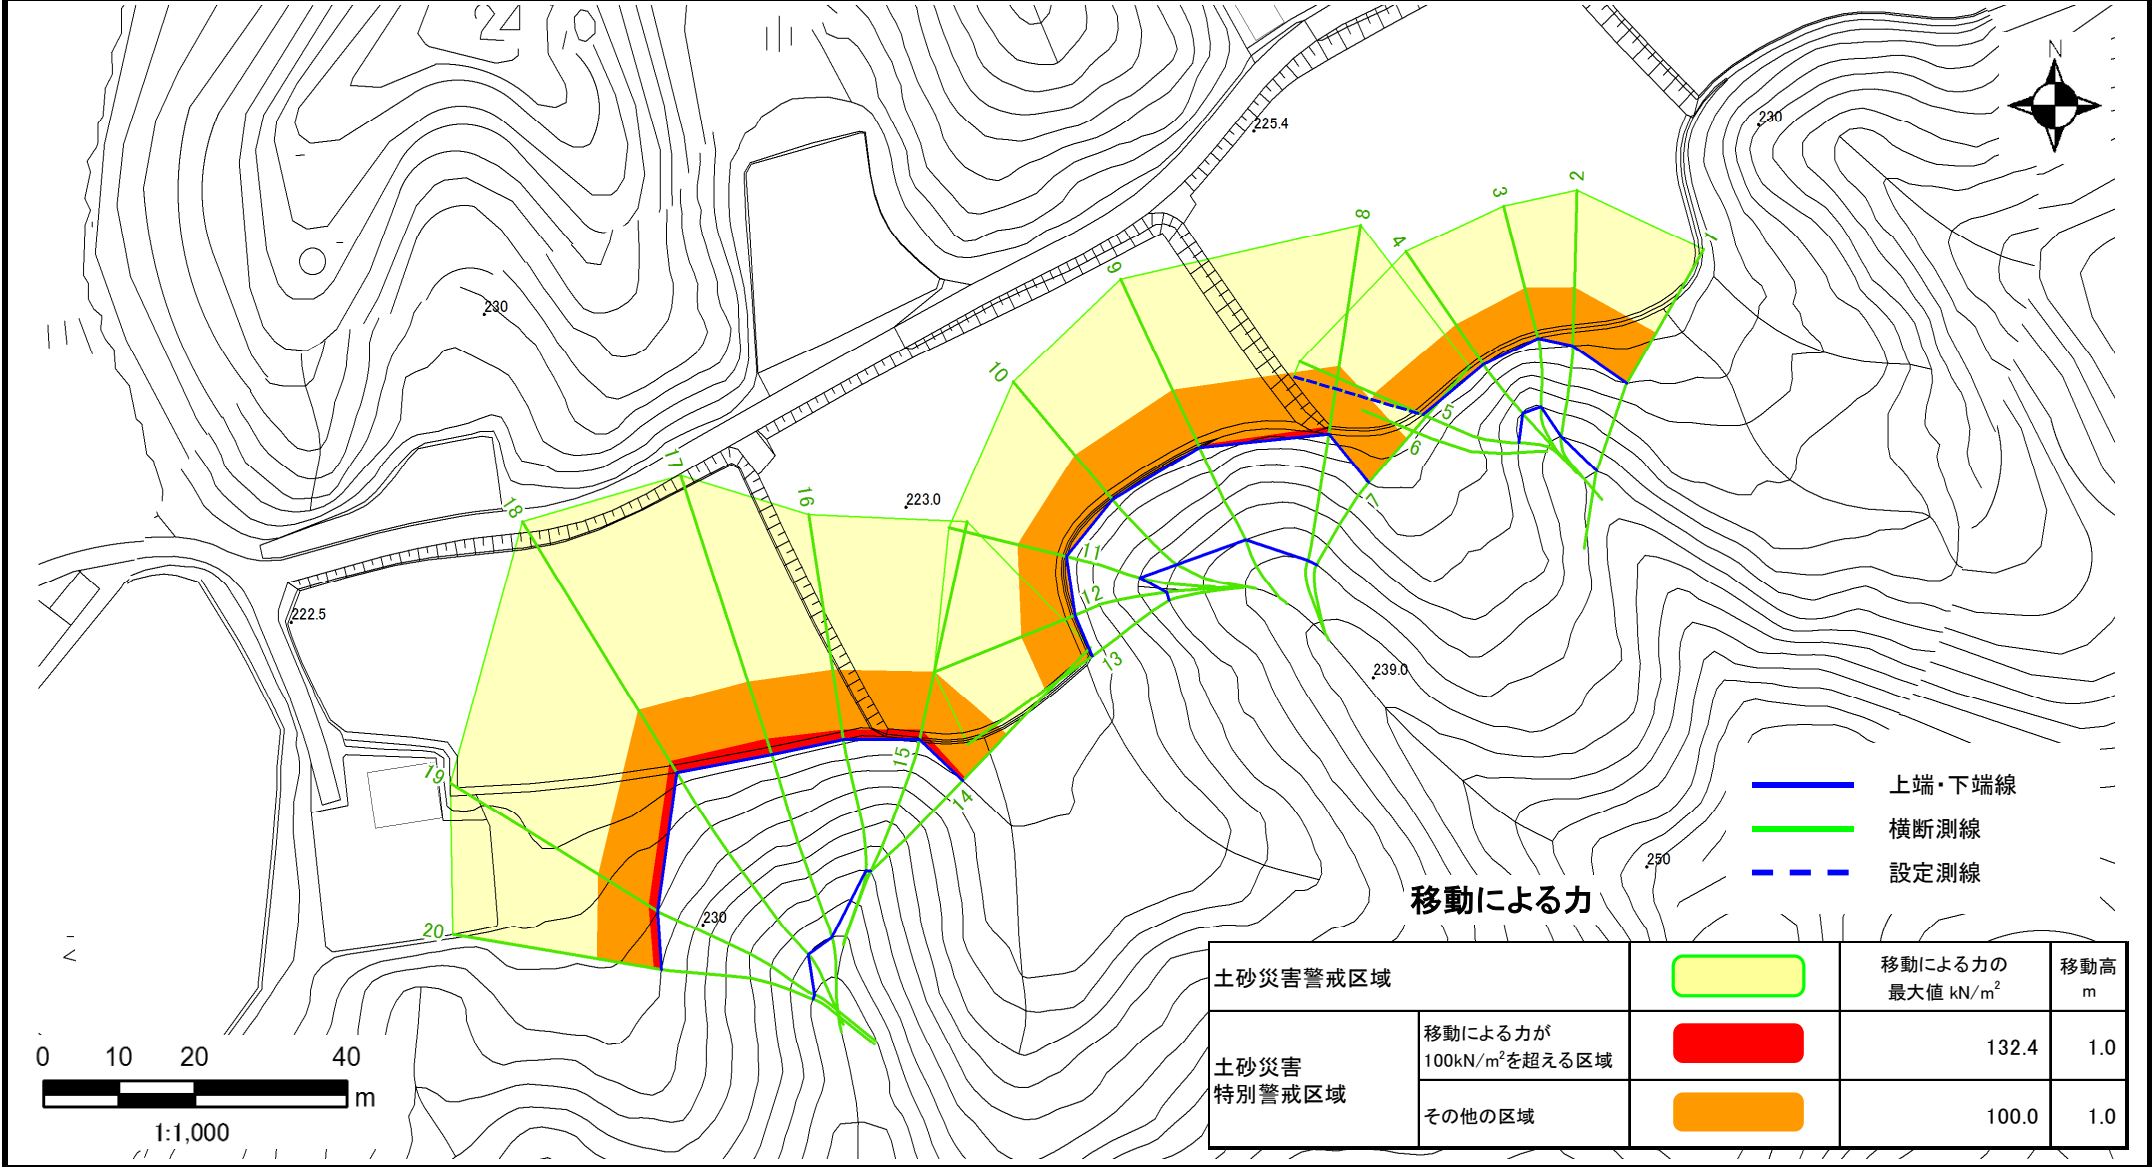
土砂災害警戒区域等設定図

土砂災害警戒区域		移動による力の 最大値 kN/m ²	移動高 m
土砂災害 特別警戒区域	移動による力が 100kN/m ² を超える区域	132.4	1.0
	その他の区域	100.0	1.0

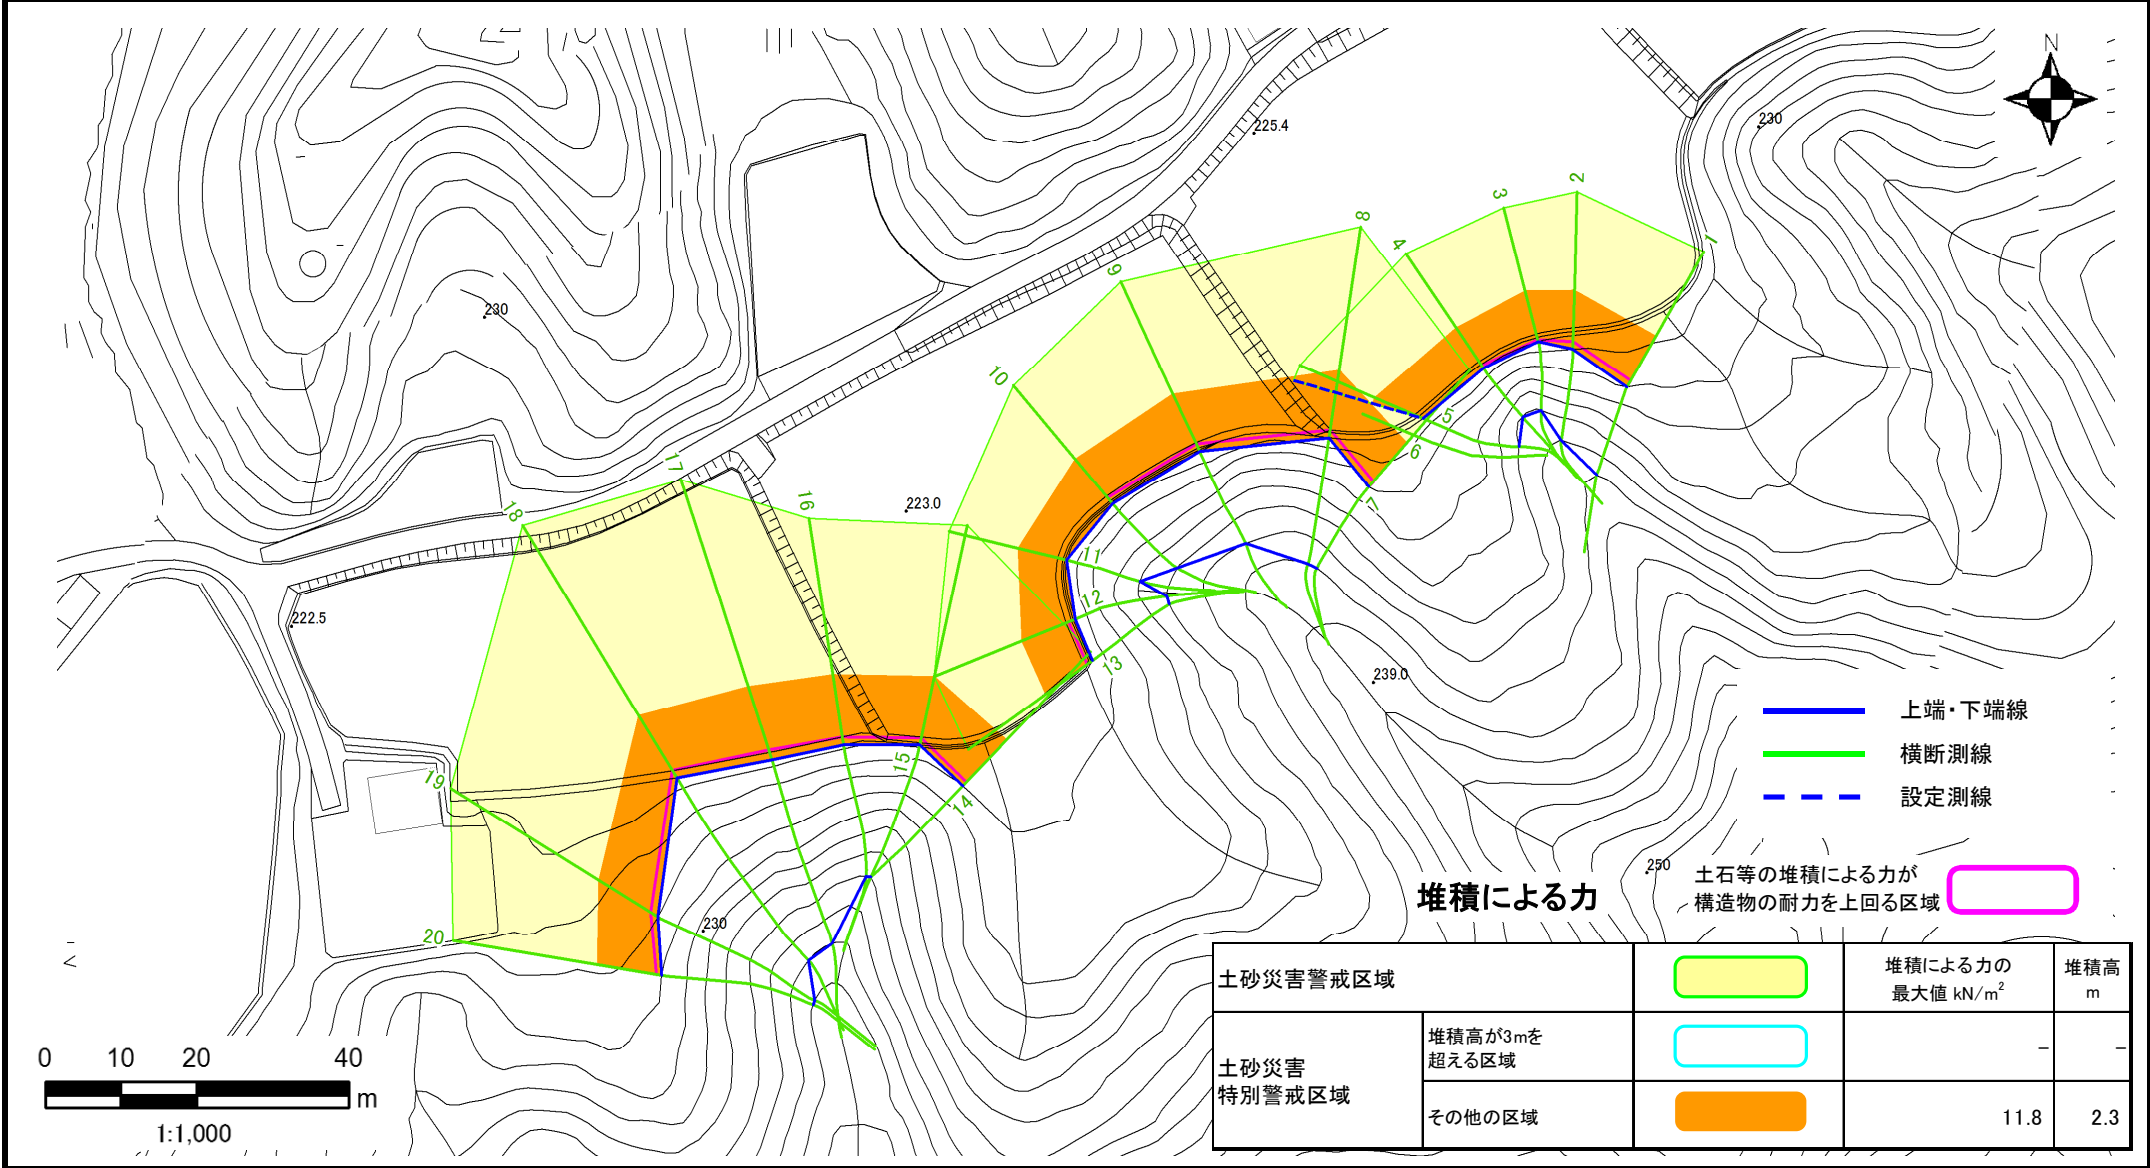
- 上端・下端線
- 横断測線
- 設定測線

堆積による力

土石等の堆積による力が
構造物の耐力を上回る区域

土砂災害警戒区域			堆積による力の 最大値 kN/m ²	堆積高 m
土砂災害 特別警戒区域	堆積高が3mを 超える区域			-
	その他の区域		11.8	2.3
