土砂災害特別警戒区域

土砂災害警戒区域

土砂災害警戒区域・土砂災害特別警戒区域 区域図

自然現象の種類	急傾斜地の崩壊
区域番号	Ⅱ-3764
区域の名称	秋葉(2)
区域の所在地	甲賀市水口町秋葉

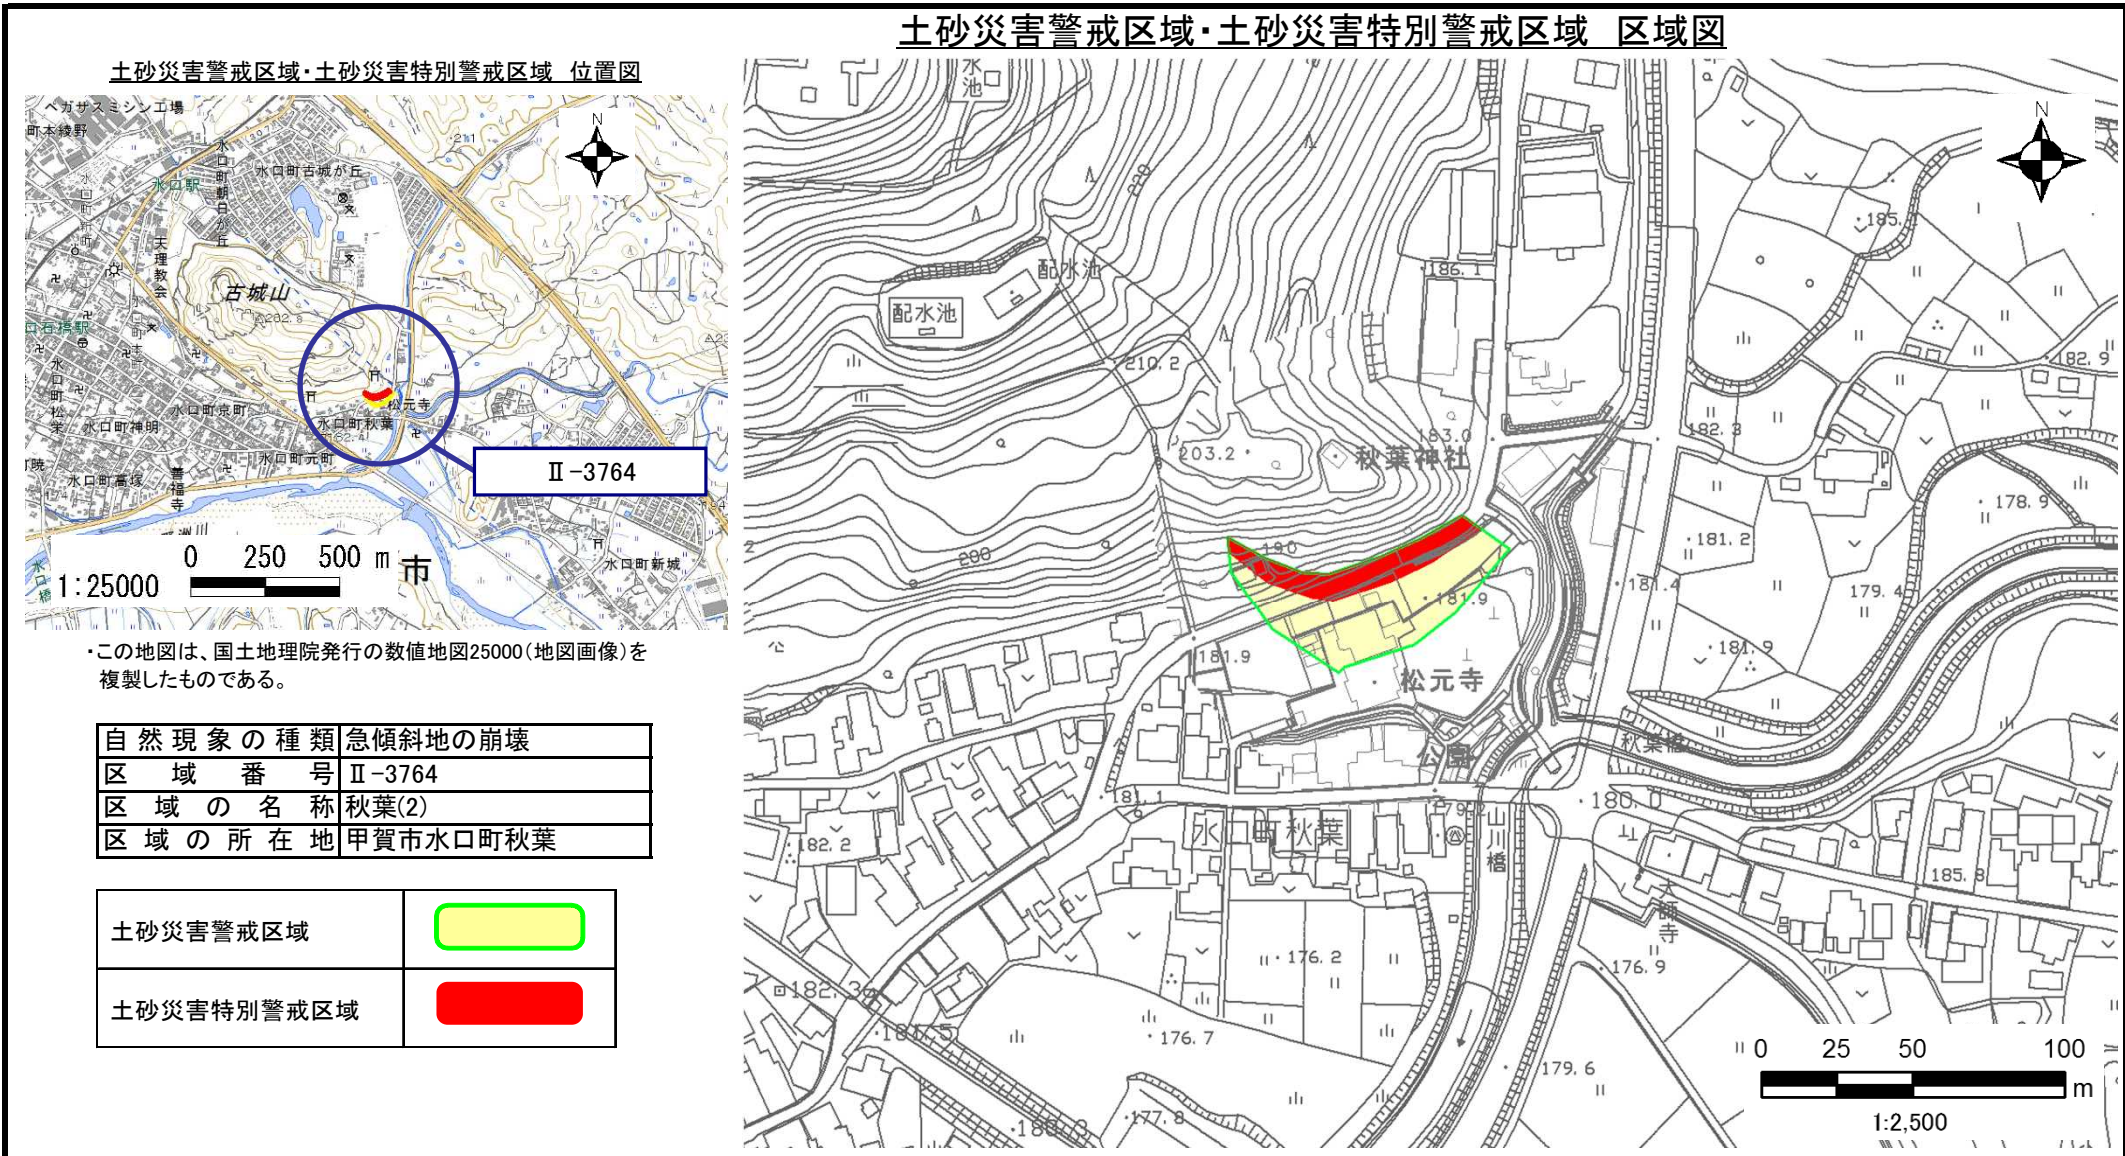
○ この区域図は、空中写真測量による地形図に、実測による区域図を投影したものであり、一部異なって見える場合があります。詳しくは、土木事務所にお尋ねください。

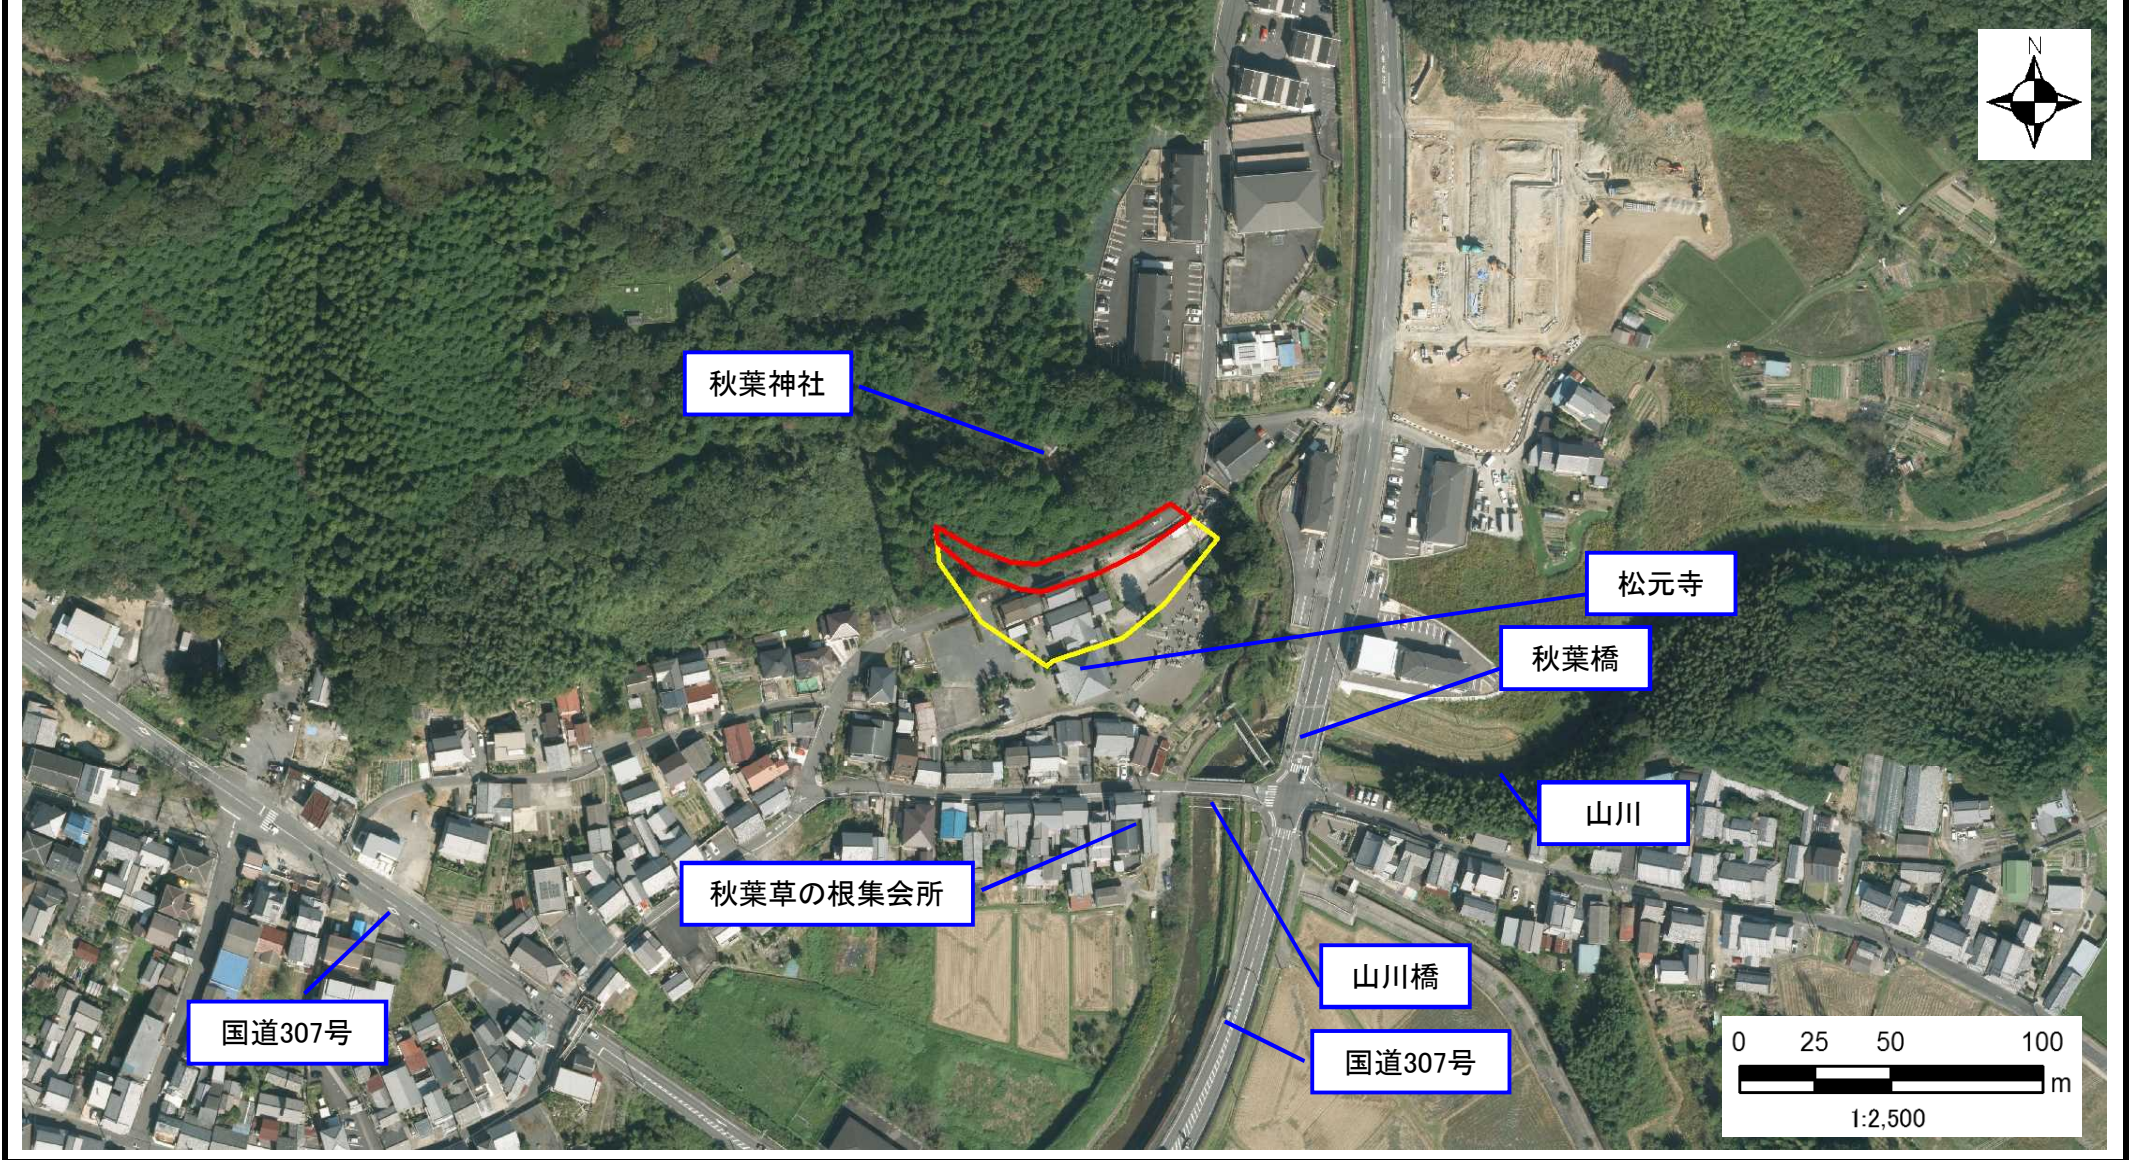
土砂災害警戒区域等設定図(オルソ画像)

箇所番号	II-3764	箇所名	秋葉(2)	所在地	甲賀市水口町秋葉
------	---------	-----	-------	-----	----------

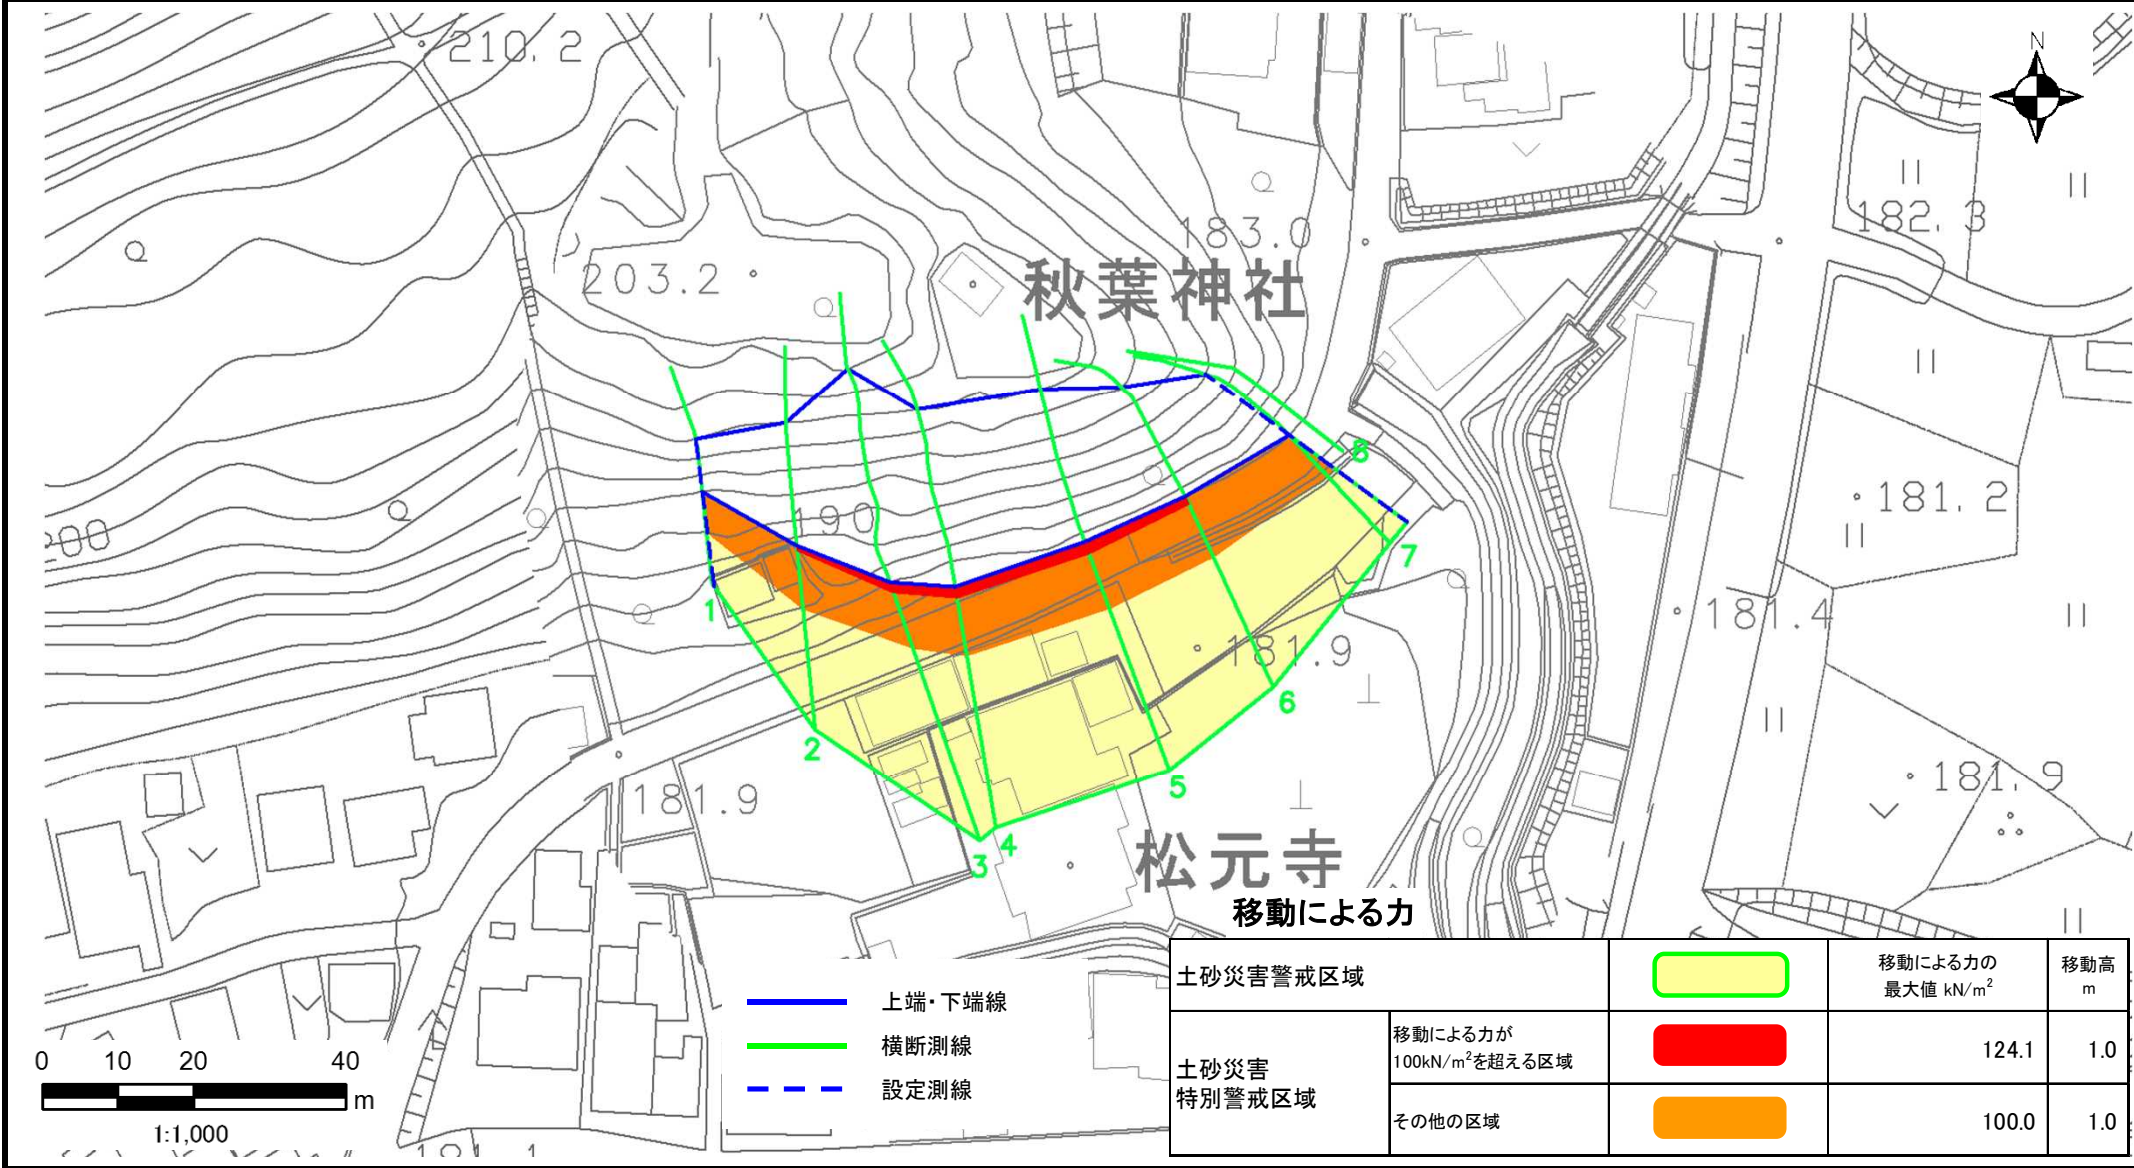
土砂災害警戒区域等設定図

箇所番号	II-3764	箇所名	秋葉(2)	所在地	甲賀市水口町秋葉
------	---------	-----	-------	-----	----------
