土砂災害特別警戒区域

土砂災害警戒区域

土砂災害警戒区域・土砂災害特別警戒区域 区域図

自然現象の種類	急傾斜地の崩壊
区域番号	II-3532
区域の名称	西(3)
区域の所在地	滋賀県甲賀市信楽町西

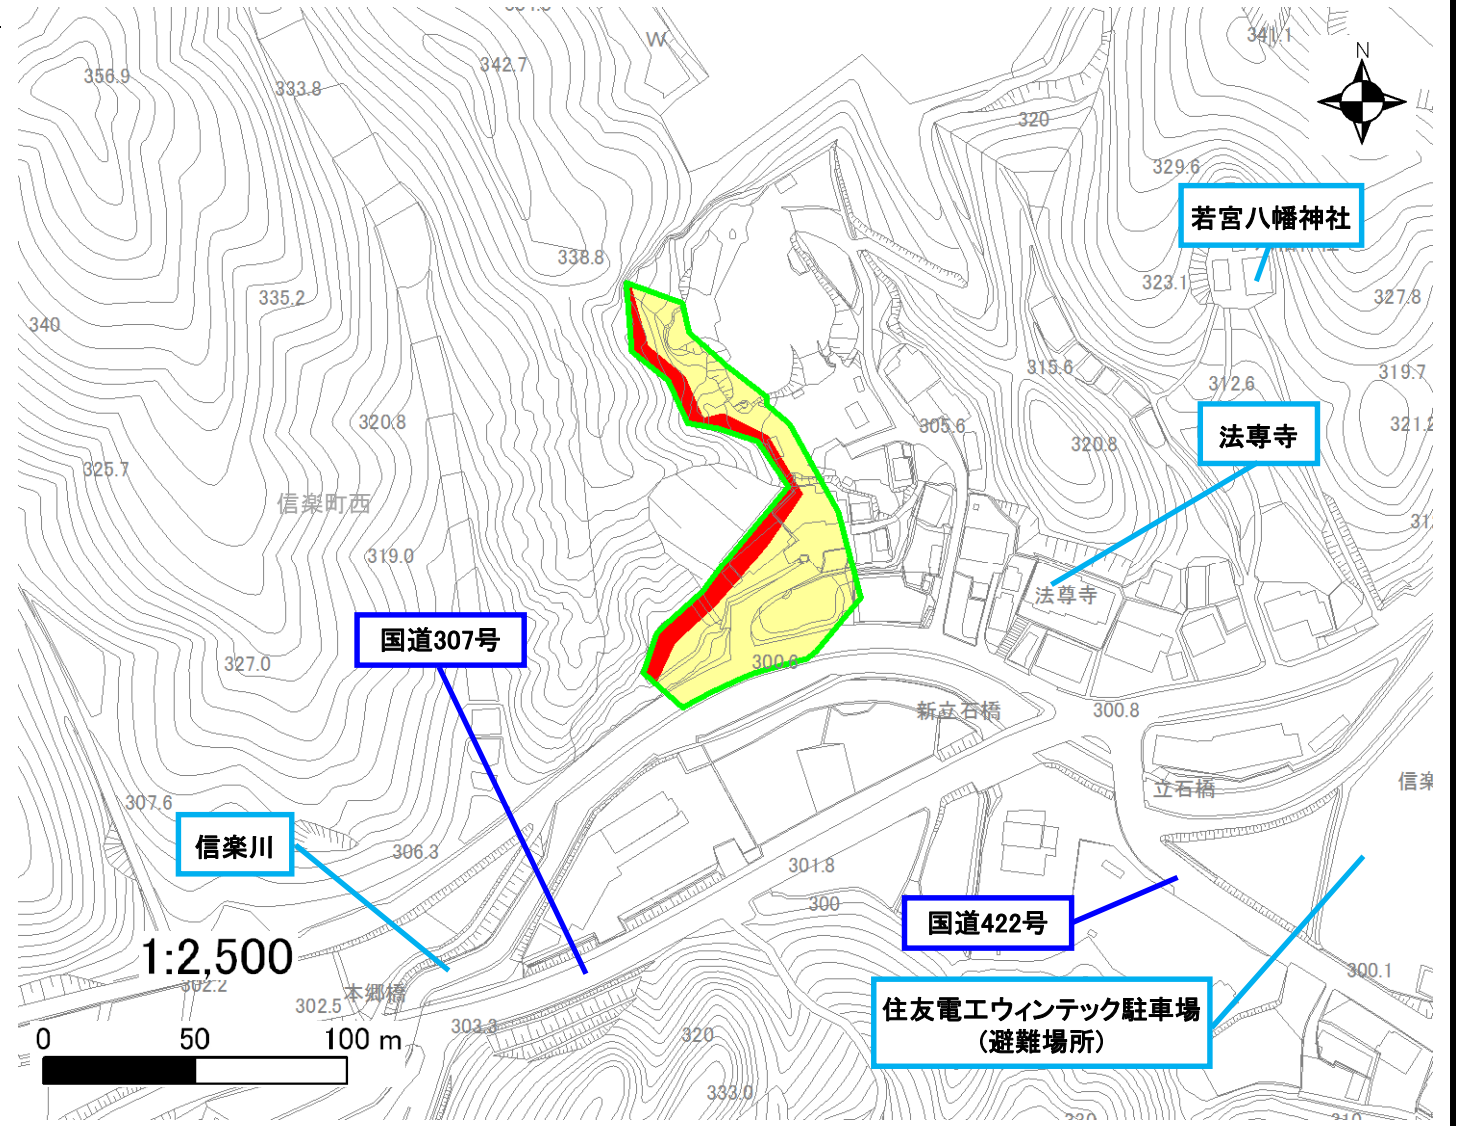
土砂災害警戒区域	 
土砂災害特別警戒区域

○ この区域図は、空中写真測量による地形図に、実測による区域図を投影したものであり、一部異なって見える場合があります。詳しくは、土木事務所にお尋ねください。

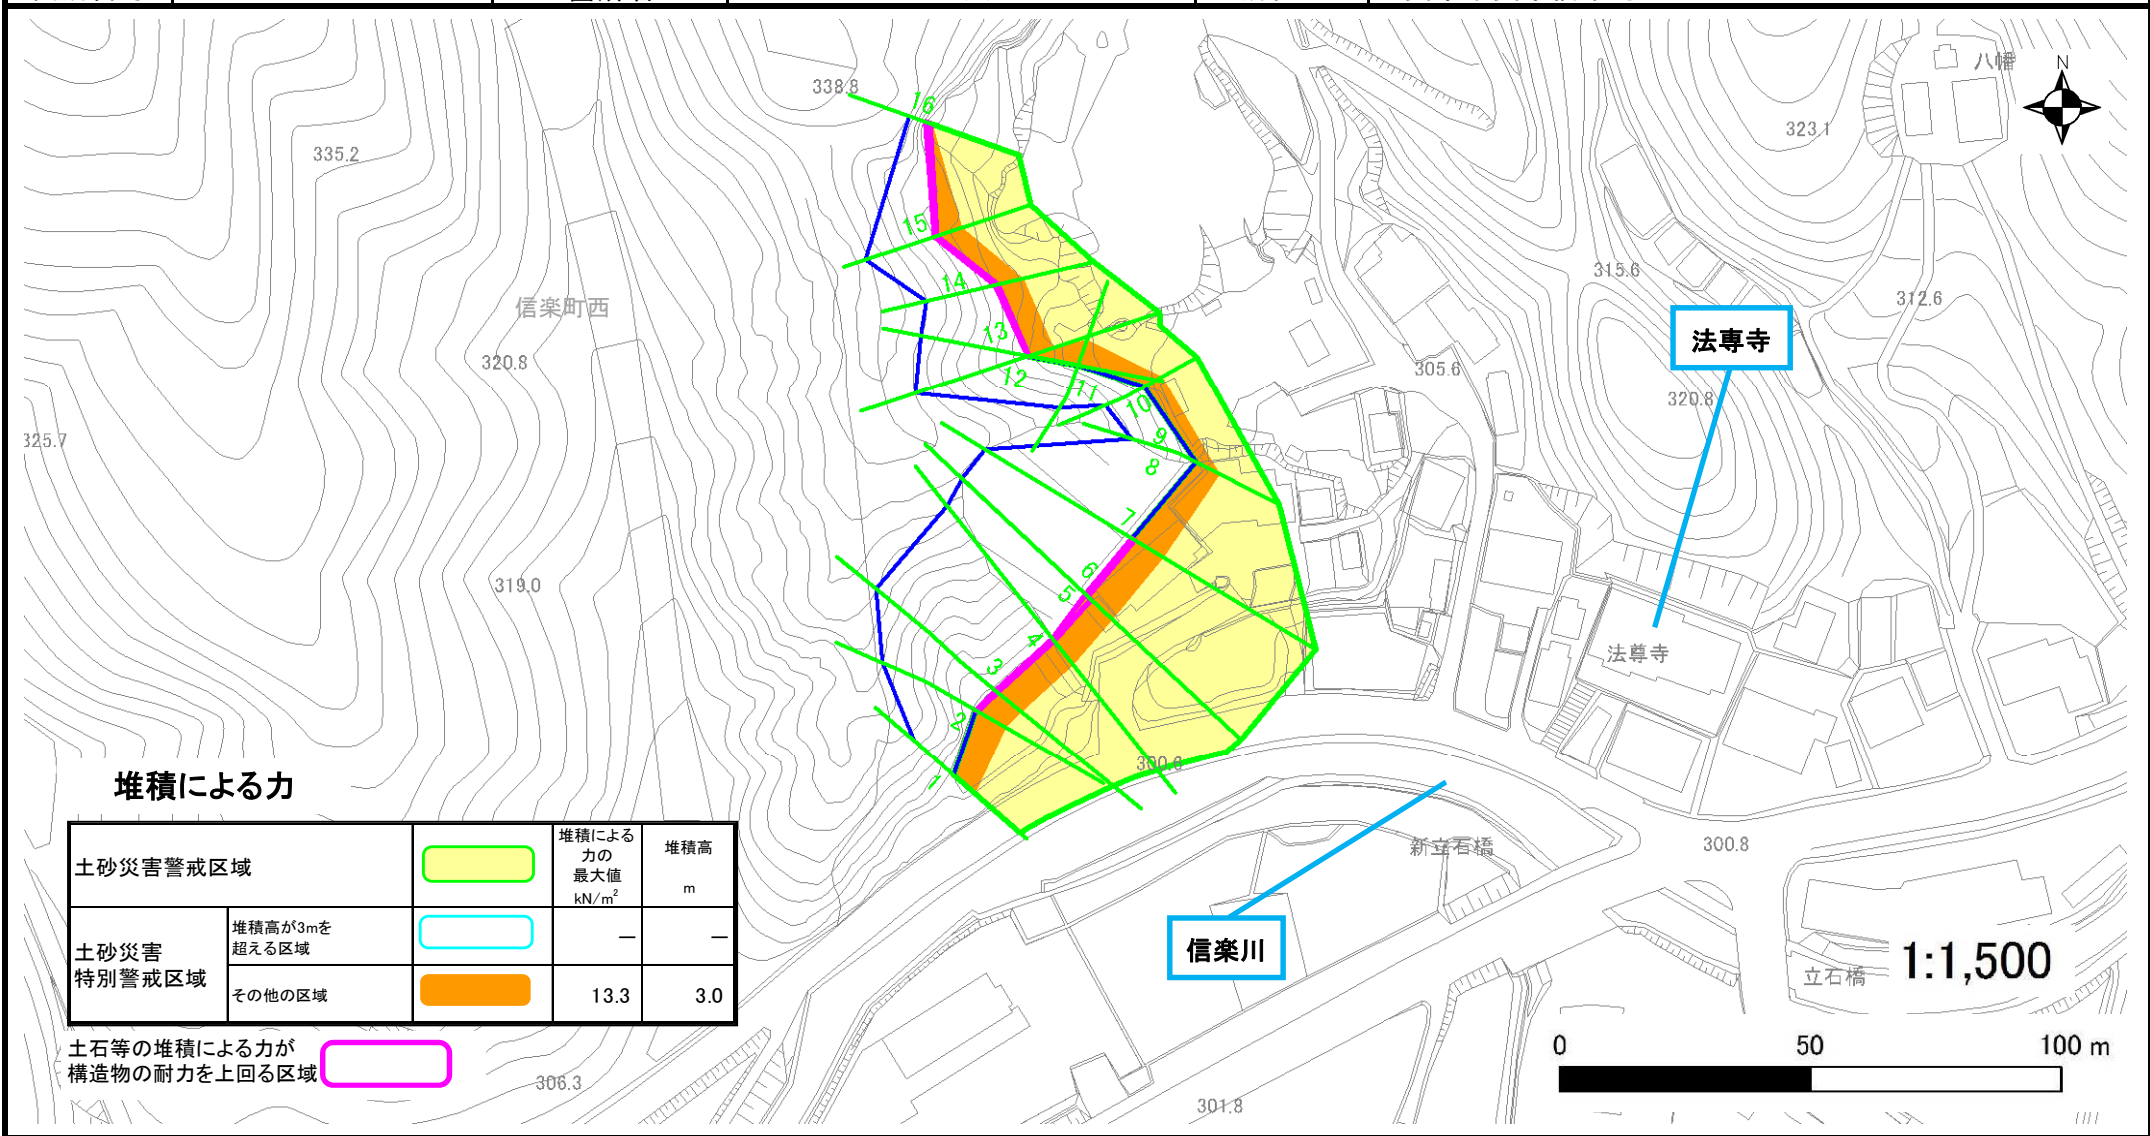
土砂災害警戒区域等設定図

移動による力

土砂災害警戒区域		移動による力の最大値 kN/m ²	移動高 m
土砂災害特別警戒区域	移動による力が100kN/m ² を超える区域	108.8	1.0
	その他の区域	100.0	1.0
