土砂災害警戒区域・土砂災害特別警戒区域 区域図

自然現象の種類	急傾斜地の崩壊
区域番号	I-1138
区域の名称	上龍華16
区域の所在地	滋賀県大津市伊香立途中町・伊香立上龍華町

# 土砂災害警戒区域等設定図(オルソ画像)

# 土砂災害警戒区域等設定図

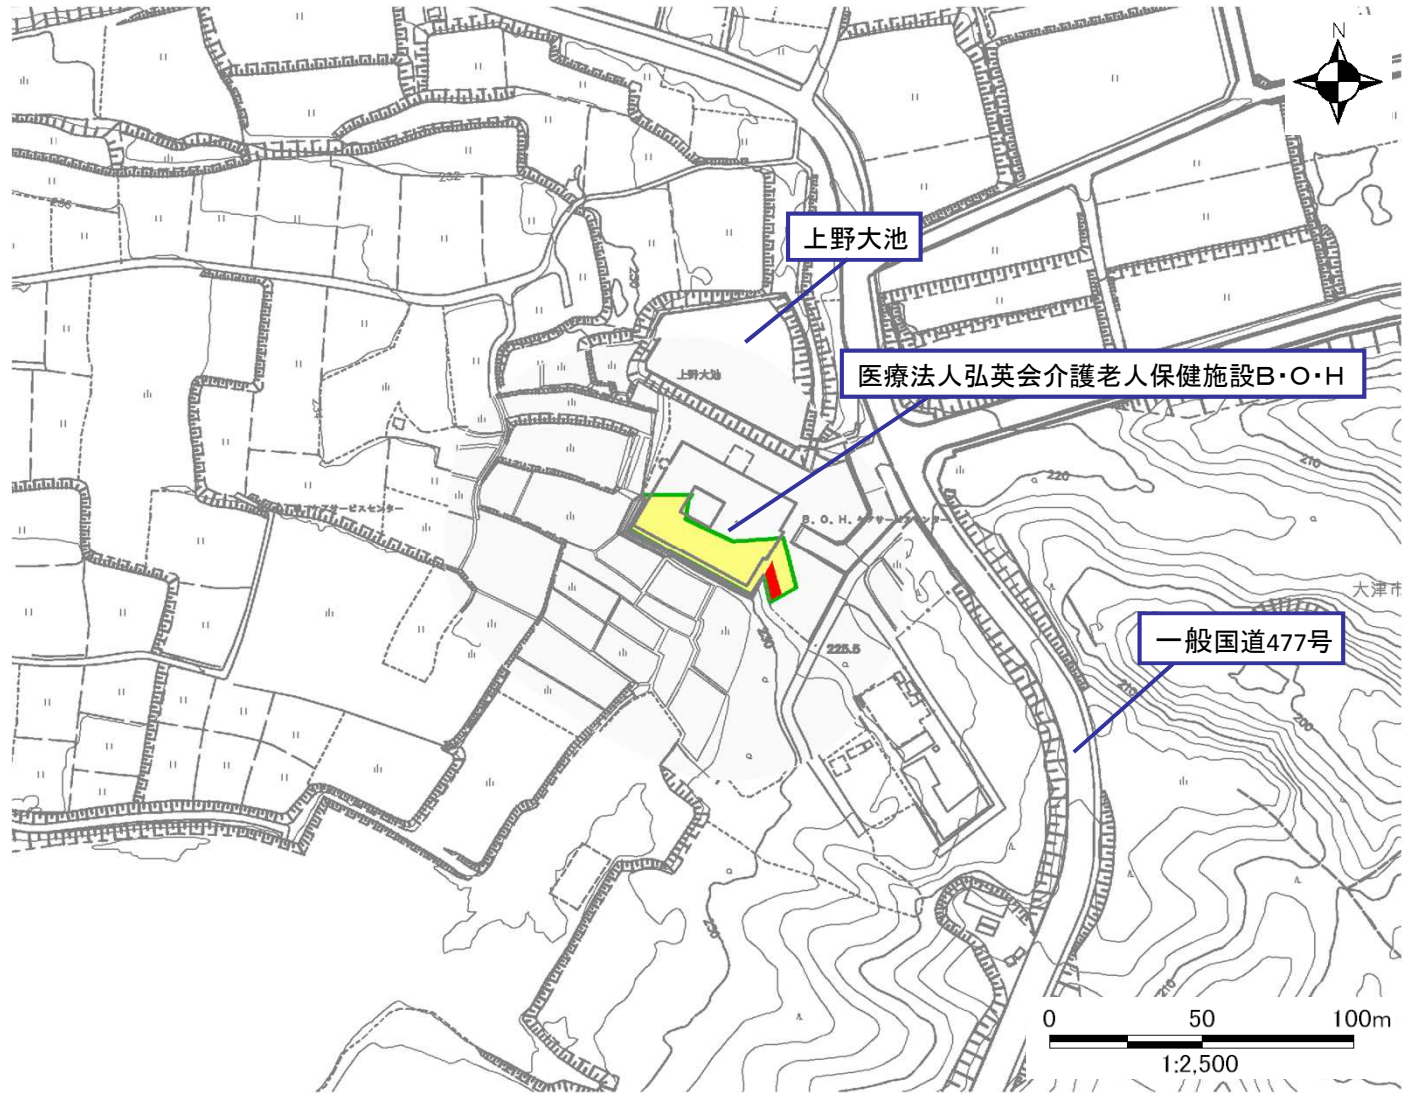
土砂災害警戒区域	
土砂災害特別警戒区域

○ この区域図は、空中写真測量による地形図に、実測による区域図を投影したものであり、一部異なって見える場合があります。詳しくは、土木事務所にお尋ねください。

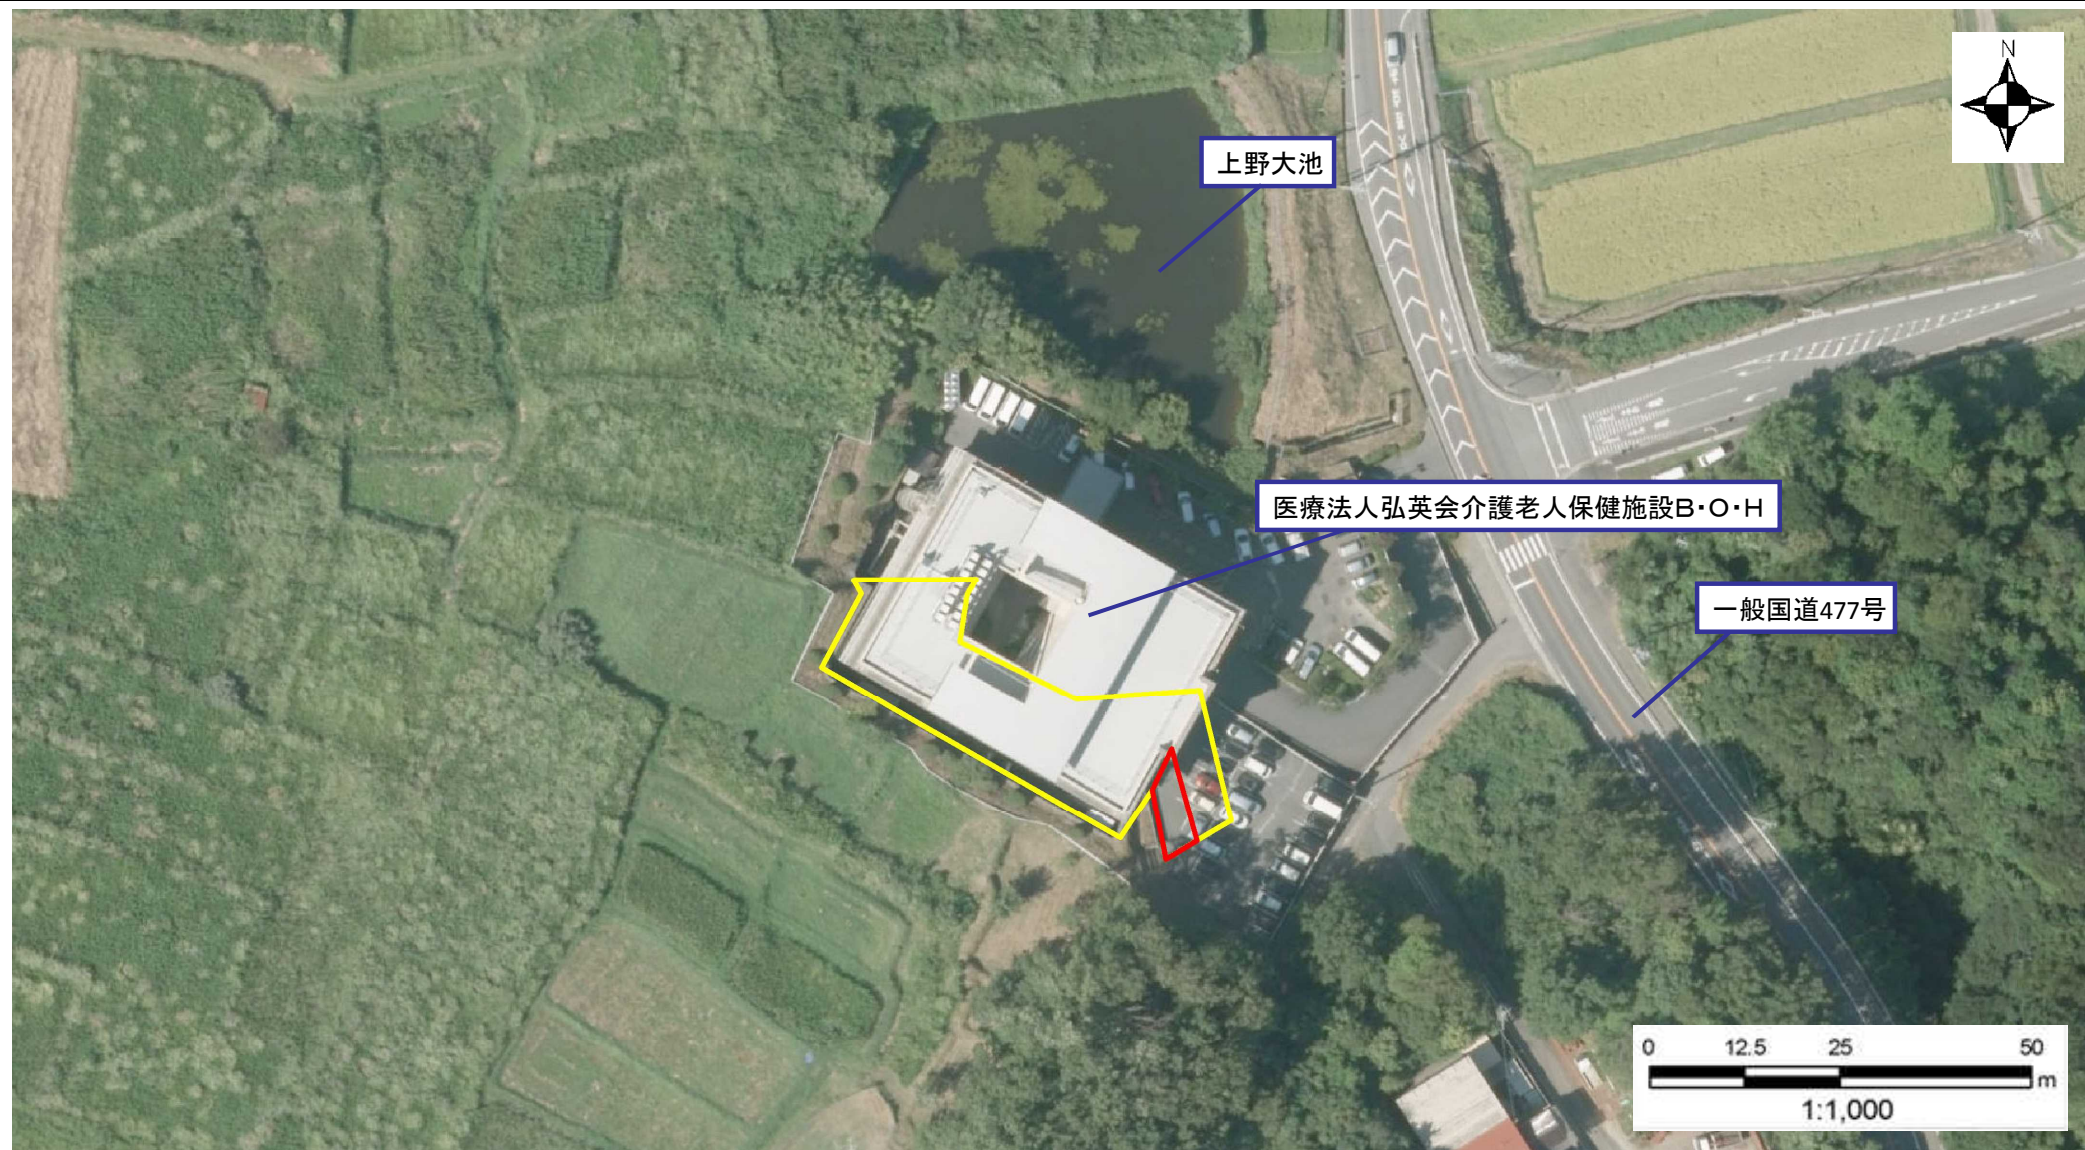
I-1138

滋賀県大津市伊香立途中町・伊香立上龍華町

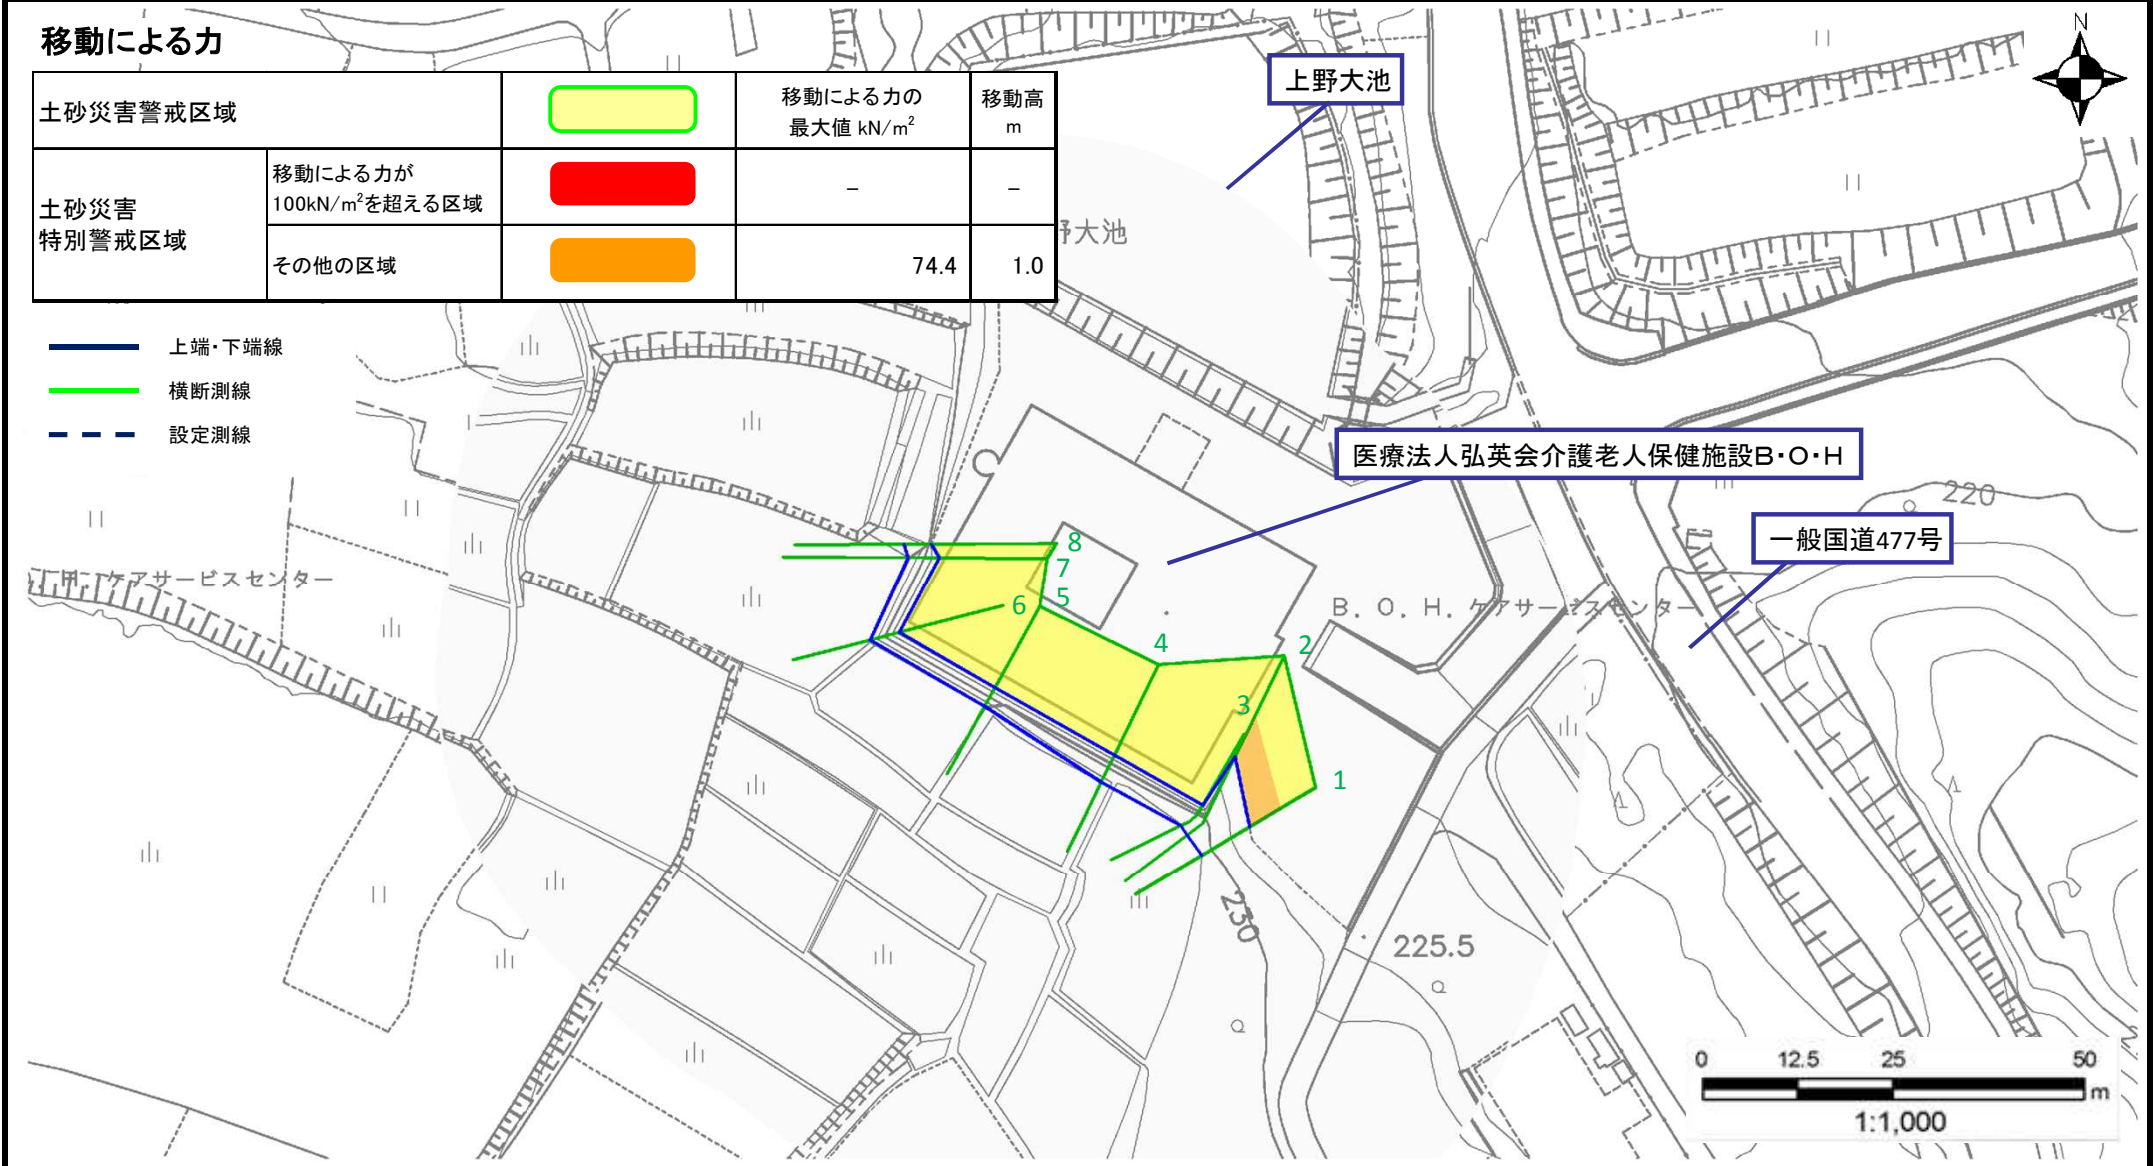
## 移動による力

土砂災害警戒区域		 	移動による力の 最大値 kN/m <sup>2</sup>	移動高 m
土砂災害 特別警戒区域	移動による力が 100kN/m <sup>2</sup> を超える区域	 	-	-
	その他の区域	 	74.4	1.0

設定測線

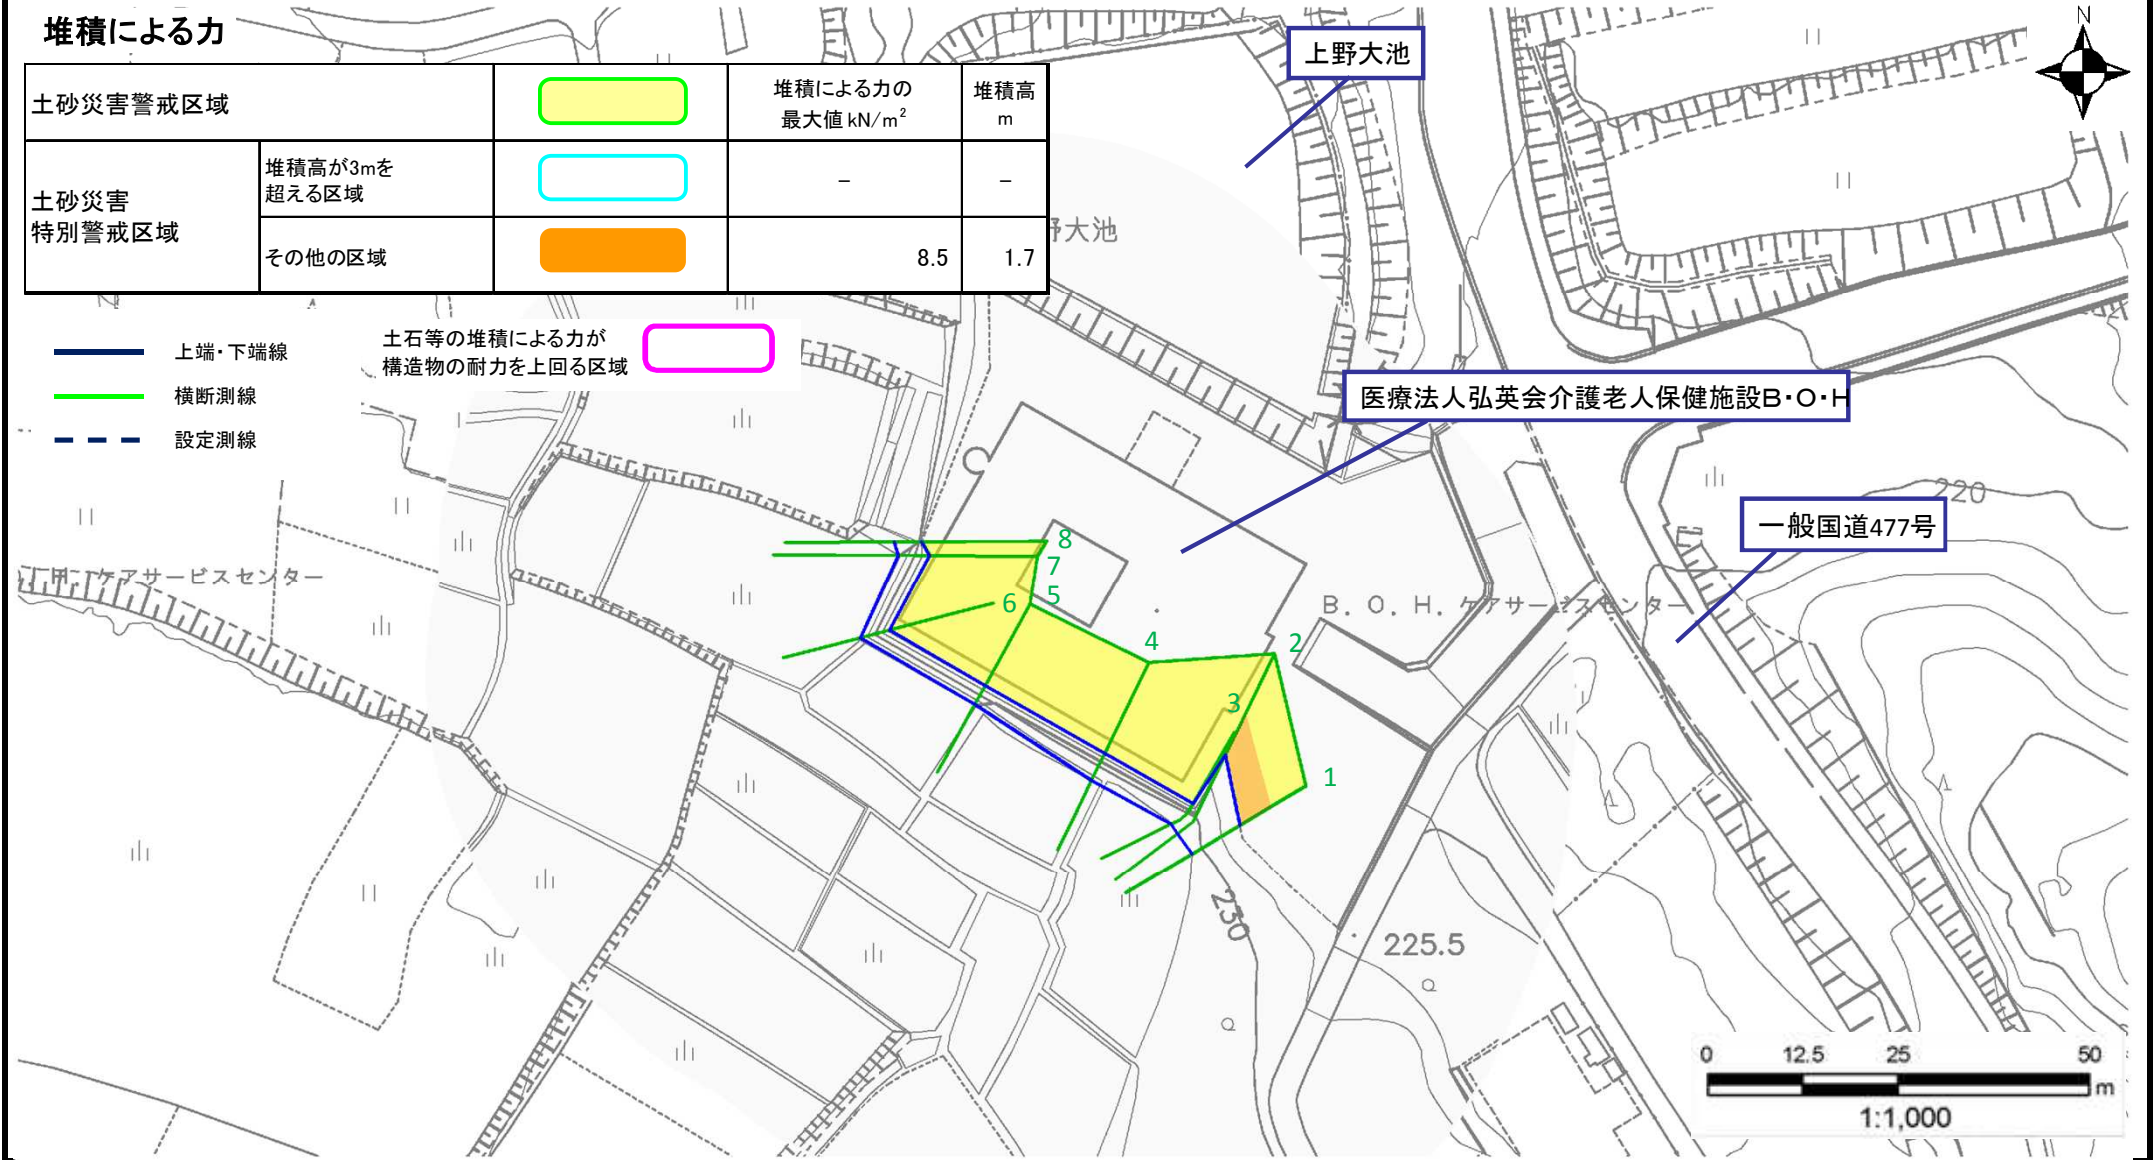
# 土砂災害警戒区域等設定図

## 堆積による力

土砂災害警戒区域	 	堆積による力の 最大値 $\text{kN/m}^2$	堆積高 m
土砂災害 特別警戒区域	堆積高が3mを 超える区域	-	-
	その他の区域	8.5	1.7

土石等の堆積による力が  
構造物の耐力を上回る区域
