敦賀発電所2号機 審査への対応状況について

2020年8月24日
日本原子力発電(株)

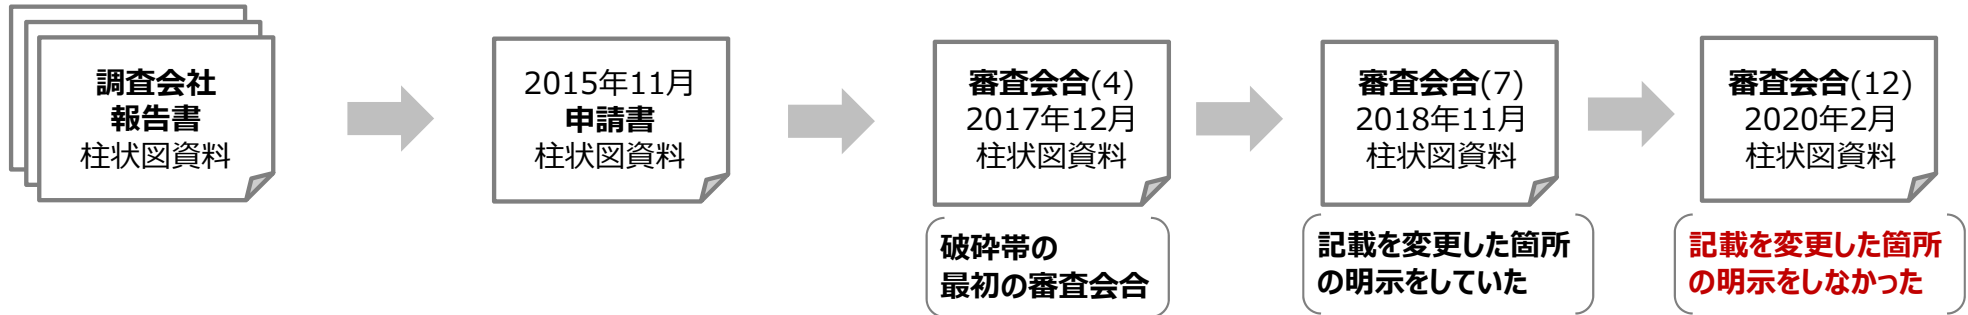
- ・破砕帯の活動性、連続性の論点に対する総合的な検討のため、**審査会合に提出する柱状図資料は、破砕部の性状に関する評価を統一的に記載（固結/未固結の表現）**することとした。データ拡充により顕微鏡観察の評価が得られていれば、肉眼観察の評価を削除して、**顕微鏡観察の評価のみを記載**した。
→**肉眼観察による記録ではなく、顕微鏡観察も含む評価をとりまとめた資料**にしていた。
- ・昨年10月の審査会合(10)での審査官発言を誤って解釈し、**記載を変更した箇所の明示を**しなかった。

・コアの肉眼観察の結果

・コアの肉眼観察の結果と、一部、破砕部性状に関する評価を記載（肉眼観察）

・**破砕部性状に関する評価を統一的に記載**
 <固結/未固結の表現>
 （**肉眼観察による評価か、顕微鏡観察による評価が得られていれば肉眼観察の評価から変更**）

柱状図資料以外の資料も含めて、顕微鏡観察による評価に記載を変更したのは計80箇所

顕微鏡観察

ボーリング調査

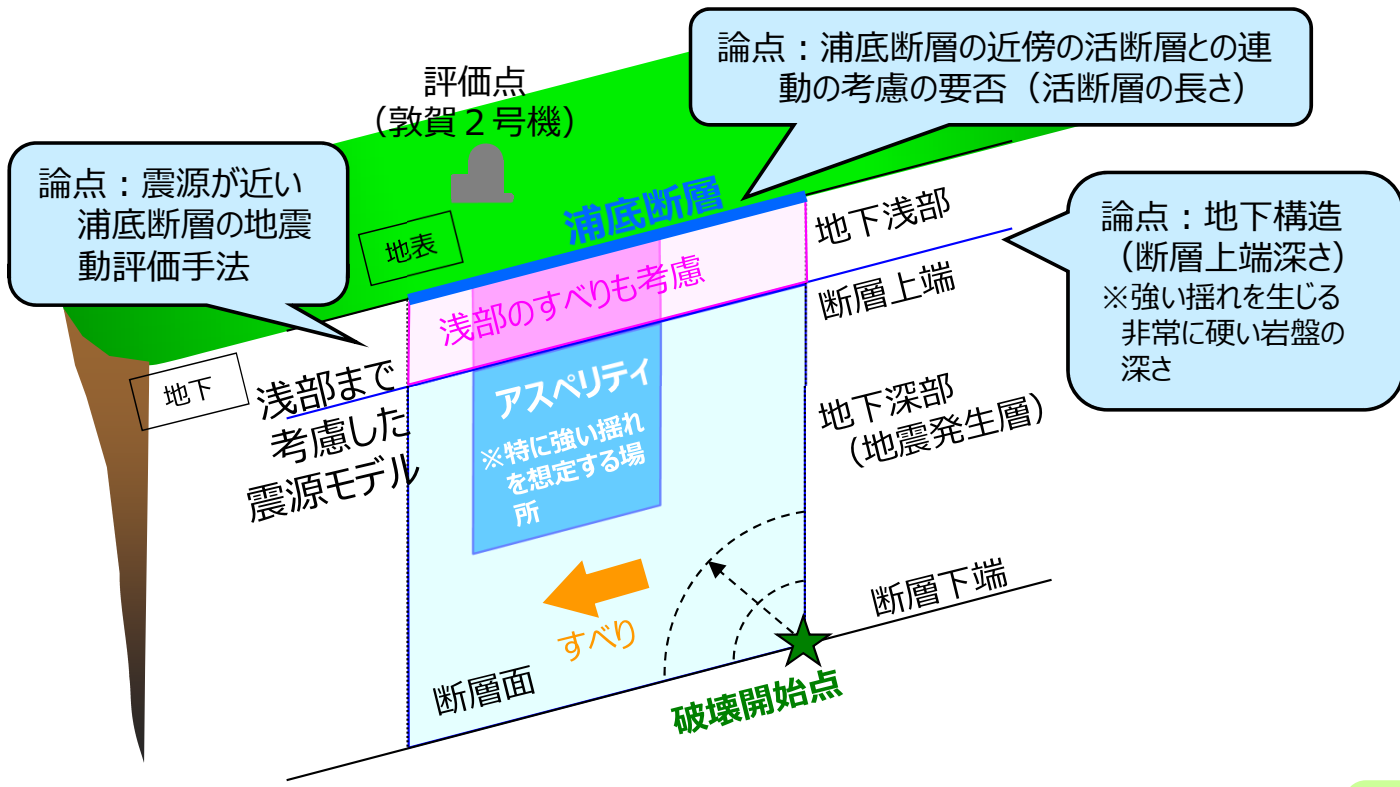
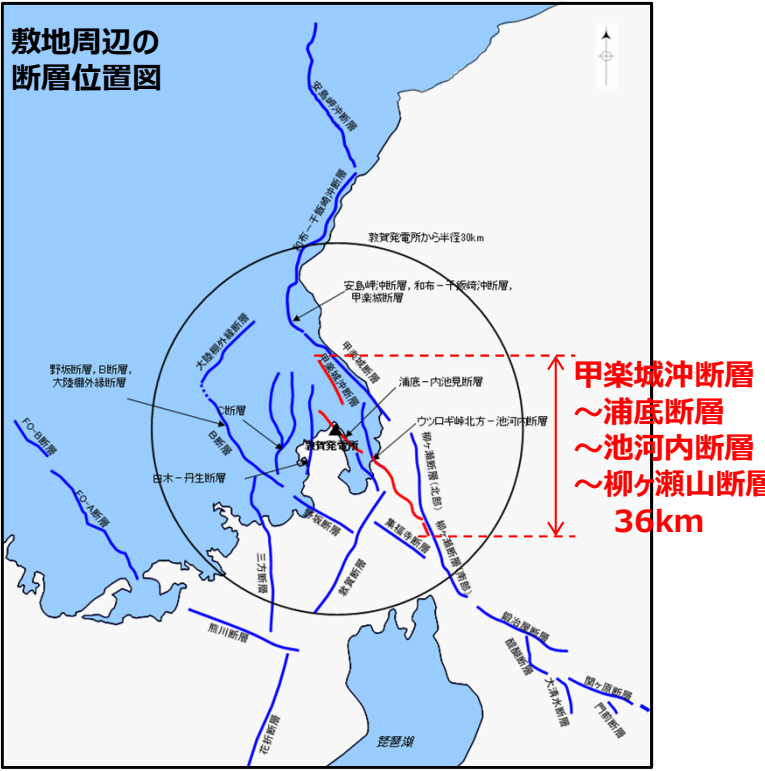
震源が近い浦底断層の地震動評価の見直しを説明中 (審査会合(8)、審査会合(11))

項目	当初申請	見直し内容
浦底断層の長さ	21km (浦底-内池見)	36km (甲楽城沖-浦底-池河内-柳ヶ瀬山)
断層上端深さ	4kmを基本	3kmを基本
震源が近いことを考慮したモデル	深部に加え、浅部のすべりも考慮	
更なる余裕の考慮	短周期1.5倍 など	左記に加え、活断層の連動 (137km) なども追加
浦底断層の地震動	最大加速度710ガル	最大加速度1,011ガル
基準地震動Ss	計12波、最大加速度800ガル	他の活断層等の影響も含めて、今後説明予定

審査会合(11)でのコメント

- 浦底断層のように極めて近い場合は、慎重に判断していく。
- 更に余裕を加えた評価となるよう再検討をすること。

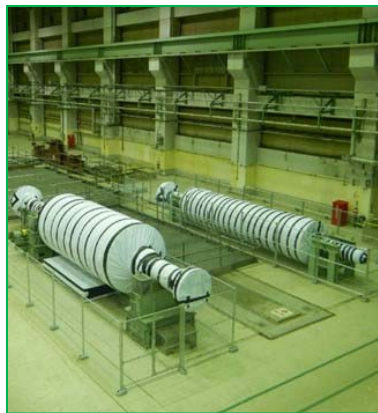
○タービン・発電機等解体工事の工事完了後の状況

- 2018年5月より着手したタービン・発電機等解体工事は、2020年3月末で工事完了
- 2020年7月より水素・酸素発生装置（水電解装置）解体工事に着手
- 2020年度下期より屋外設備（窒素供給装置及び補助ボイラー）解体工事、タービン補機冷却系熱交換器他解体工事の2件の解体工事に着手予定

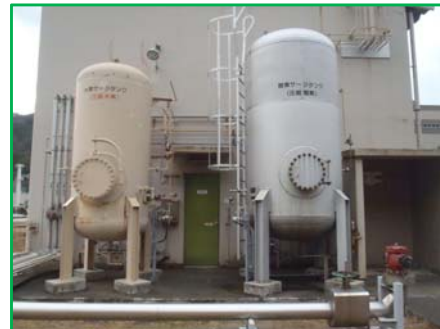
【水素・酸素サージタンク】

○水素・酸素発生装置（水電解装置）解体工事
※現在実施中

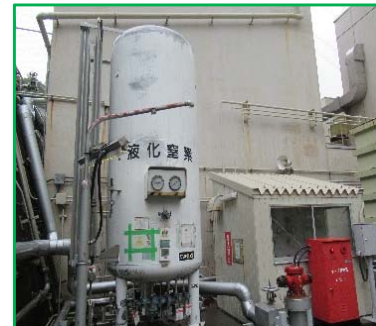
【窒素供給装置】

○屋外設備（窒素供給装置及び補助ボイラー）解体工事

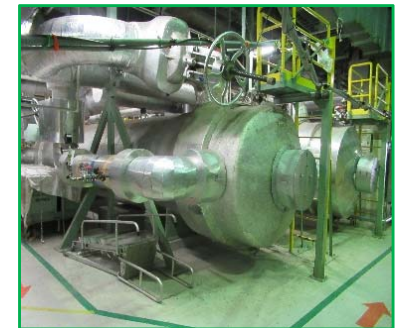
【補機冷却水熱交換器】

○タービン補機冷却系熱交換器他解体工事
