土砂災害警戒区域

告示年月日	令和2年11月20日
告示番号	滋賀県告示第458号

土砂災害警戒区域・土砂災害特別警戒区域 区域図

自然現象の種類	急傾斜地の崩壊
箇所番号	Ⅲ-4113
箇所名	百済寺本町(2)
所在地	滋賀県東近江市百済寺本町

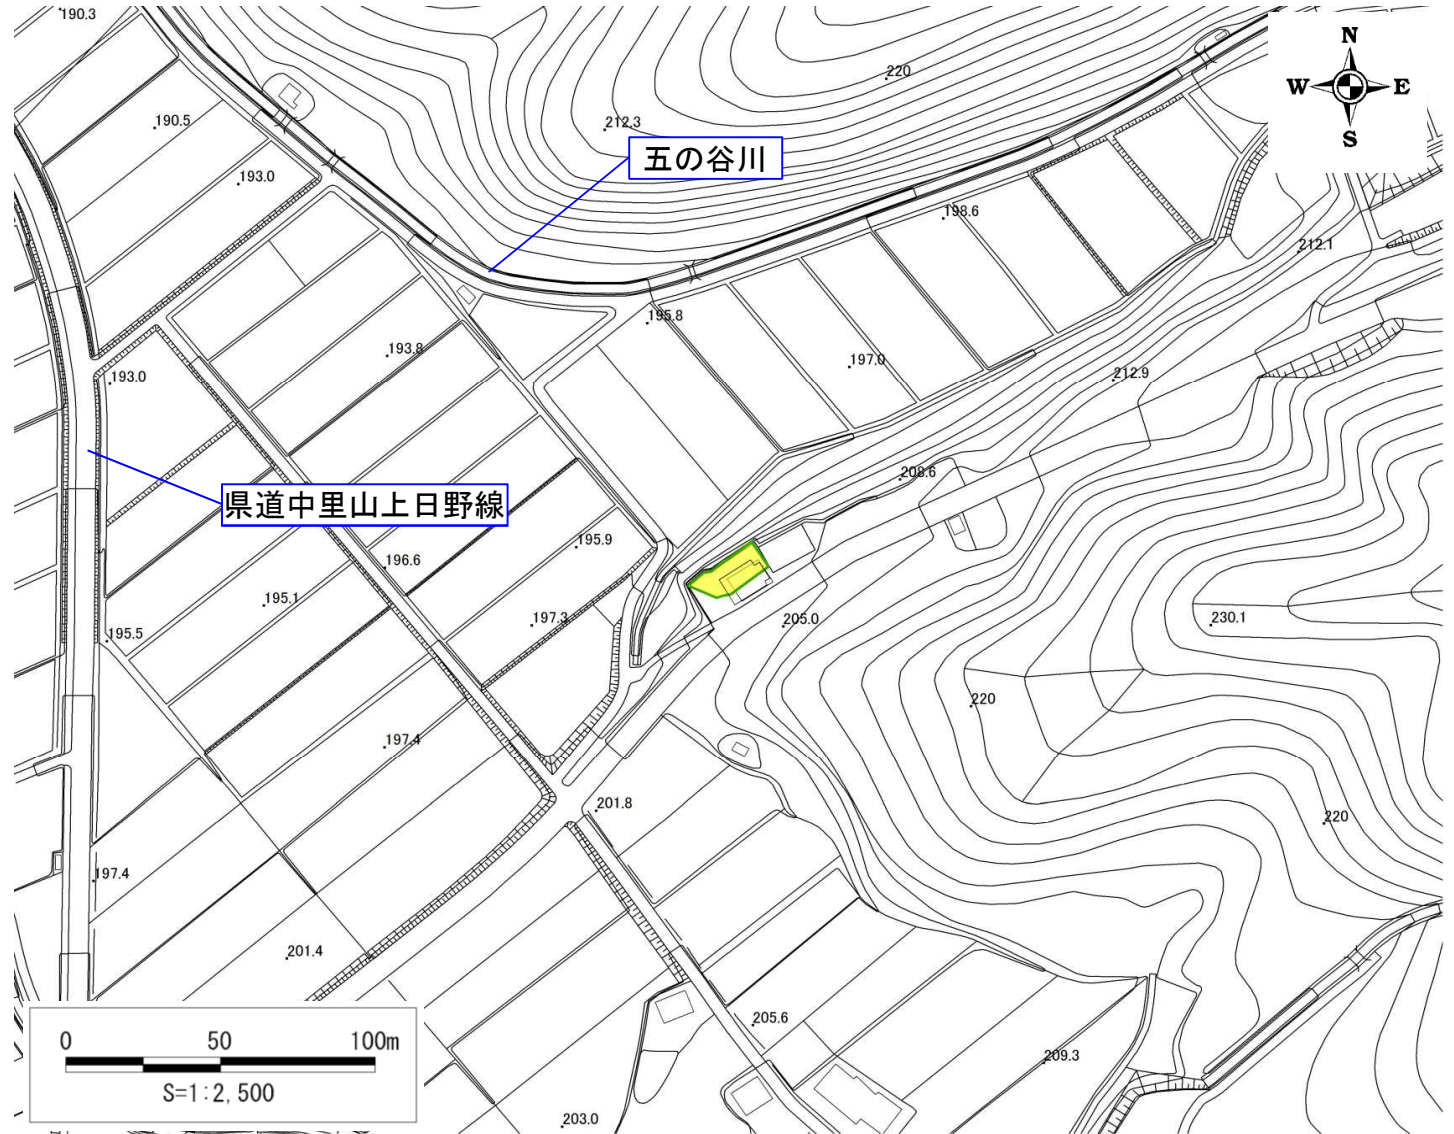
土砂災害警戒区域等設定図(オルソ画像)

土砂災害警戒区域	
土砂災害特別警戒区域

○この区域図は、空中写真測量による地形図に、実測による区域図を投影したものであり、一部異なって見える場合があります。詳しくは、土木事務所にお尋ねください。

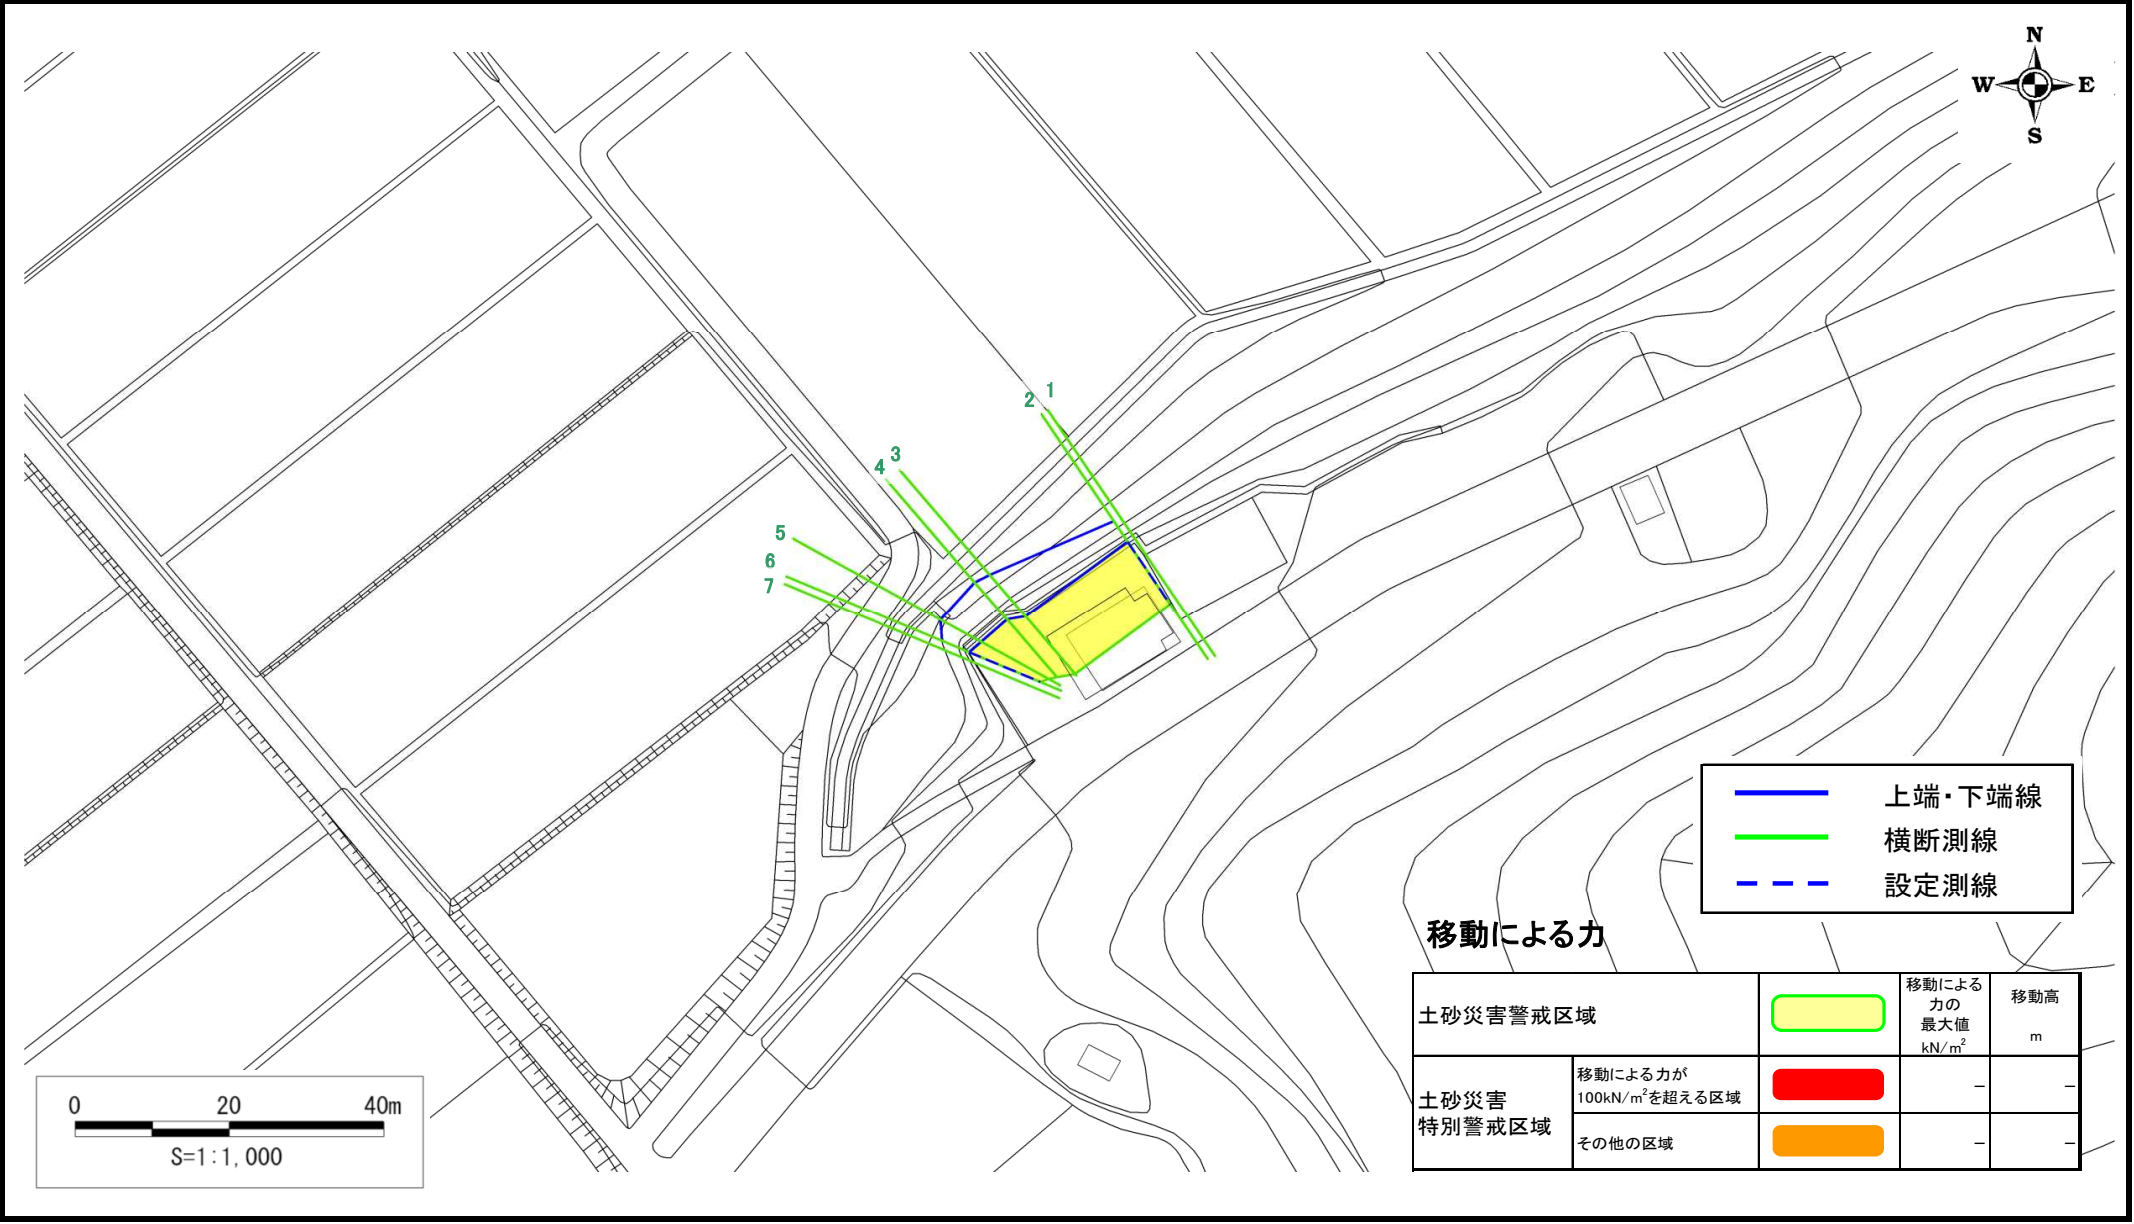
上端・下端線
	横断測線
	設定測線

移動による力

土砂災害警戒区域			移動による力の最大値 kN/m ²	移動高 m
土砂災害特別警戒区域	移動による力が100kN/m ² を超える区域		-	-
	その他の区域		-	-

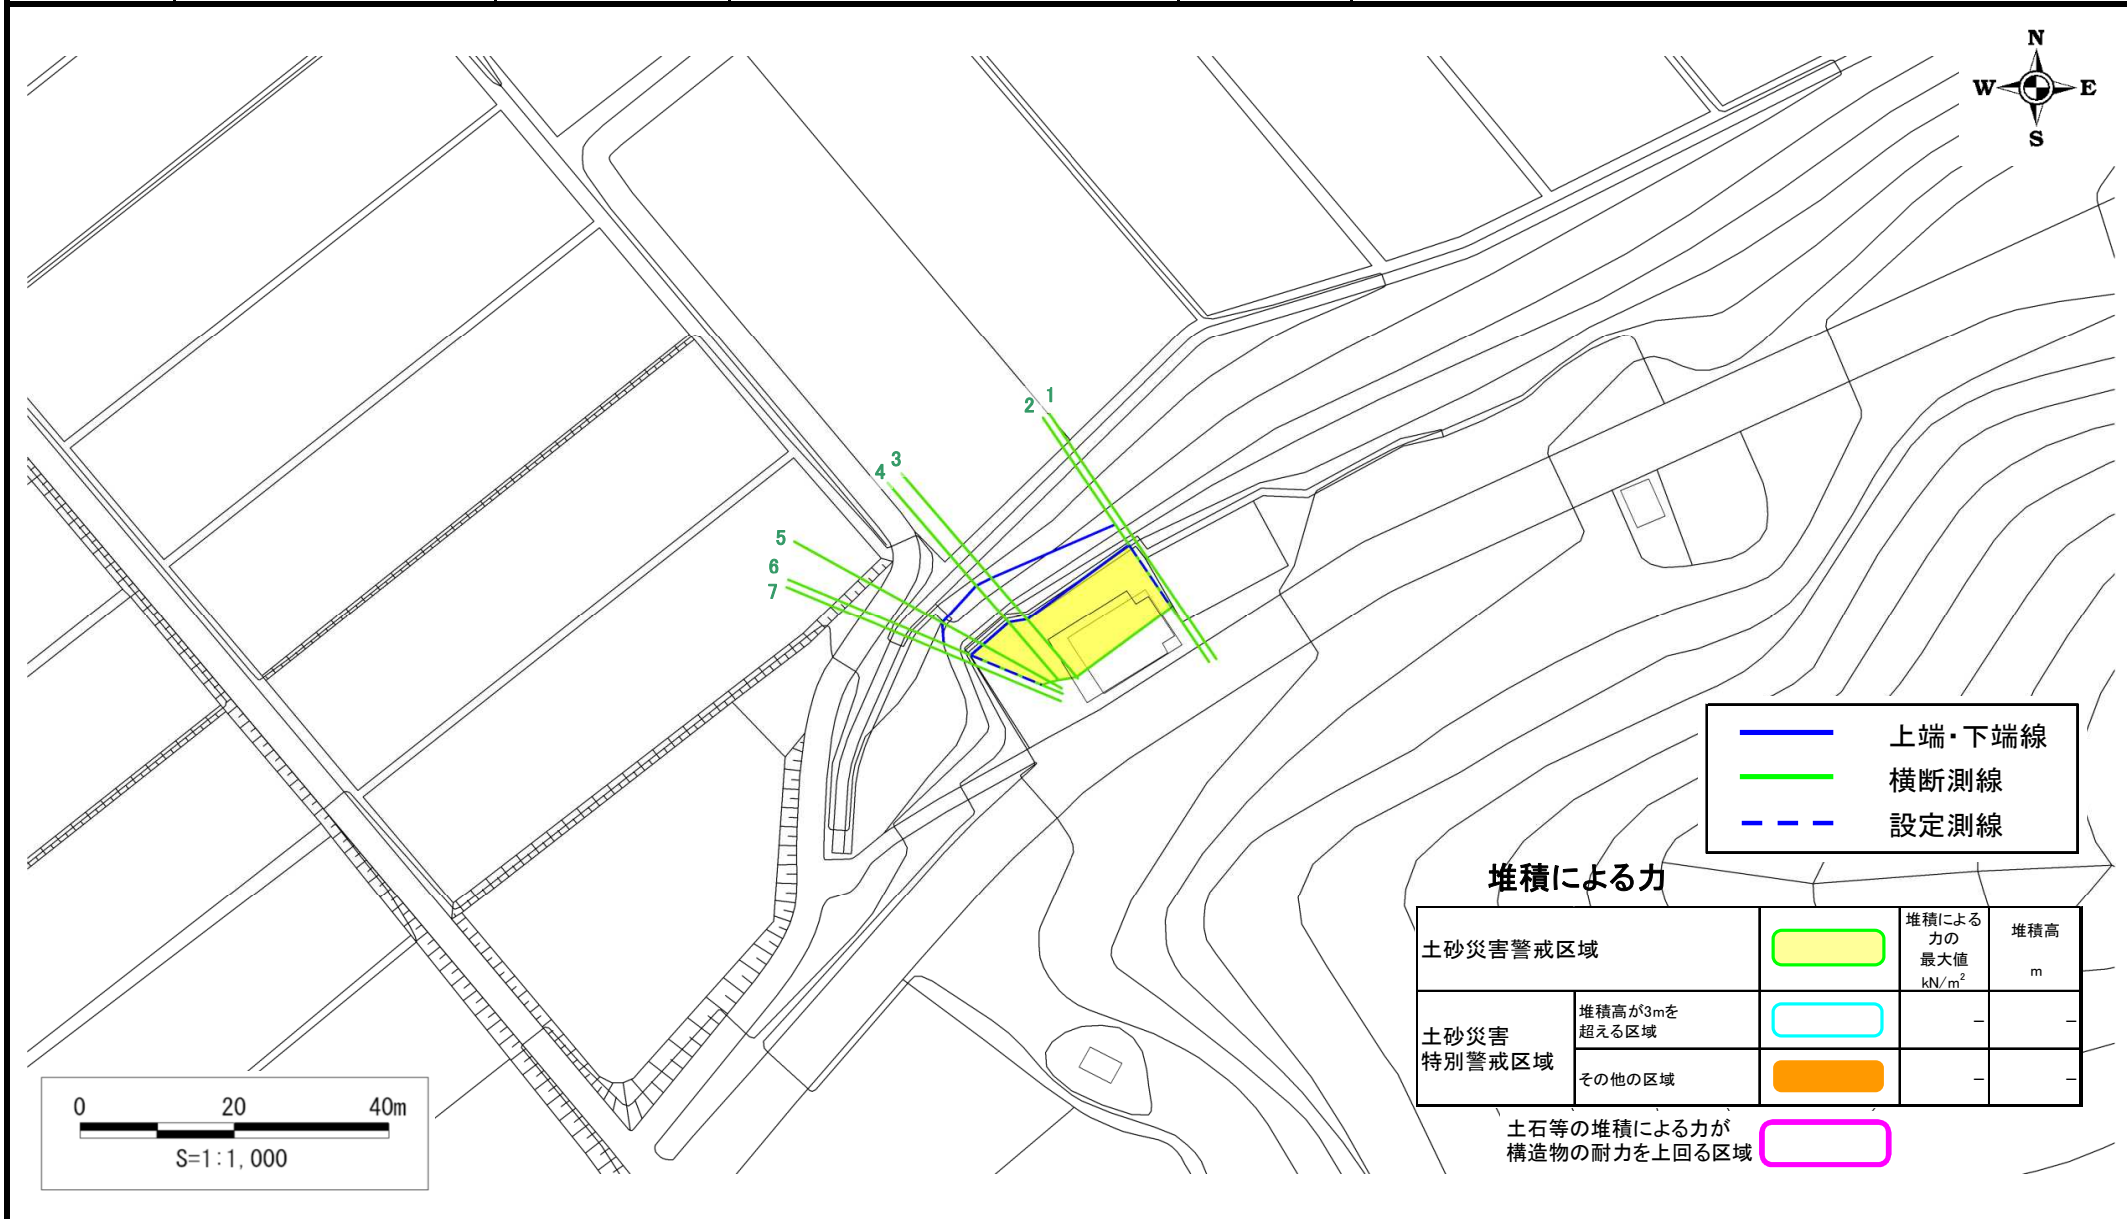
土砂災害警戒区域等設定図

—— 上端・下端線
—— 横断測線
- - - 設定測線

堆積による力

土砂災害警戒区域		堆積による力の最大値 kN/m ²	堆積高 m
土砂災害特別警戒区域	堆積高が3mを超える区域	—	—
	その他の区域	—	—

土石等の堆積による力が構造物の耐力を上回る区域
