土砂災害警戒区域・土砂災害特別警戒区域 区域図

| 区域番号 | II-6880 |
| 区域の名称 | 山室4 |
| 区域の所在地 | 滋賀県米原市山室 |

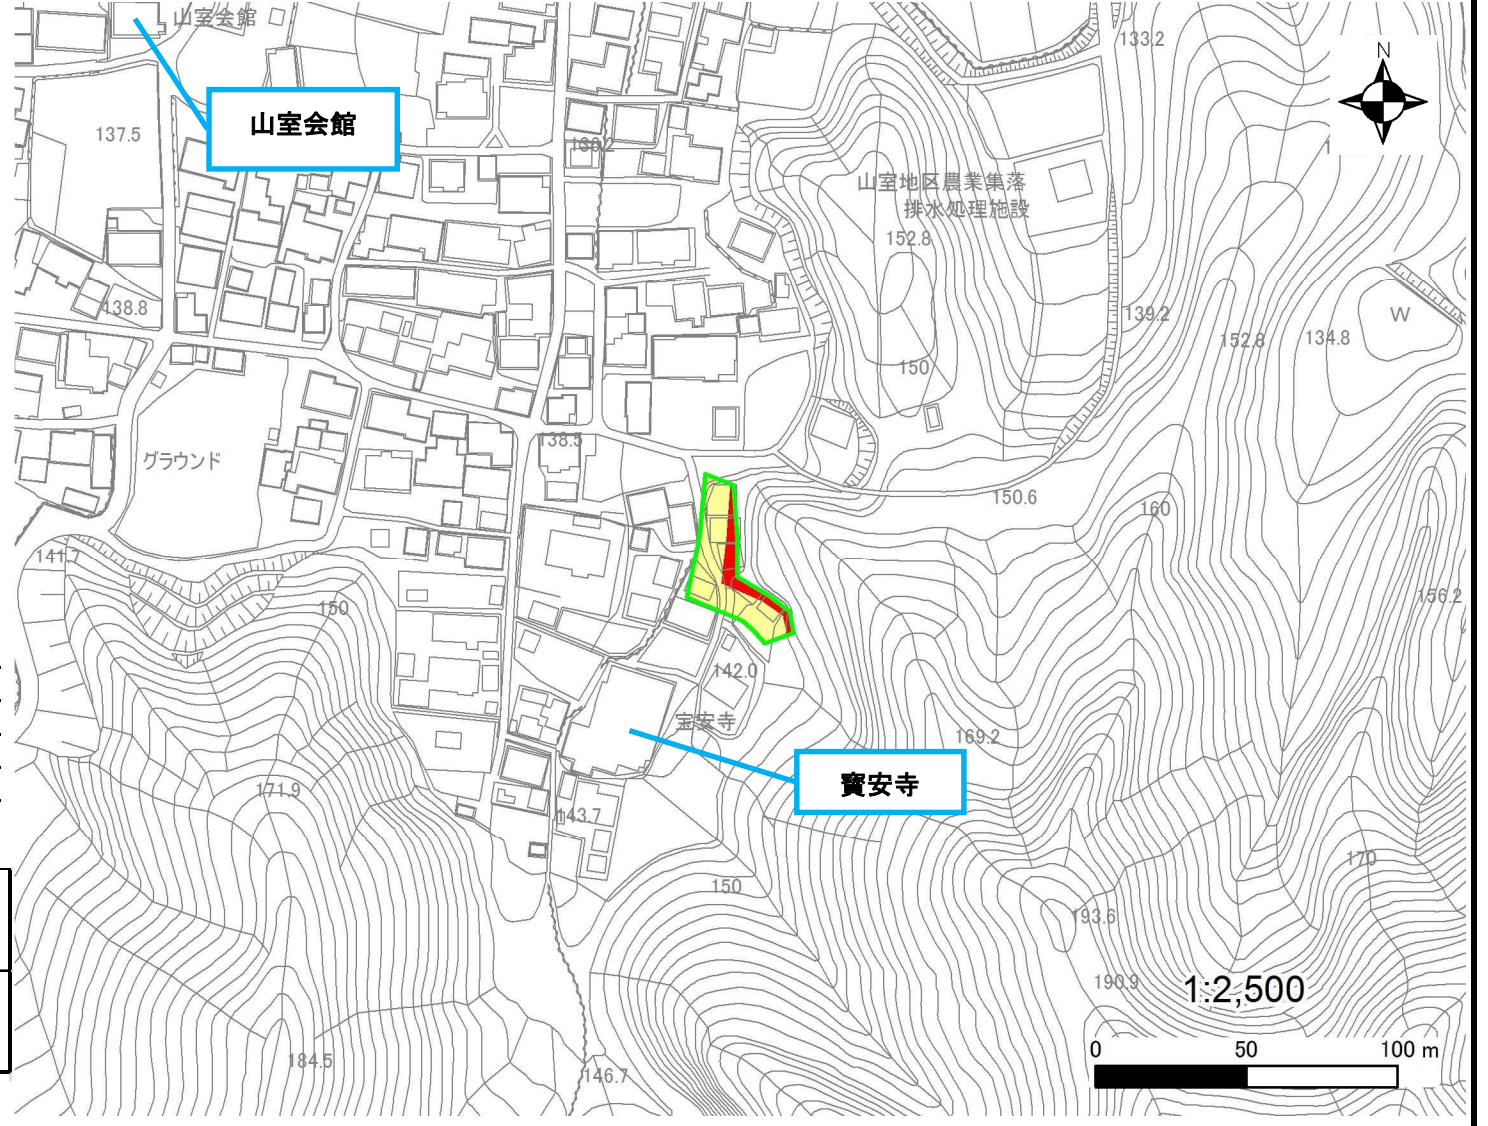
| 自然現象の種類 | 急傾斜地の崩壊 |

○ この区域図は、空中写真測量による地形図に、実測による区域図を投影したものであり、一部異なって見える場合があります。  
 詳しくは、土木事務所にお尋ねください。

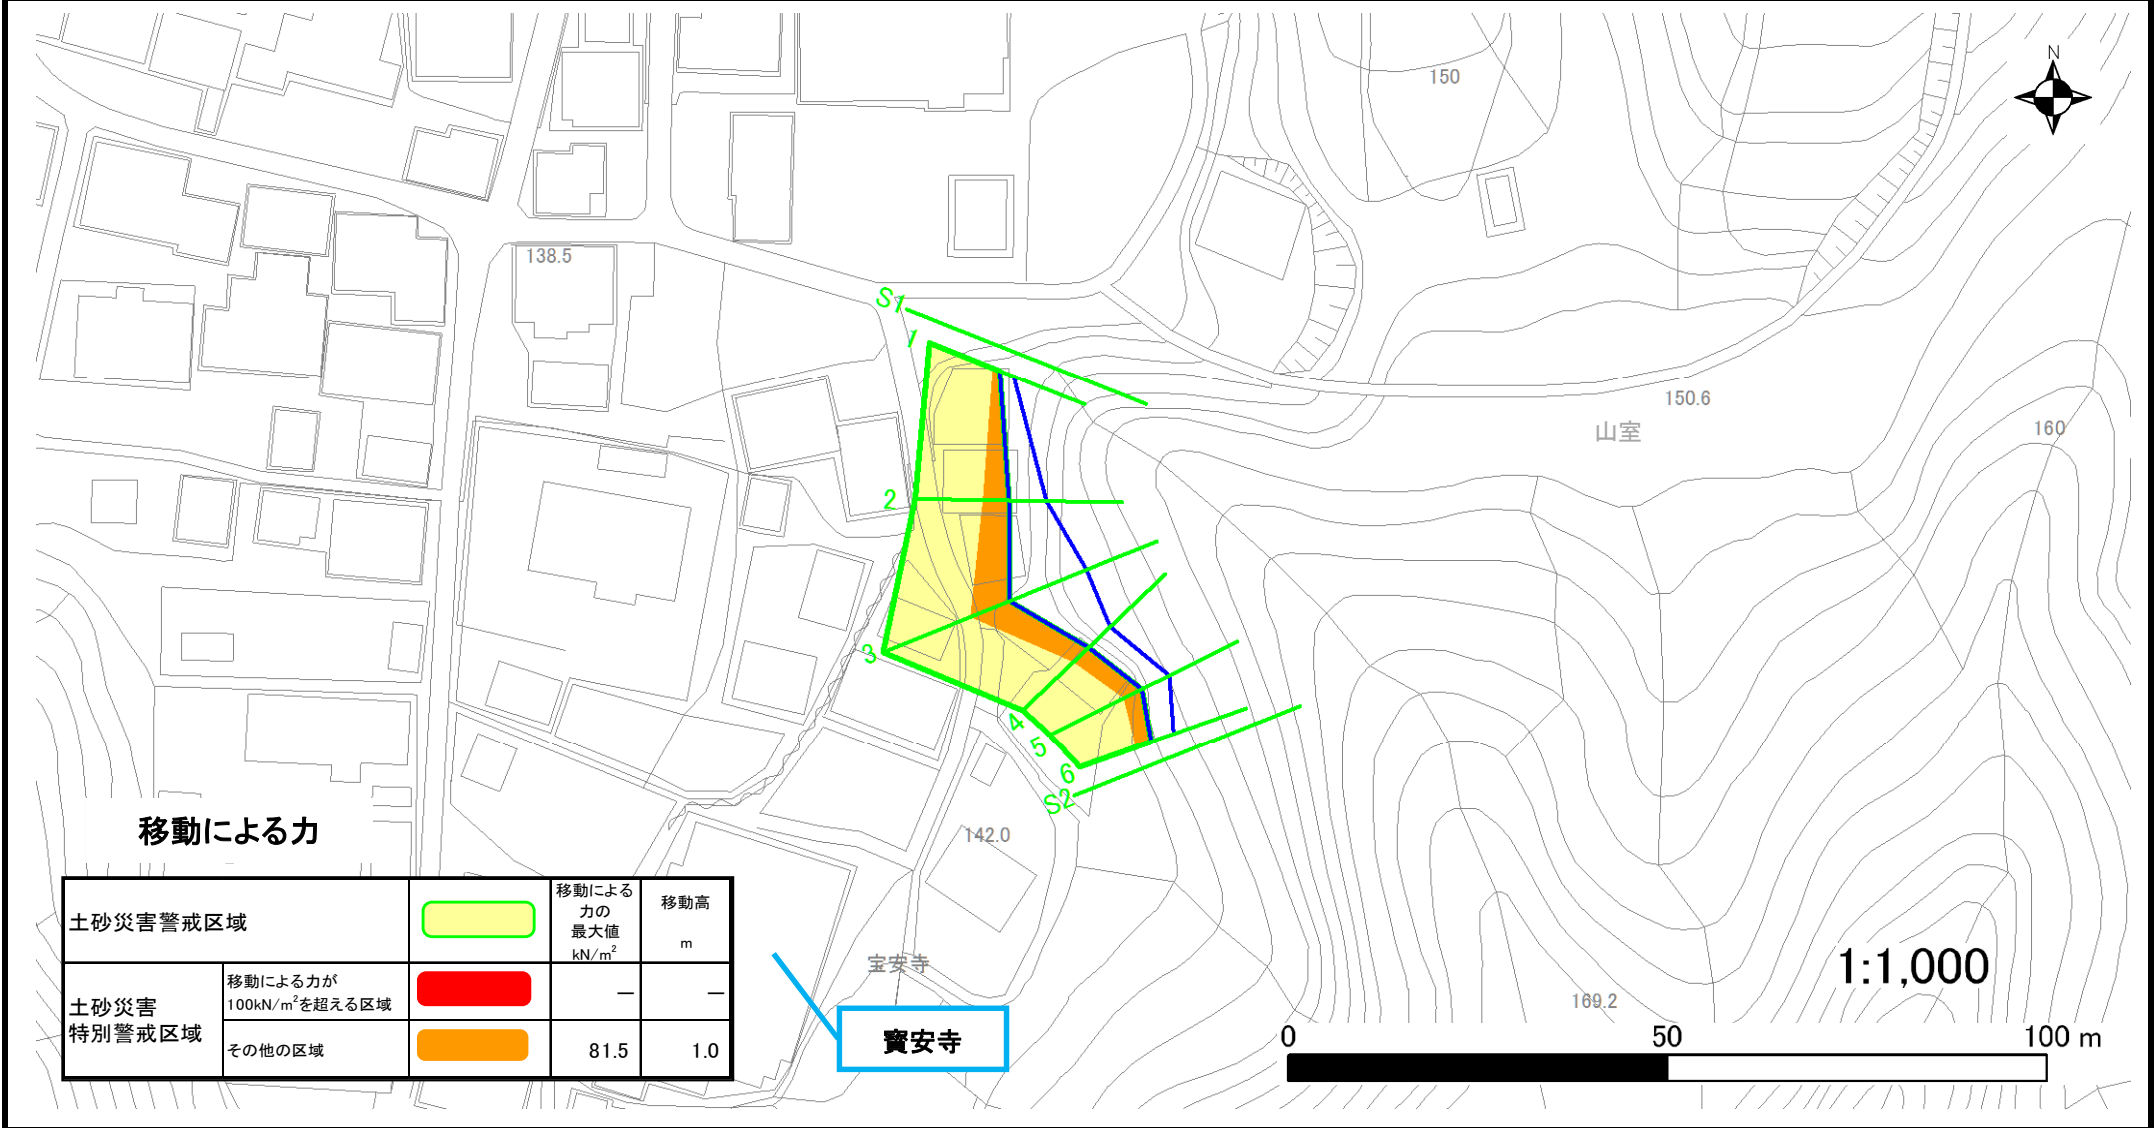
# 土砂災害警戒区域等設定図

移動による力

| 土砂災害警戒区域 | | 移動による力の最大値<br>kN/m <sup>2</sup> | 移動高<br>m |
| 土砂災害特別警戒区域 | 移動による力が100kN/m <sup>2</sup> を超える区域 | | — |
| | その他の区域 | | 81.5 |

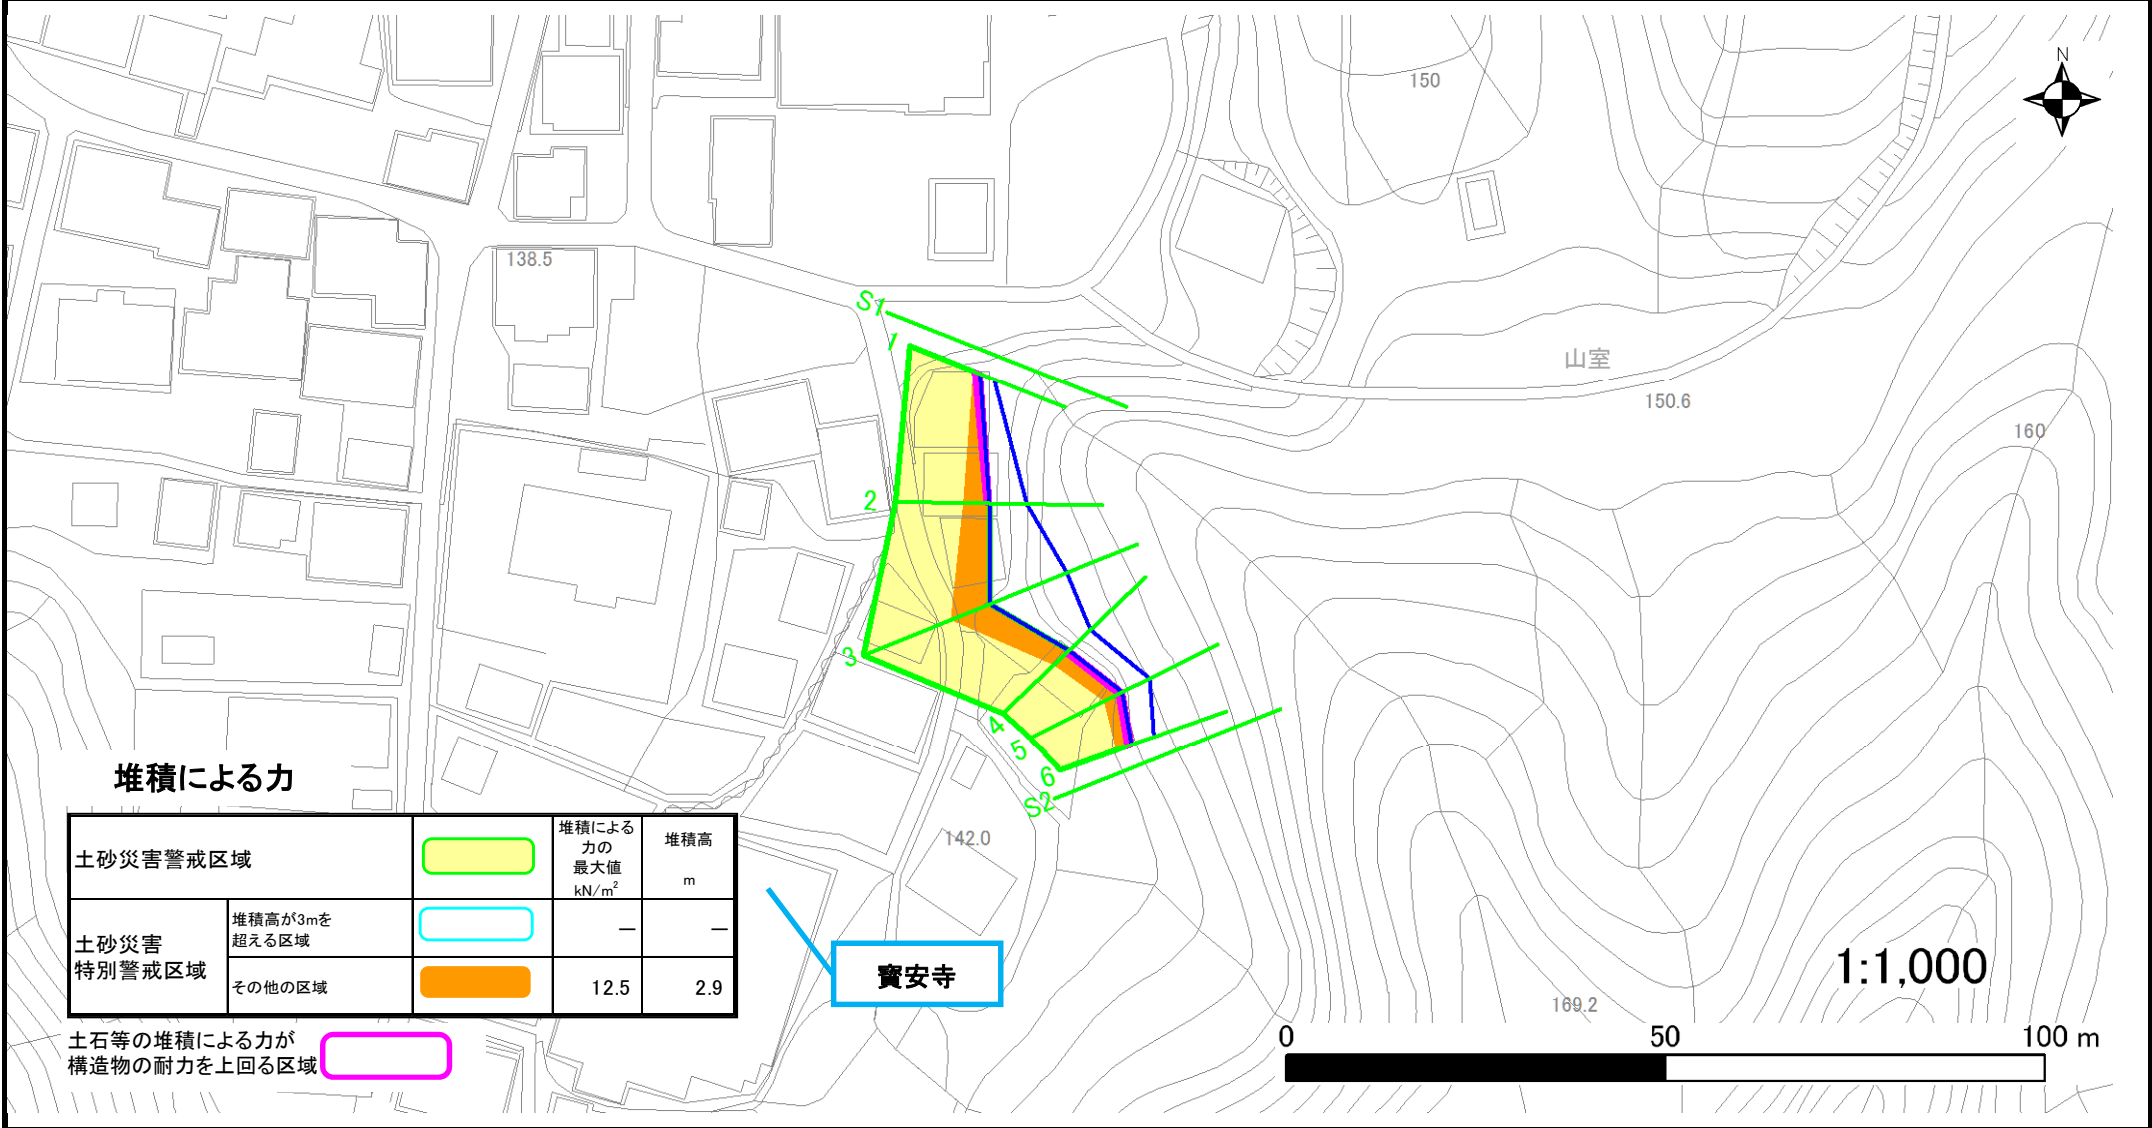
# 土砂災害警戒区域等設定図

## 堆積による力

| 土砂災害警戒区域 | | 堆積による力の最大値<br>kN/m <sup>2</sup> | 堆積高<br>m |
| 土砂災害特別警戒区域 | 堆積高が3mを超える区域 | — | — |
| | その他の区域 | 12.5 | 2.9 |

土石等の堆積による力が構造物の耐力を上回る区域
