土砂災害警戒区域・土砂災害特別警戒区域 区域図

| 区域番号 | I-6878 |
| 区域の名称 | 観音寺2 |
| 区域の所在地 | 滋賀県米原市朝日 |

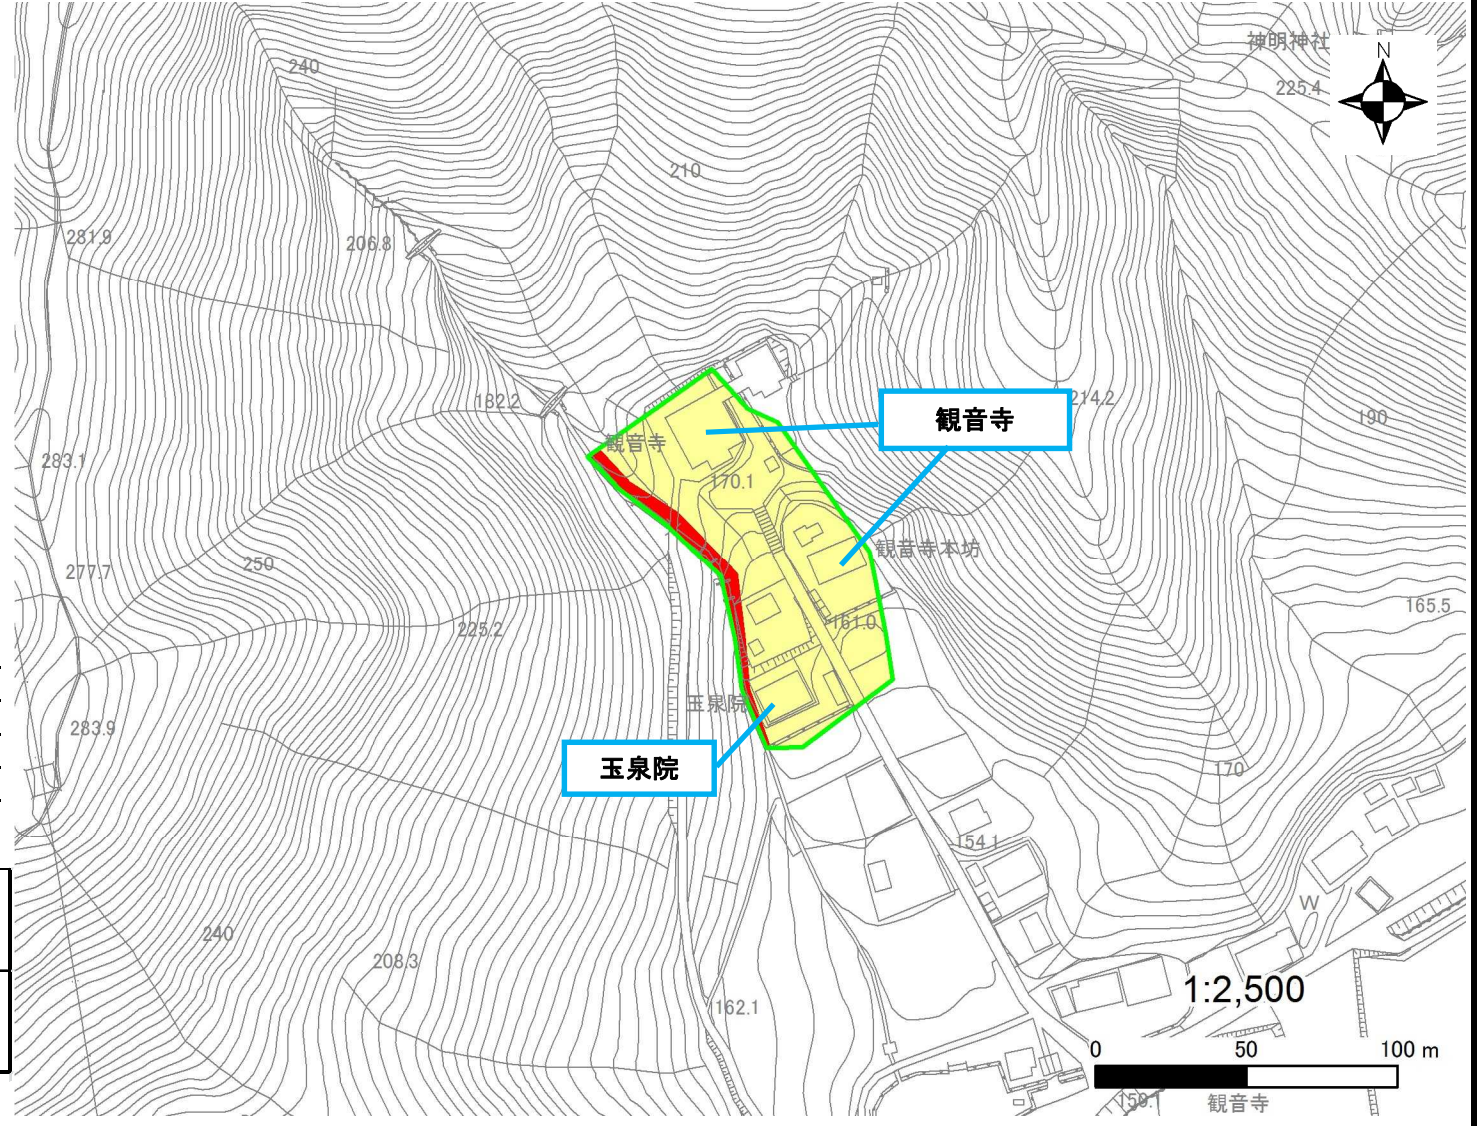
○ この区域図は、空中写真測量による地形図に、実測による区域図を投影したものであり、一部異なって見える場合があります。  
詳しくは、土木事務所にお尋ねください。

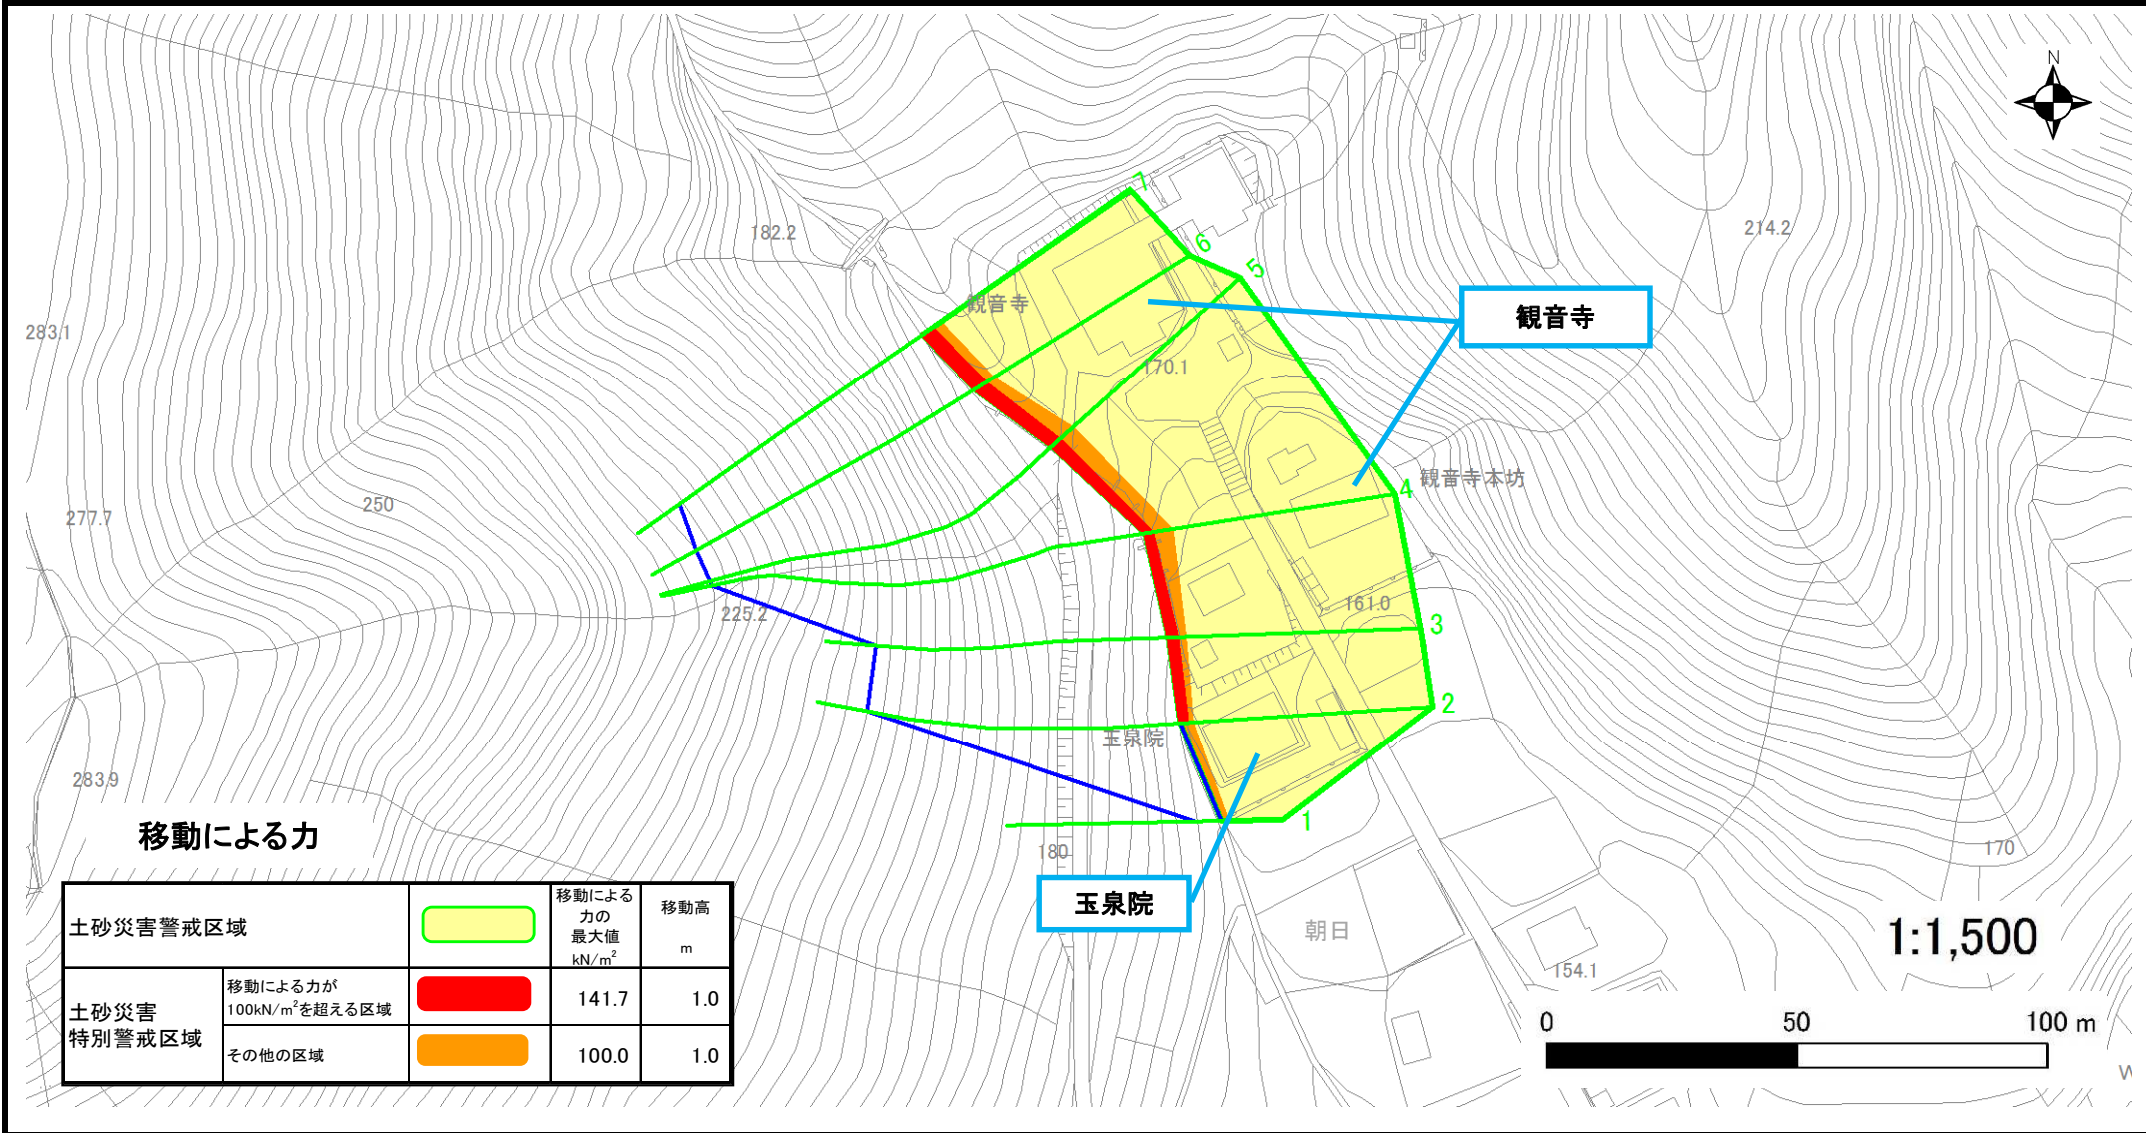
# 土砂災害警戒区域等設定図

## 移動による力

| 土砂災害警戒区域 | | 移動による力の最大値<br>kN/m <sup>2</sup> | 移動高<br>m |
| | 移動による力が100kN/m <sup>2</sup> を超える区域 | 141.7 | 1.0 |
| 土砂災害特別警戒区域 | その他の区域 | 100.0 | 1.0 |
