美浜発電所3号機および 高浜発電所1, 2号機の安全対策と 40年超運転について

2021年 1月25日

美浜3号機 主な安全性向上対策

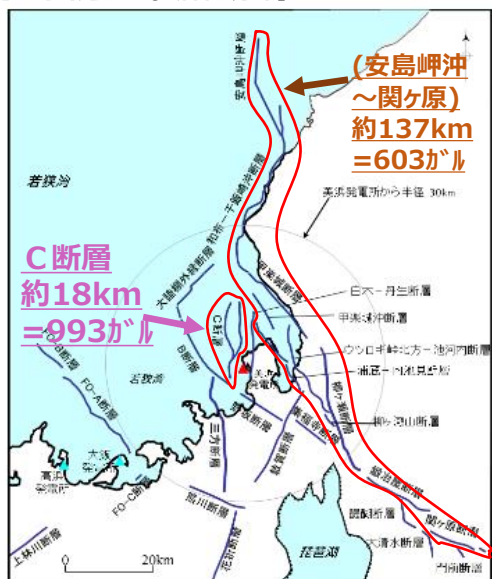
【敷地周辺の主な断層の分布】

- 基準地震動は、発電所敷地への影響が大きいと考えられる地震の断層を選定し評価しました。
- より安全側に立ち、**安島岬沖～関ヶ原断層を「不確かさ」のケースとして考慮しました。**
- **震源の上端深さの想定を4Kmから3 kmに設定しました。**
- 震源を特定せず策定する地震動を考慮しました。

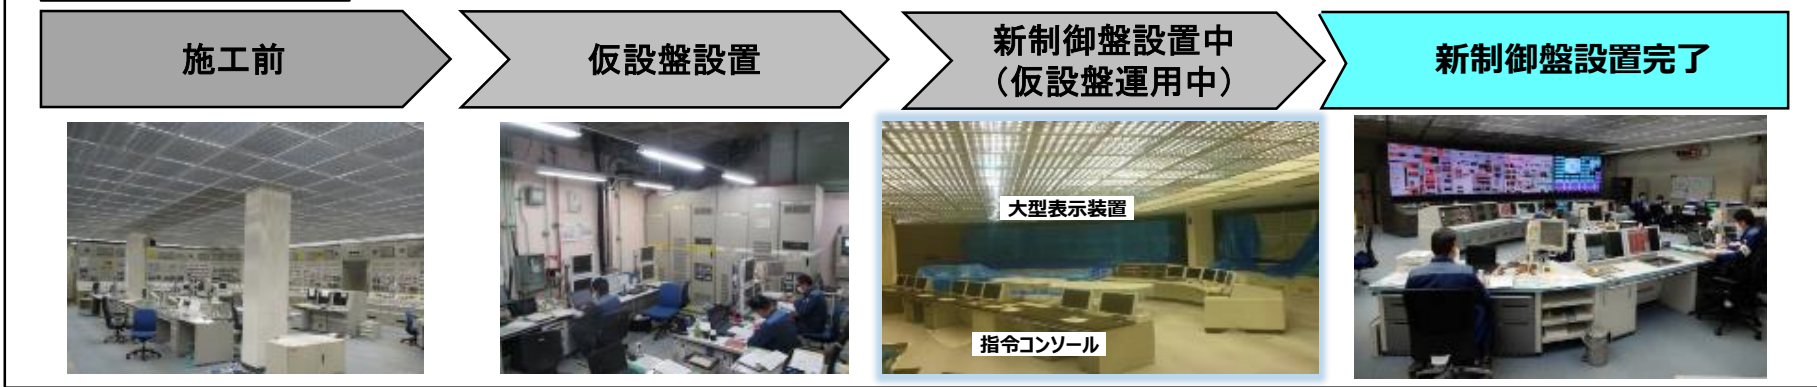
【本体工事の状況】

○中央制御盤をアナログ式から最新のデジタル式の操作・監視盤に取替えを行い、大型表示装置やディスプレイ（タッチパネル）での操作や監視をできるように変更しました。

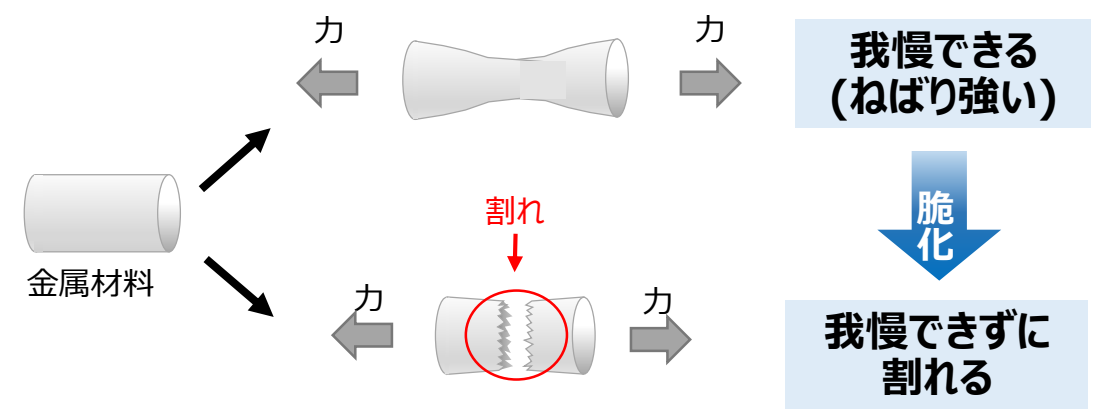
ねばり強さのイメージ

- ねばり強さを持っている金属は、大きな力を加えても、伸びたり曲がったりすることにより簡単には割れません。
- 高温の状態では、ねばりが強いですが、温度が低くなると、ねばり強さが低下する性質があります。

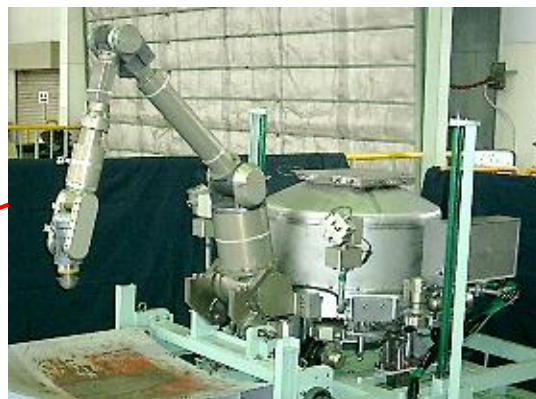
- 超音波を利用し、原子炉容器の内部に傷がないかを点検しました。
- ねばり強さの低下が想定される箇所全てを点検し、**傷がないことを確認**しました。
※点検の方法は、ルール（学協会規格）に従っており、妥当性が確認されたものを採用しています。

検査用ロボットを用いて
容器の内側を検査します。

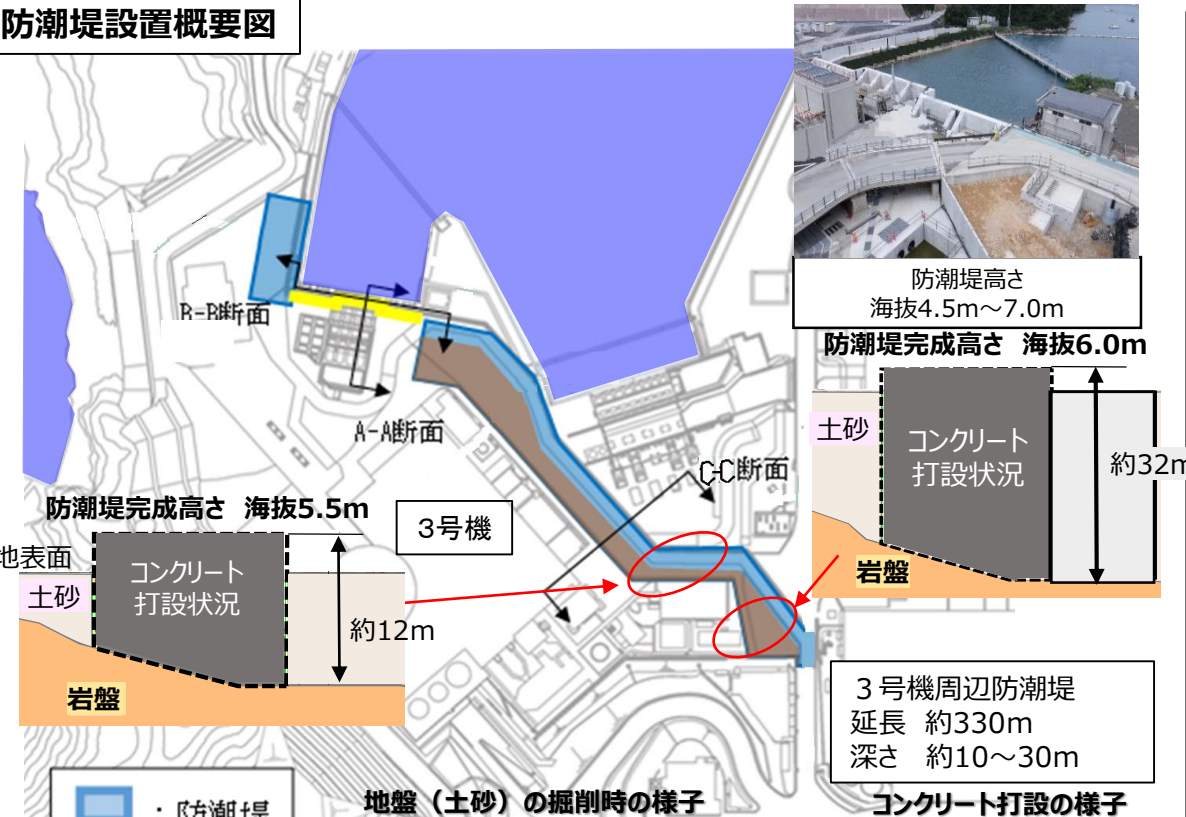
防潮堤設置概要図

- 概要：3号機周辺は、想定津波高さ（3号機取水口において**海拔4.2m**）に対し、**海拔5.5m～6.0m**の防潮堤を設置する。外周は、**海拔4.5m～7.0m**の防潮堤（外周防潮堤）を設置する。
- 進捗状況：3号機周辺防潮堤は掘削完了（2019.11）。コンクリート打設完了。（2020.8）。完了。（2020.8）

- ・耐津波性 (T.P.+4.0~4.2m) 向上のため防潮堤 (T.P.+5.5~6.0m) を設置

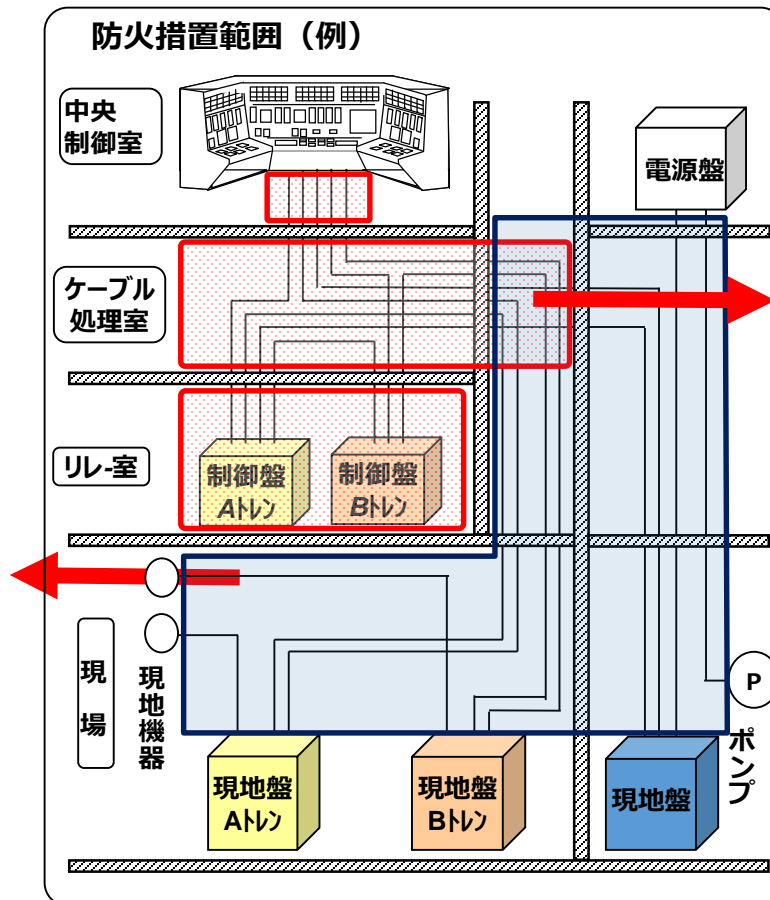
ケーブルの系統分離強化および防火措置範囲

■ ケーブル引替およびケーブル系統分離強化対策を実施

■ ケーブル張替え困難箇所について防火シート施工による防火措置を実施

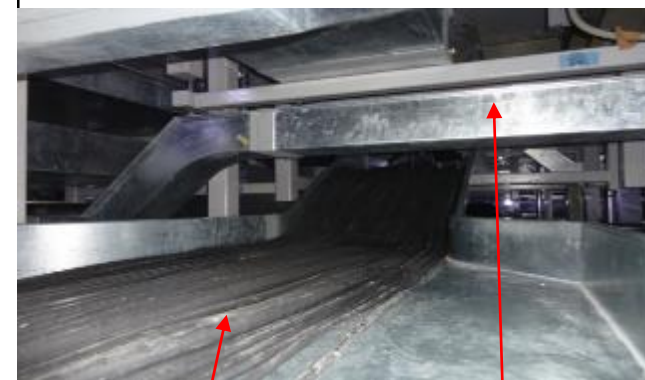
ケーブル引替箇所の状況

難燃ケーブル

ケーブルトレイ
