土砂災害警戒区域・土砂災害特別警戒区域 区域図

自然現象の種類	急傾斜地の崩壊
区域番号	II-8912
区域の名称	棕川25
区域の所在地	滋賀県高島市今津町棕川

土砂災害警戒区域等設定図(オルソ画像)

土砂災害警戒区域等設定図

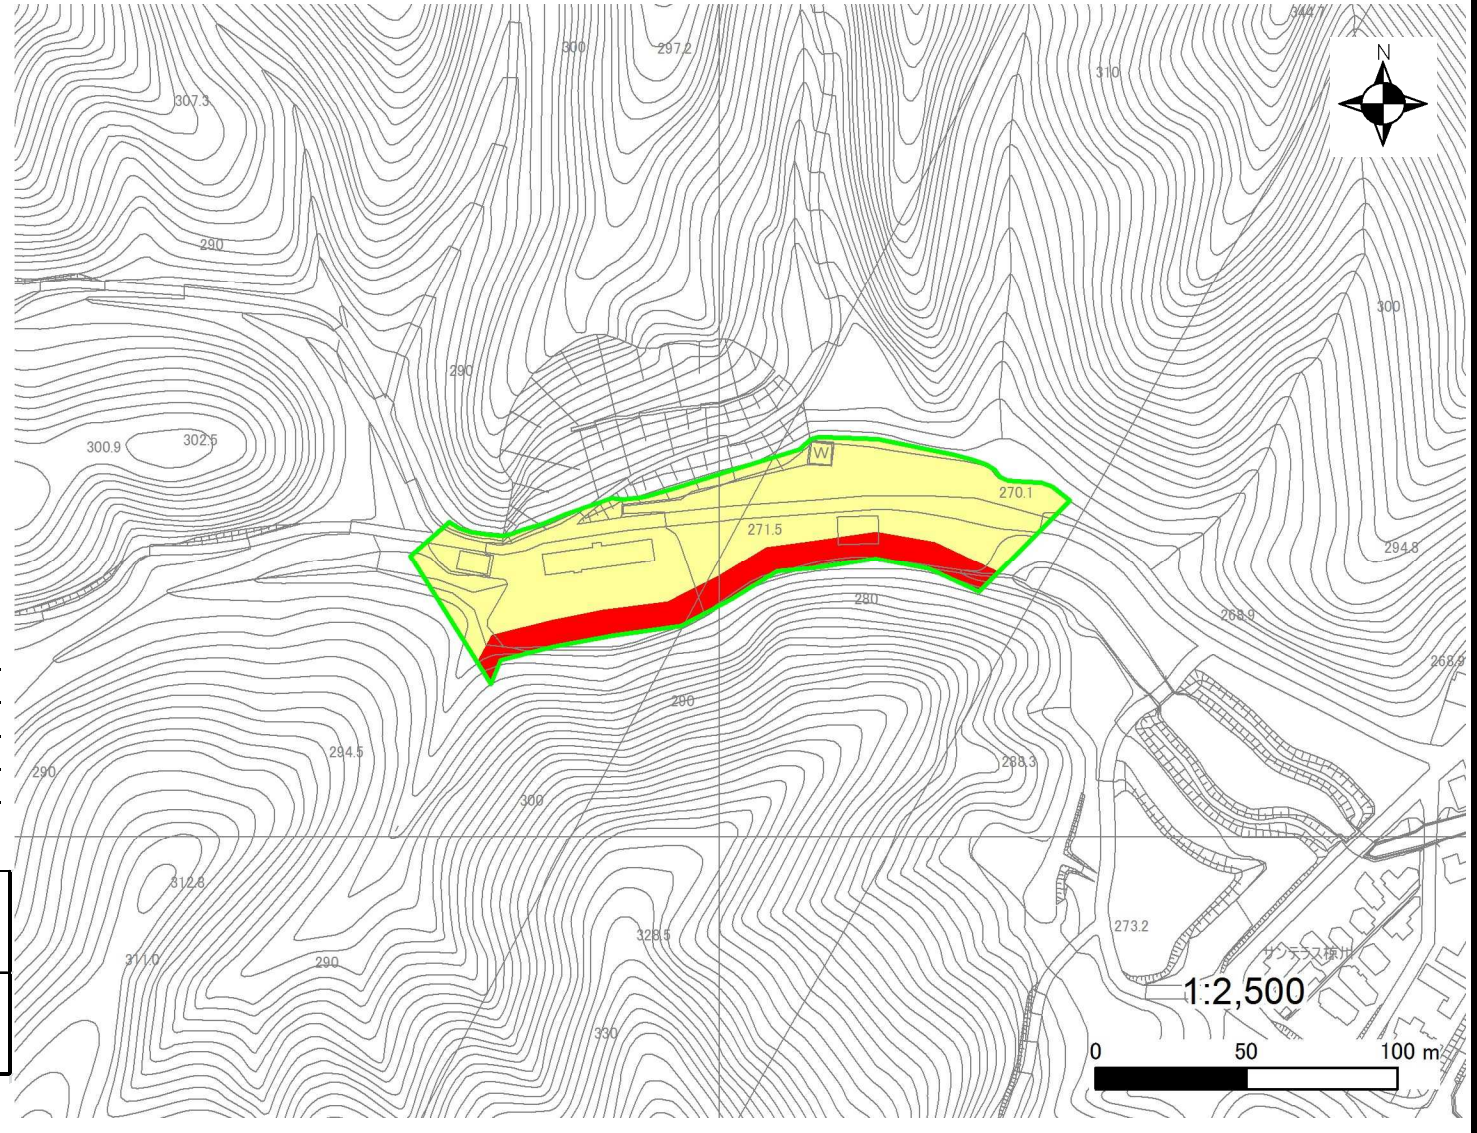
土砂災害警戒区域	
土砂災害特別警戒区域

○ この区域図は、空中写真測量による地形図に、実測による区域図を投影したものであり、一部異なって見える場合があります。
 詳しくは、土木事務所にお尋ねください。

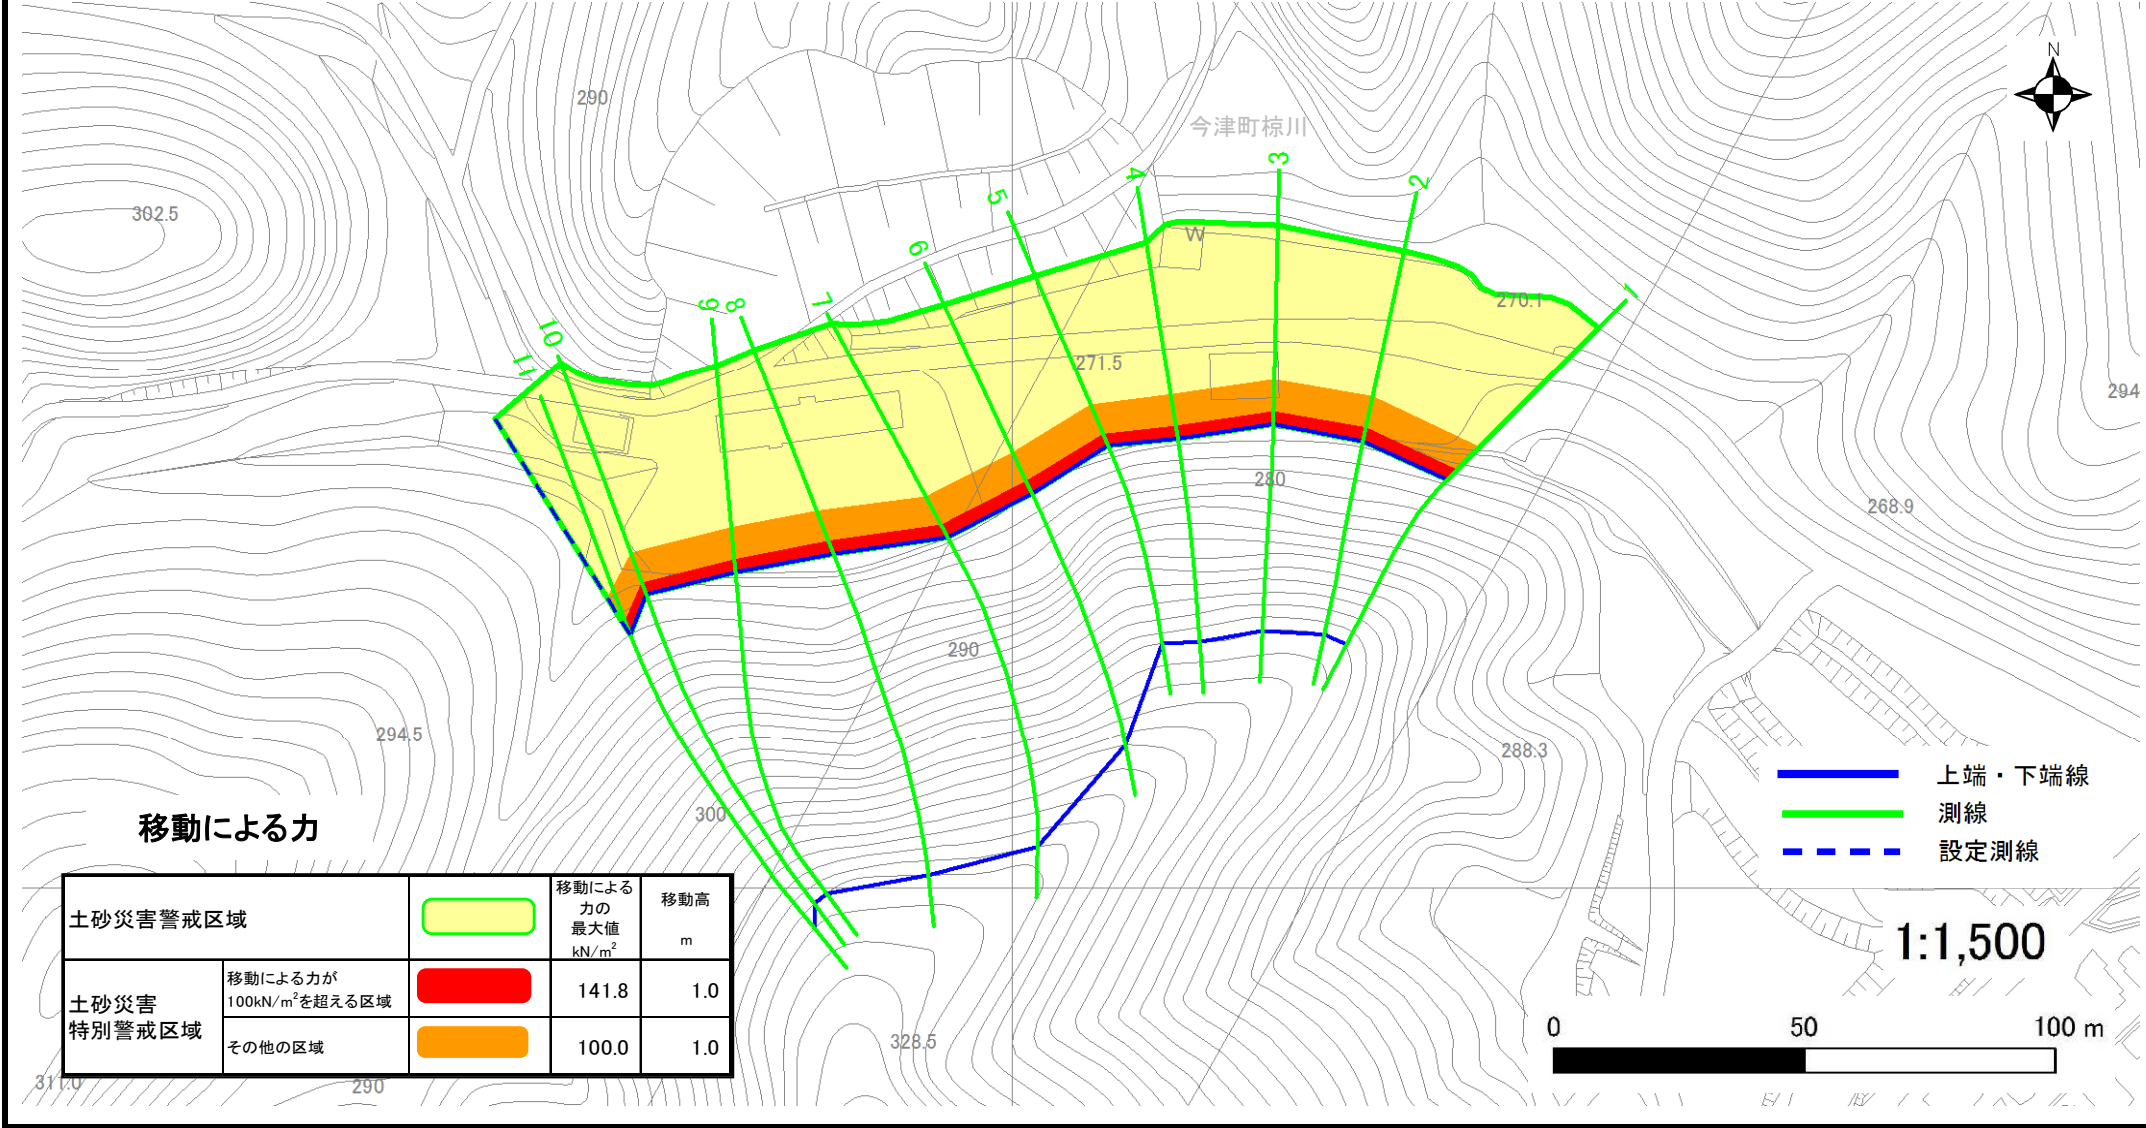
移動による力

土砂災害警戒区域		移動による力の最大値 kN/m ²	移動高 m
土砂災害特別警戒区域	移動による力が100kN/m ² を超える区域	141.8	1.0
	その他の区域	100.0	1.0

- 上端・下端線
- 測線
- - - 設定測線
