土砂災害特別警戒区域

土砂災害警戒区域

土砂災害警戒区域・土砂災害特別警戒区域 区域図

自然現象の種類	急傾斜地の崩壊
区域番号	II-8918
区域の名称	角川6
区域の所在地	滋賀県高島市今津町角川

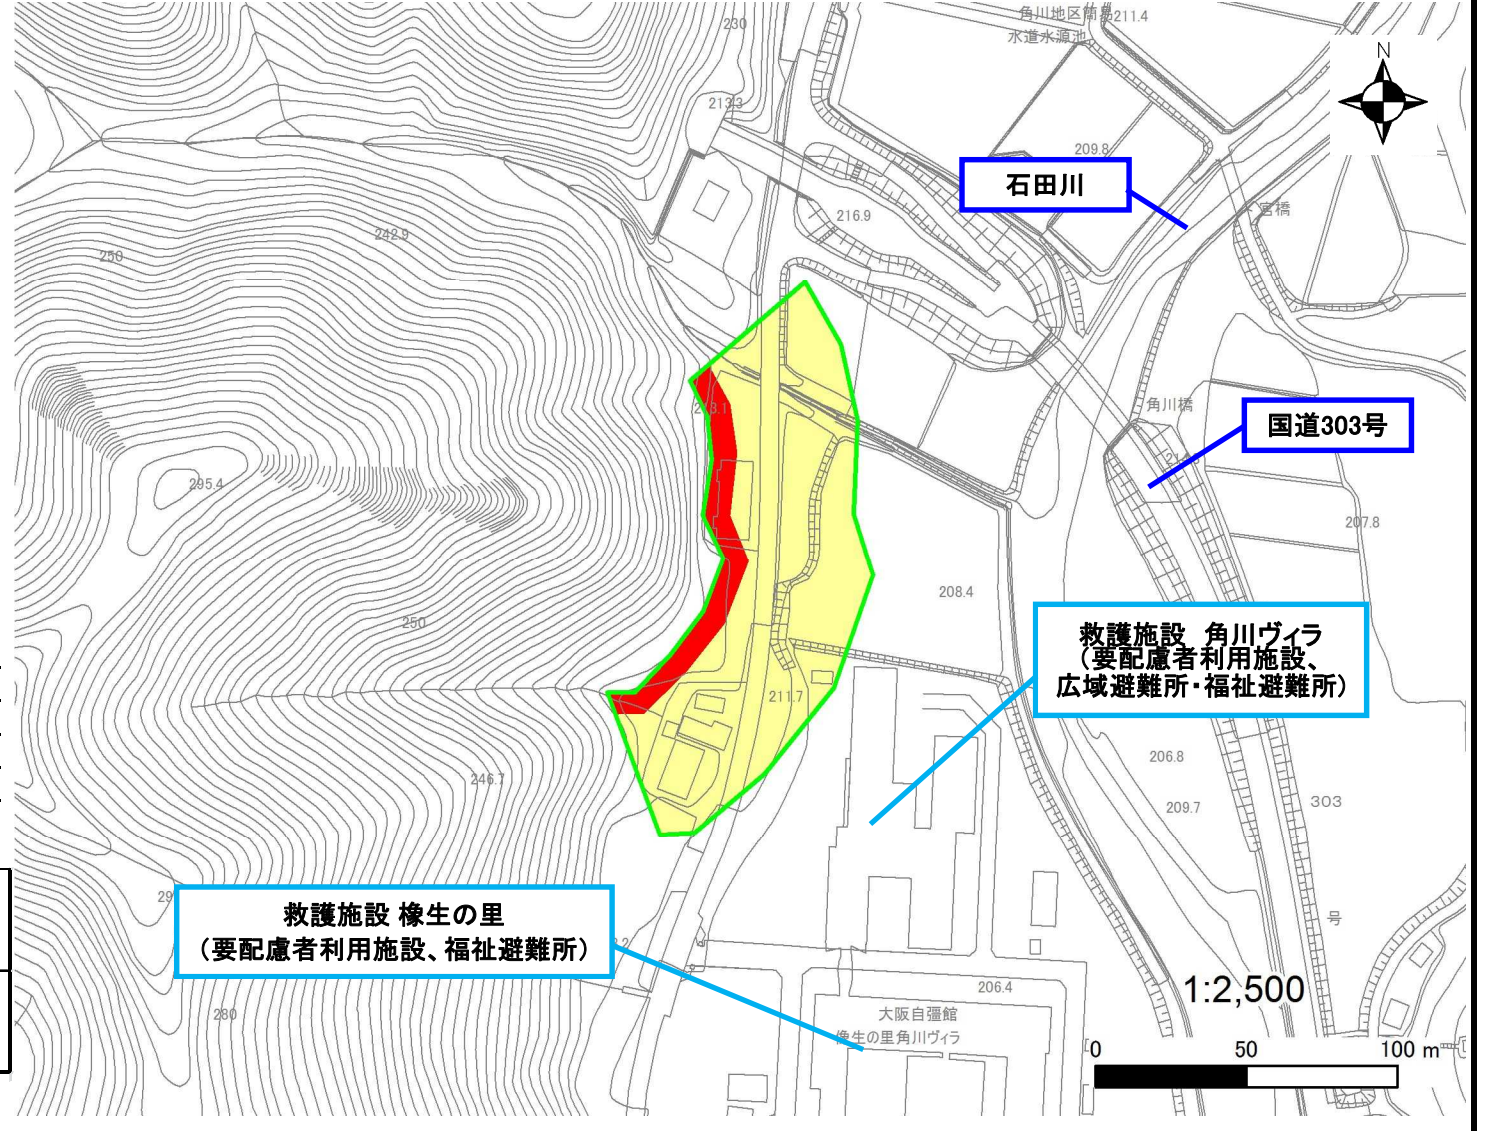
土砂災害警戒区域

土砂災害特別警戒区域

○ この区域図は、空中写真測量による地形図に、実測による区域図を投影したものであり、一部異なって見える場合があります。
 詳しくは、土木事務所にお尋ねください。

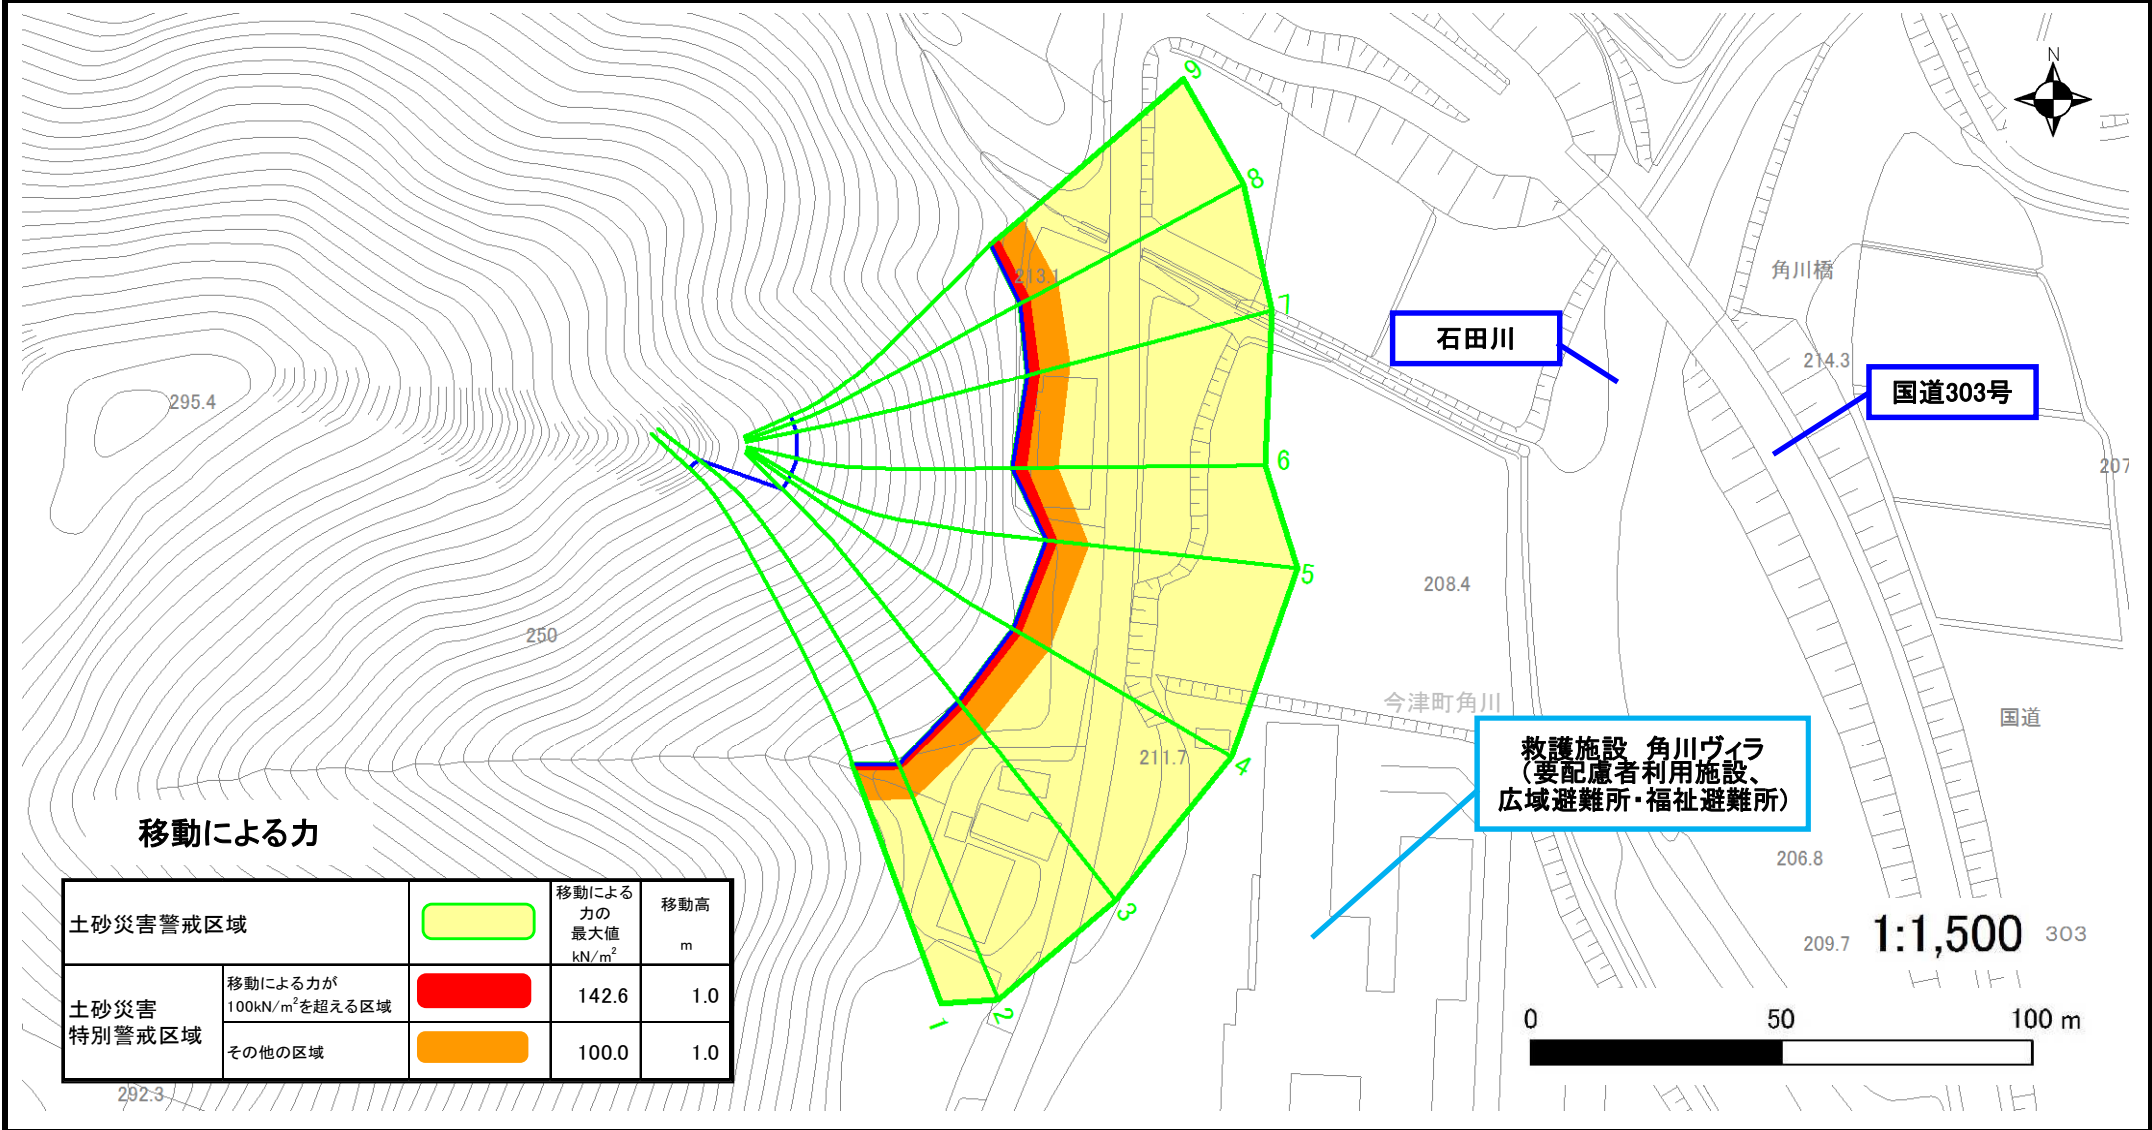
土砂災害警戒区域等設定図

移動による力

土砂災害警戒区域		移動による力の最大値 kN/m ²	移動高 m
土砂災害特別警戒区域	移動による力が100kN/m ² を超える区域	142.6	1.0
	その他の区域	100.0	1.0

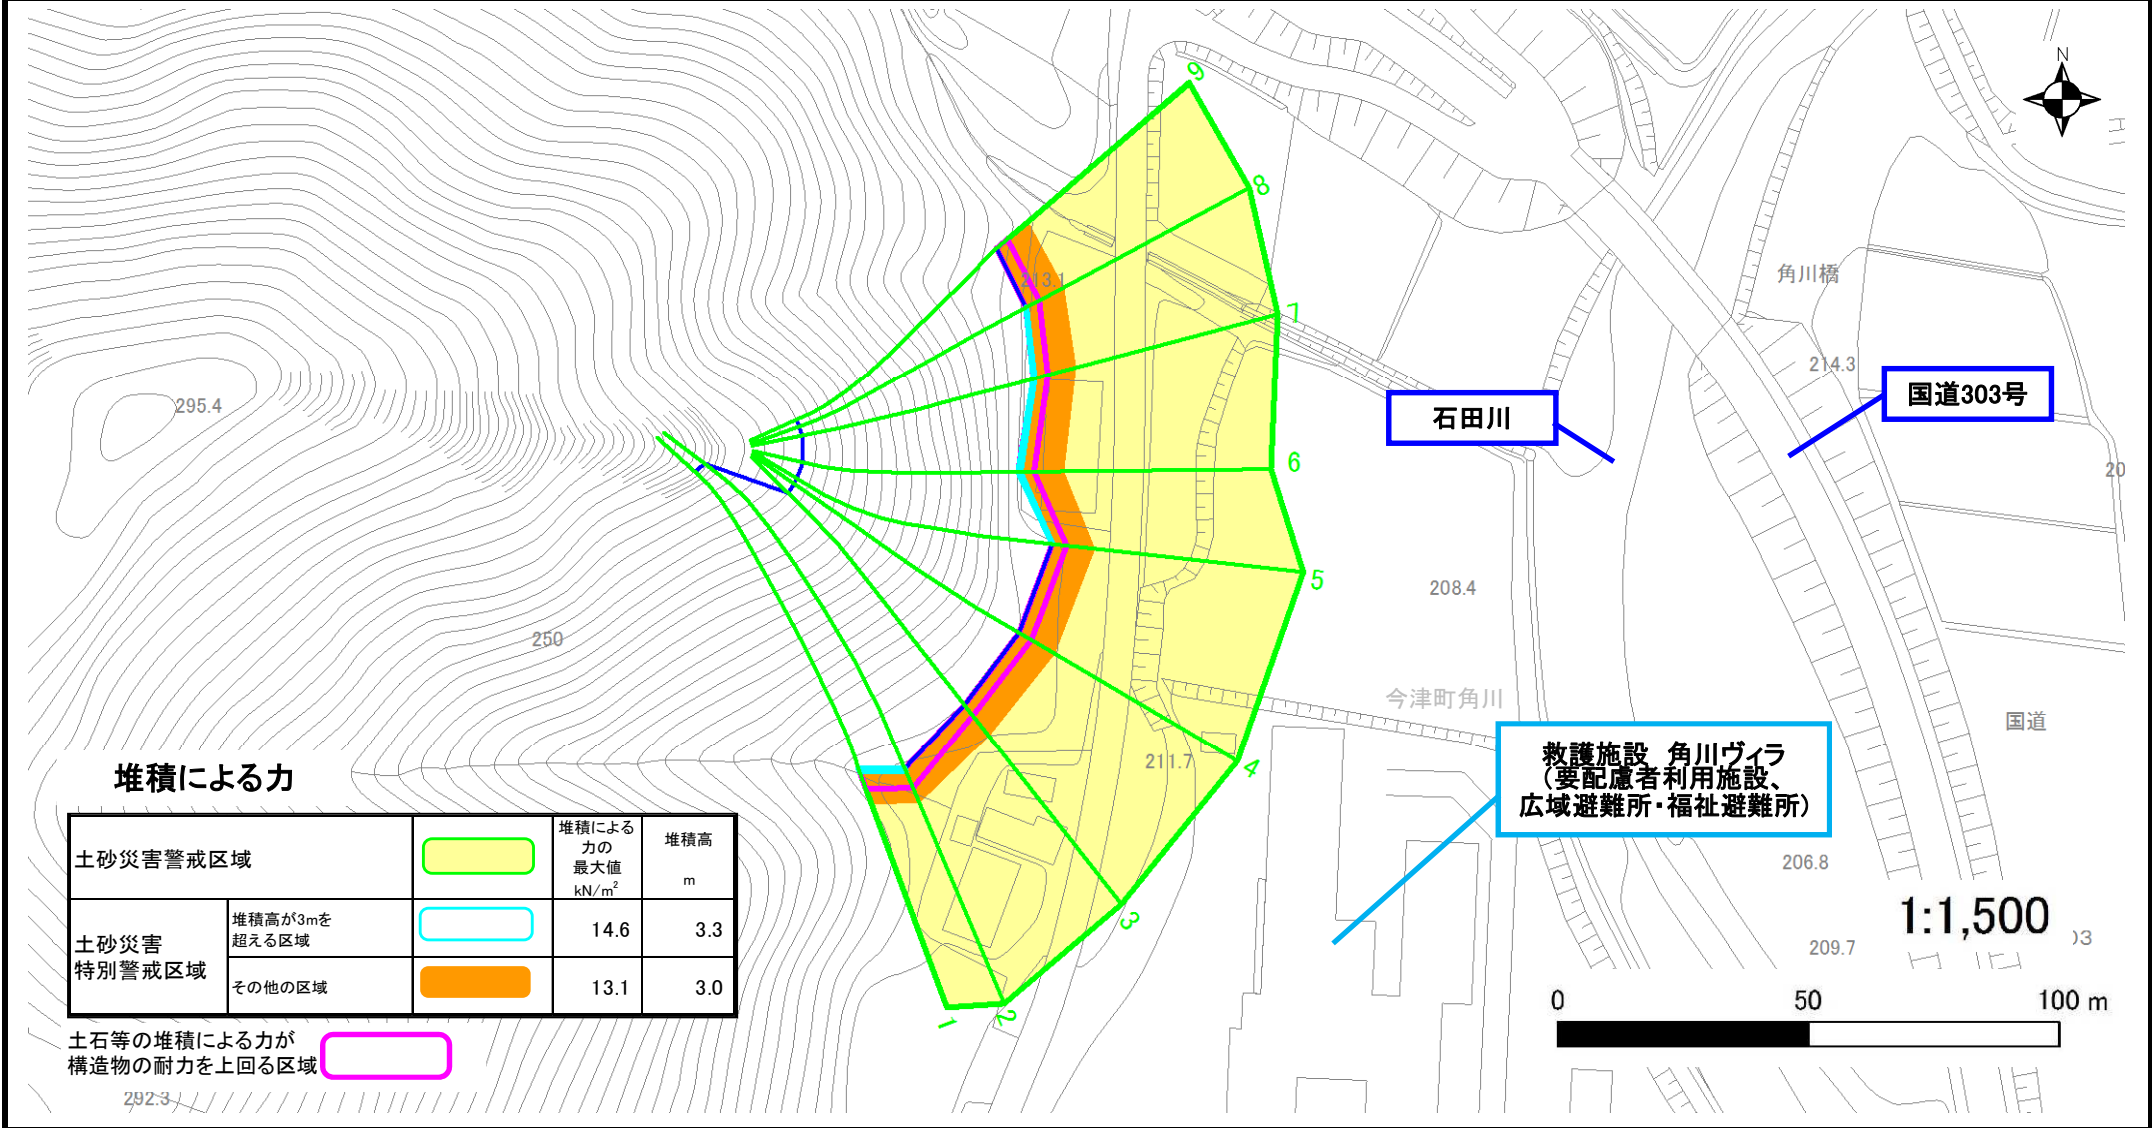
土砂災害警戒区域等設定図

堆積による力

土砂災害警戒区域		堆積による力の最大値 kN/m ²	堆積高 m
土砂災害特別警戒区域	堆積高が3mを超える区域	14.6	3.3
	その他の区域	13.1	3.0

土石等の堆積による力が構造物の耐力を上回る区域
