土砂災害警戒区域・土砂災害特別警戒区域 区域図

自然現象の種類	急傾斜地の崩壊
区域番号	II-8917
区域の名称	保坂10
区域の所在地	滋賀県高島市今津町保坂

土砂災害警戒区域等設定図(オルソ画像)

土砂災害警戒区域等設定図

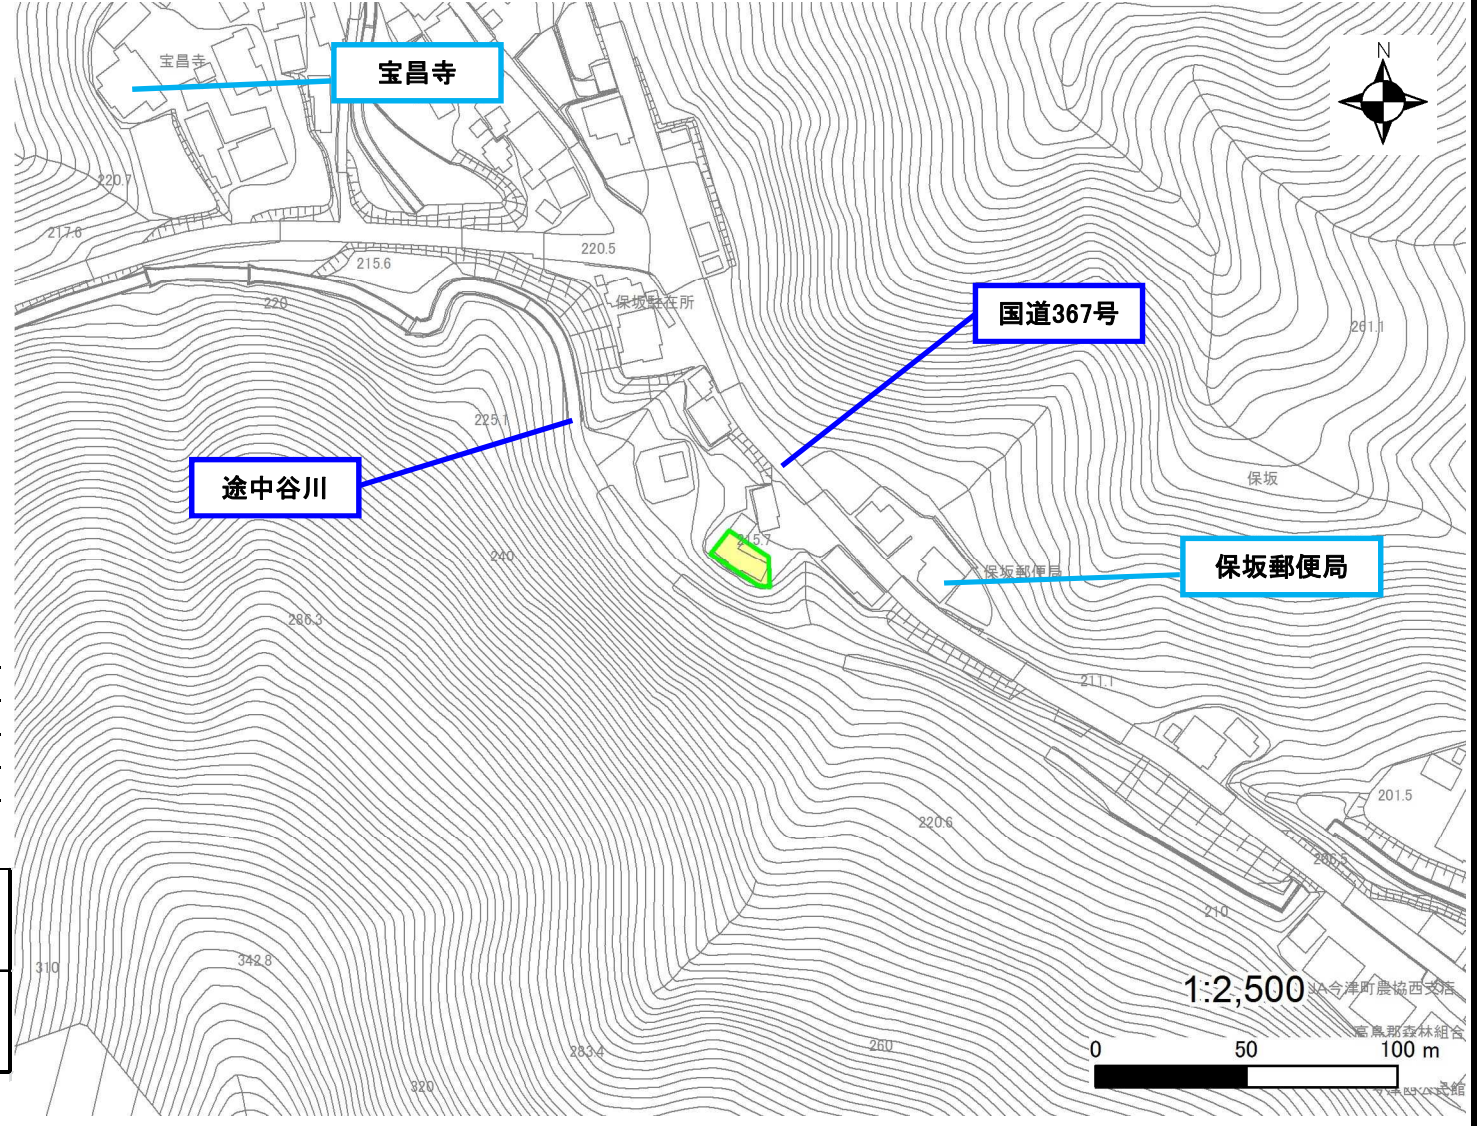
土砂災害警戒区域	
土砂災害特別警戒区域

○ この区域図は、空中写真測量による地形図に、実測による区域図を投影したものであり、一部異なって見える場合があります。
 詳しくは、土木事務所にお尋ねください。

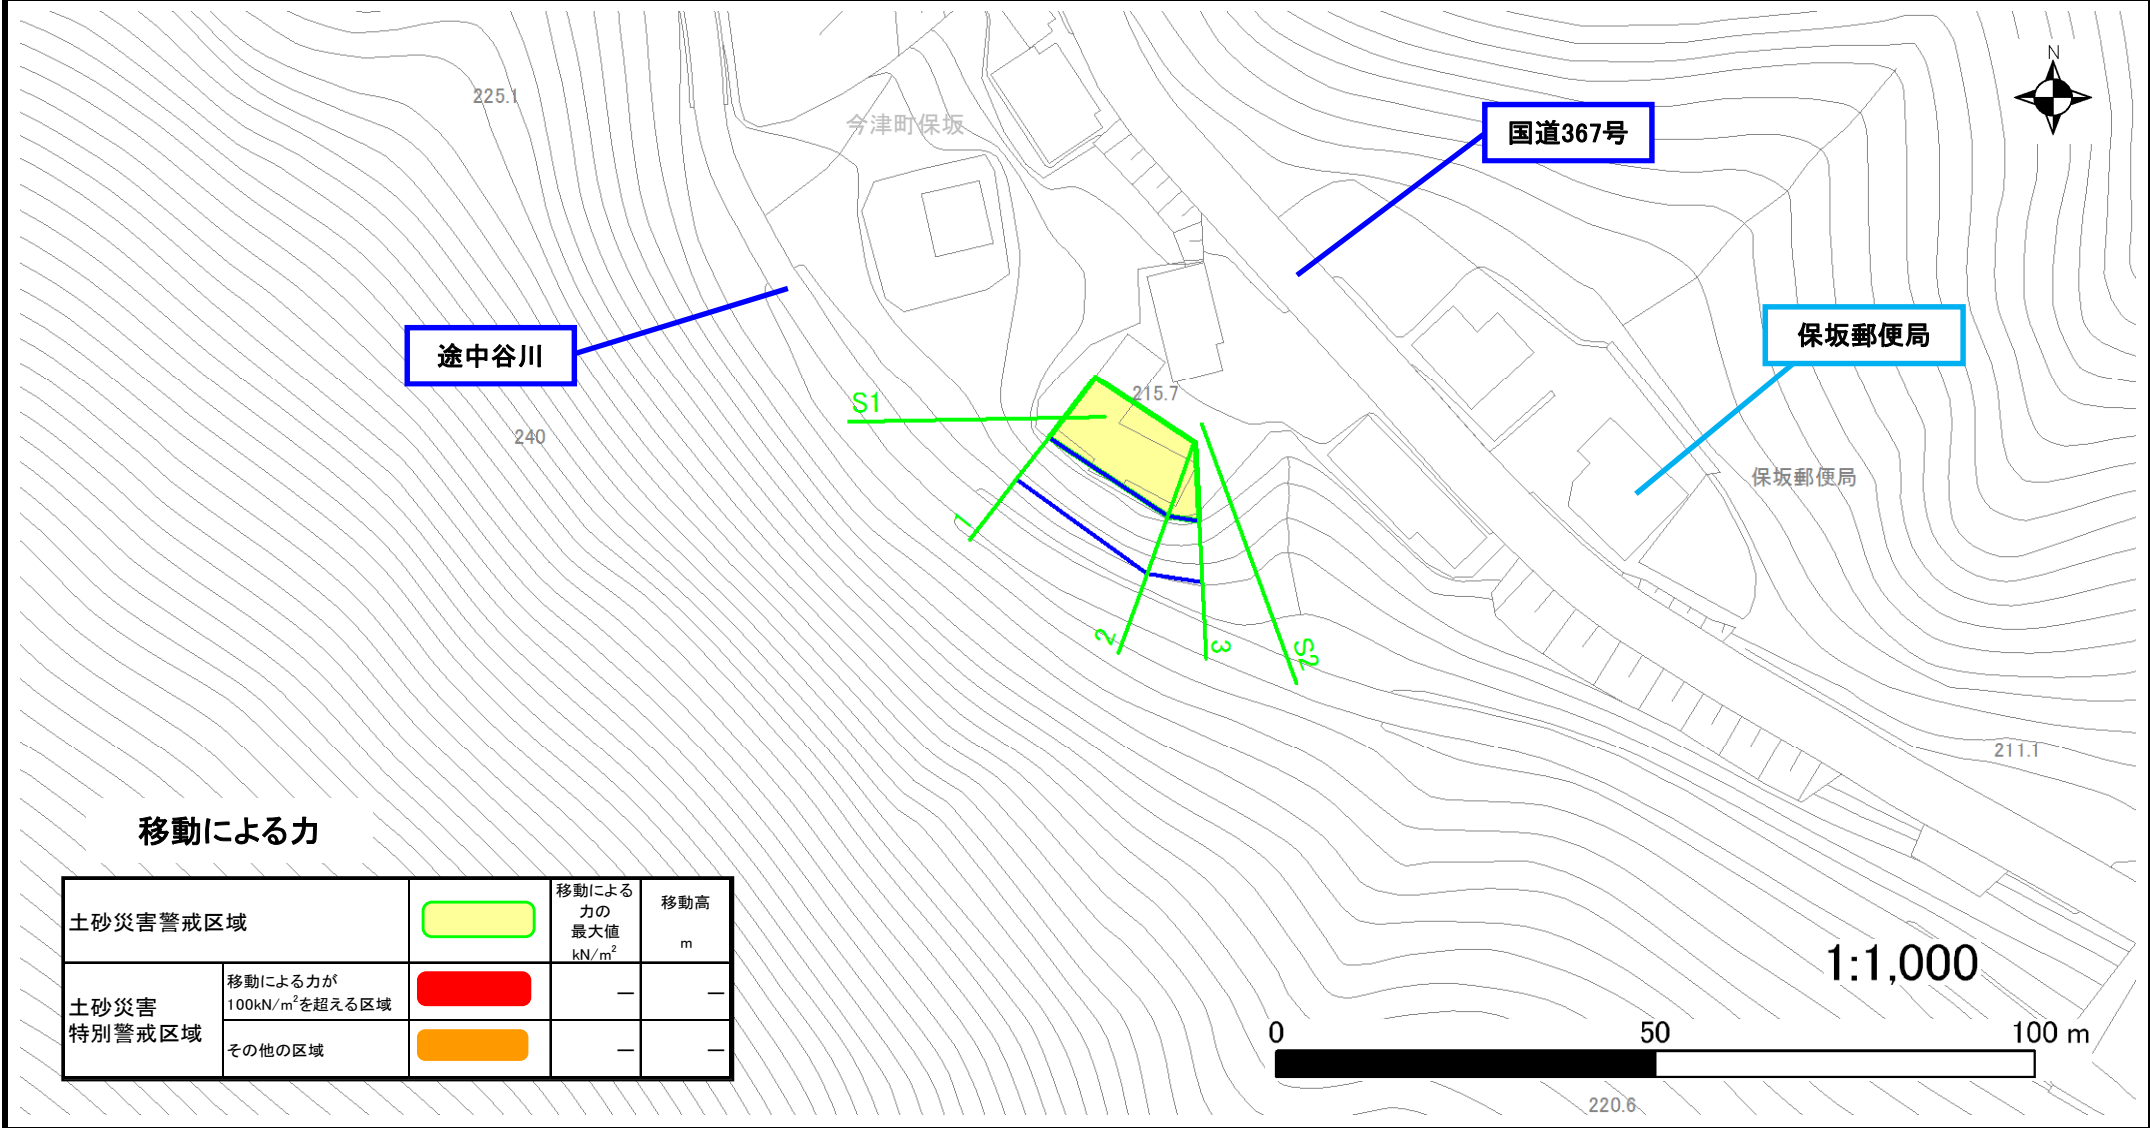
移動による力

土砂災害警戒区域		移動による力の最大値 kN/m ²	移動高 m
土砂災害特別警戒区域	移動による力が100kN/m ² を超える区域		-
	その他の区域		-
