土砂災害警戒区域・土砂災害特別警戒区域 区域図

自然現象の種類	急傾斜地の崩壊
区域番号	II-8915
区域の名称	棕川33
区域の所在地	滋賀県高島市今津町棕川

# 土砂災害警戒区域等設定図(オルソ画像)

# 土砂災害警戒区域等設定図

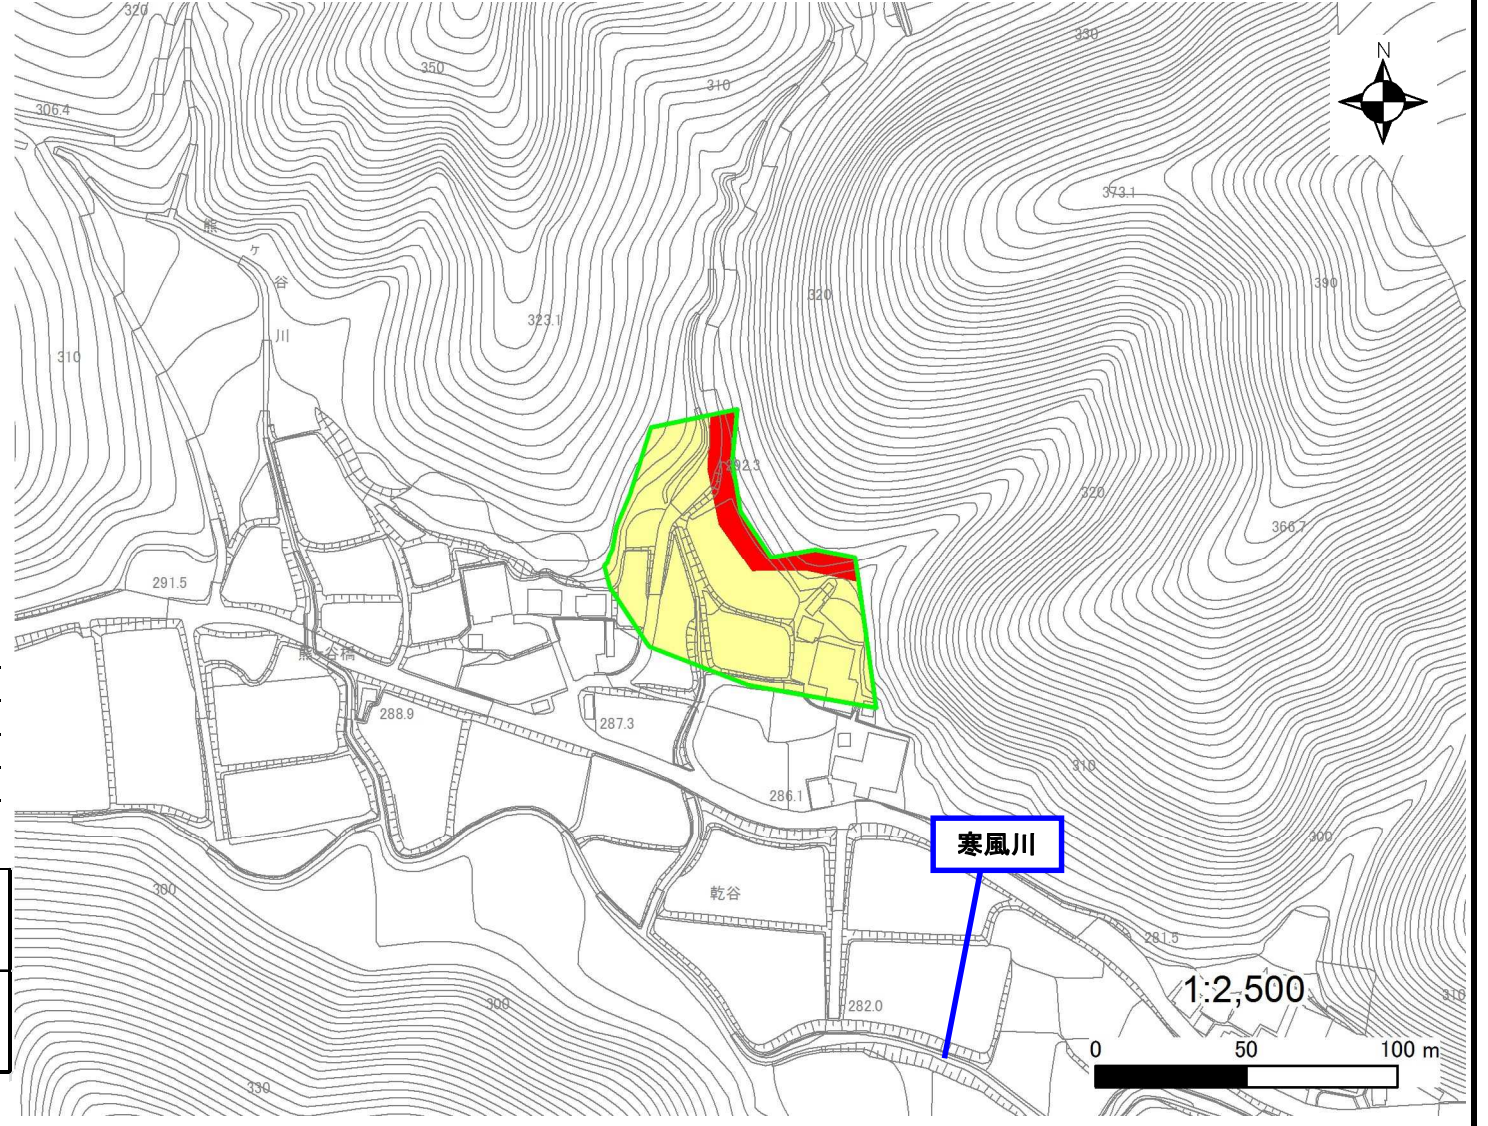
土砂災害警戒区域	
土砂災害特別警戒区域

○ この区域図は、空中写真測量による地形図に、実測による区域図を投影したものであり、一部異なって見える場合があります。  
 詳しくは、土木事務所にお尋ねください。

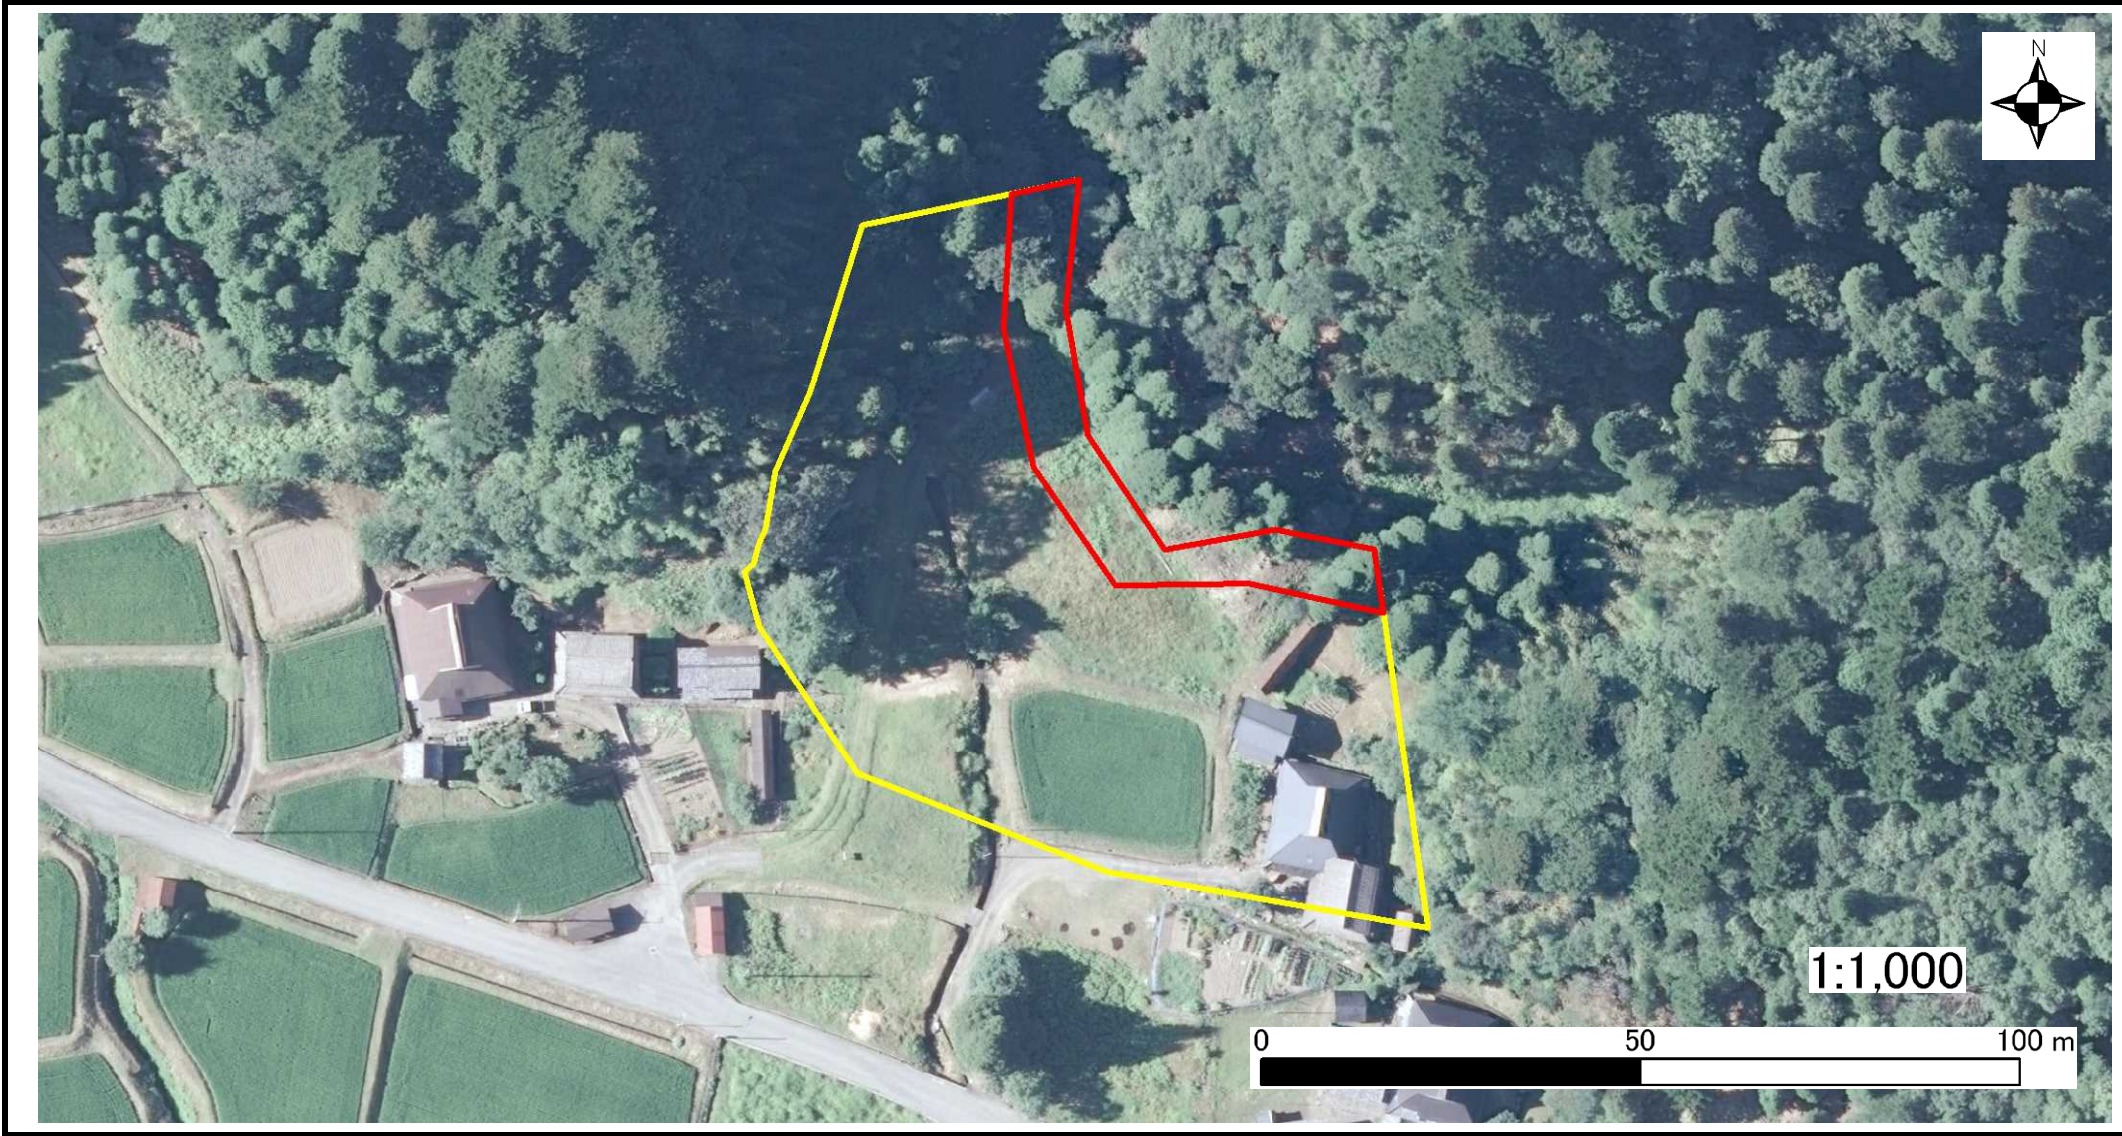
II-8915

椋川33

滋賀県高島市今津町椋川

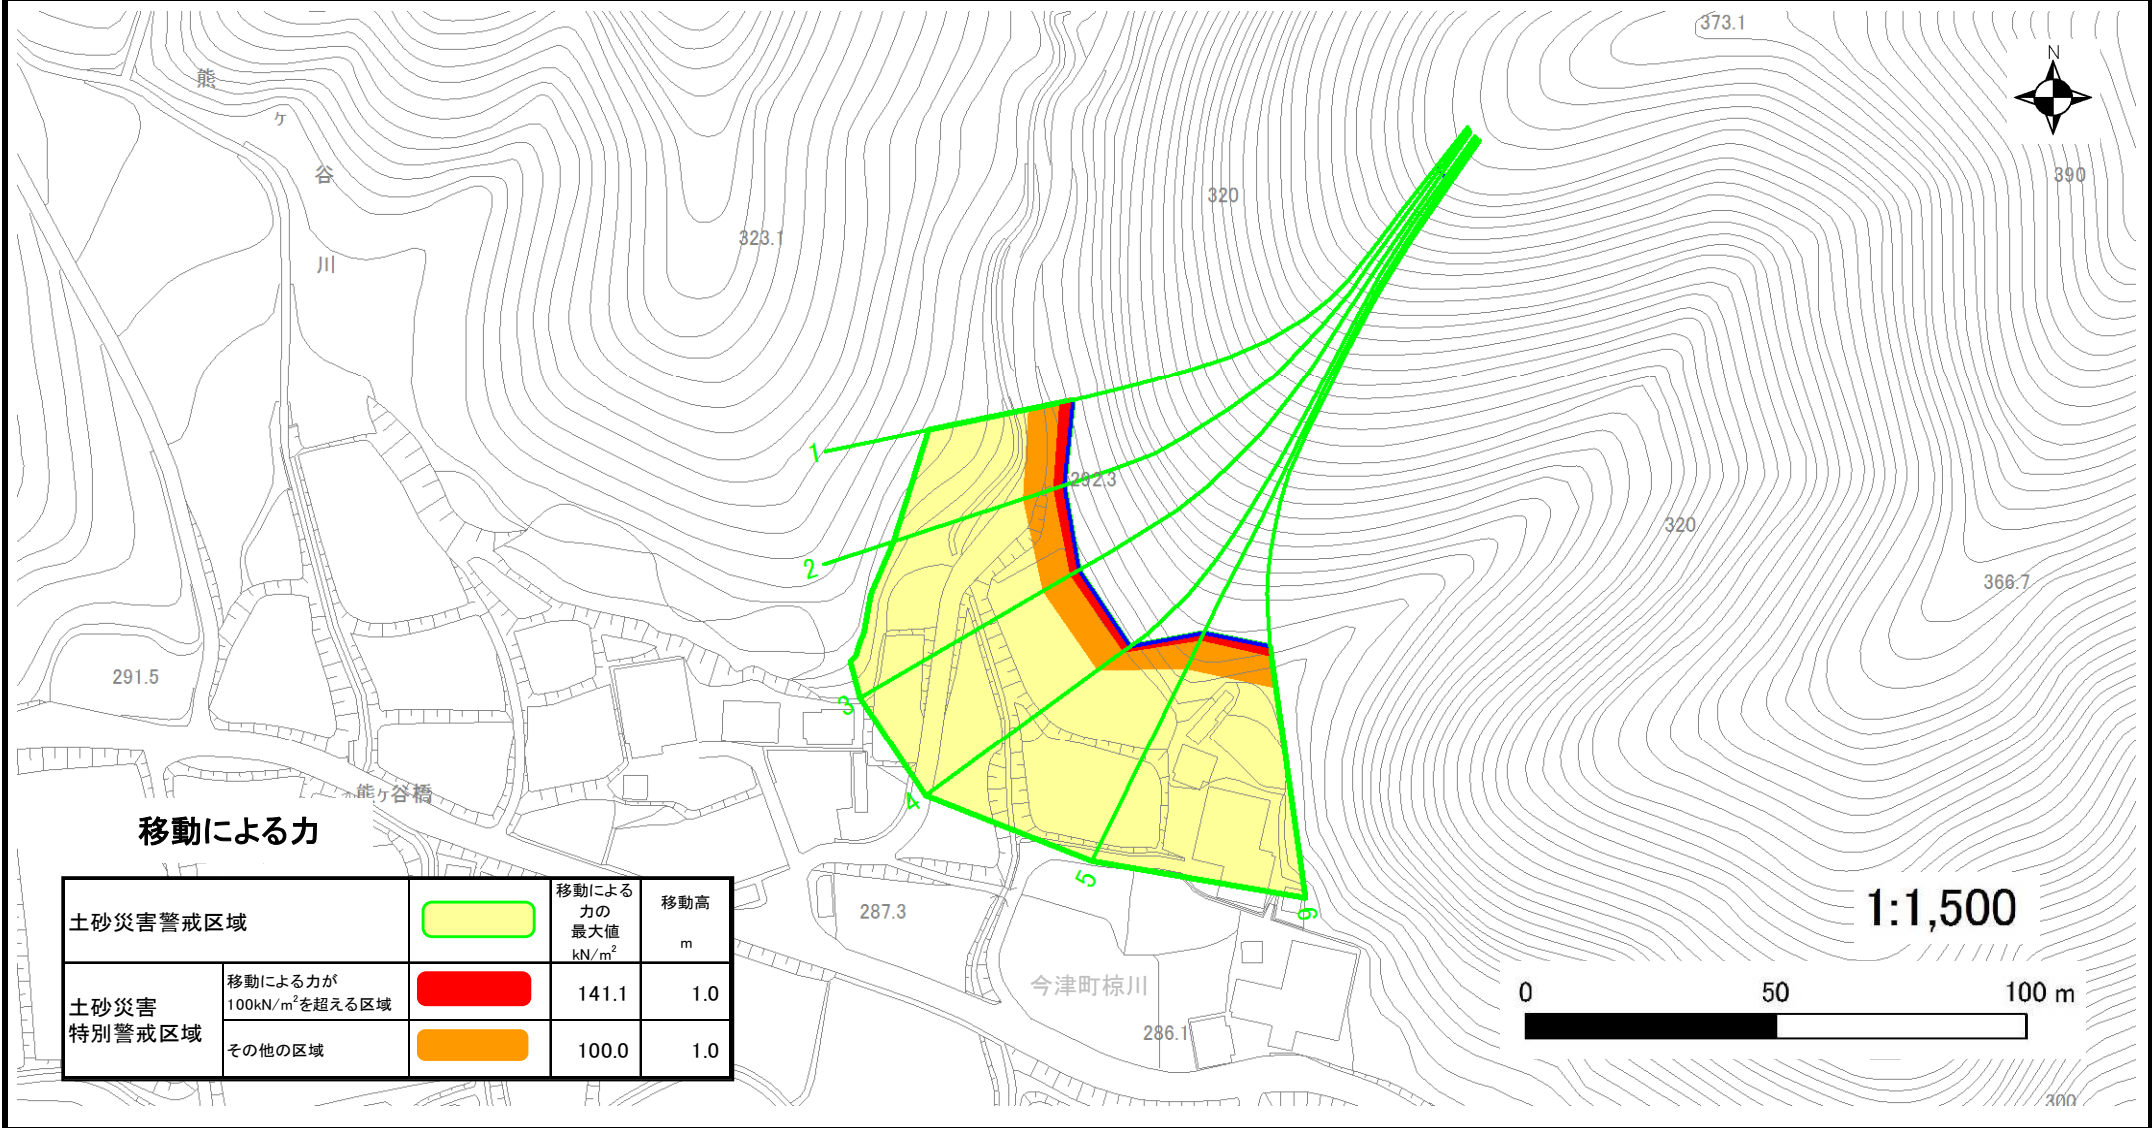
移動による力

土砂災害警戒区域		移動による力の最大値 kN/m <sup>2</sup>	移動高 m
土砂災害特別警戒区域	移動による力が100kN/m <sup>2</sup> を超える区域	141.1	1.0
	その他の区域	100.0	1.0

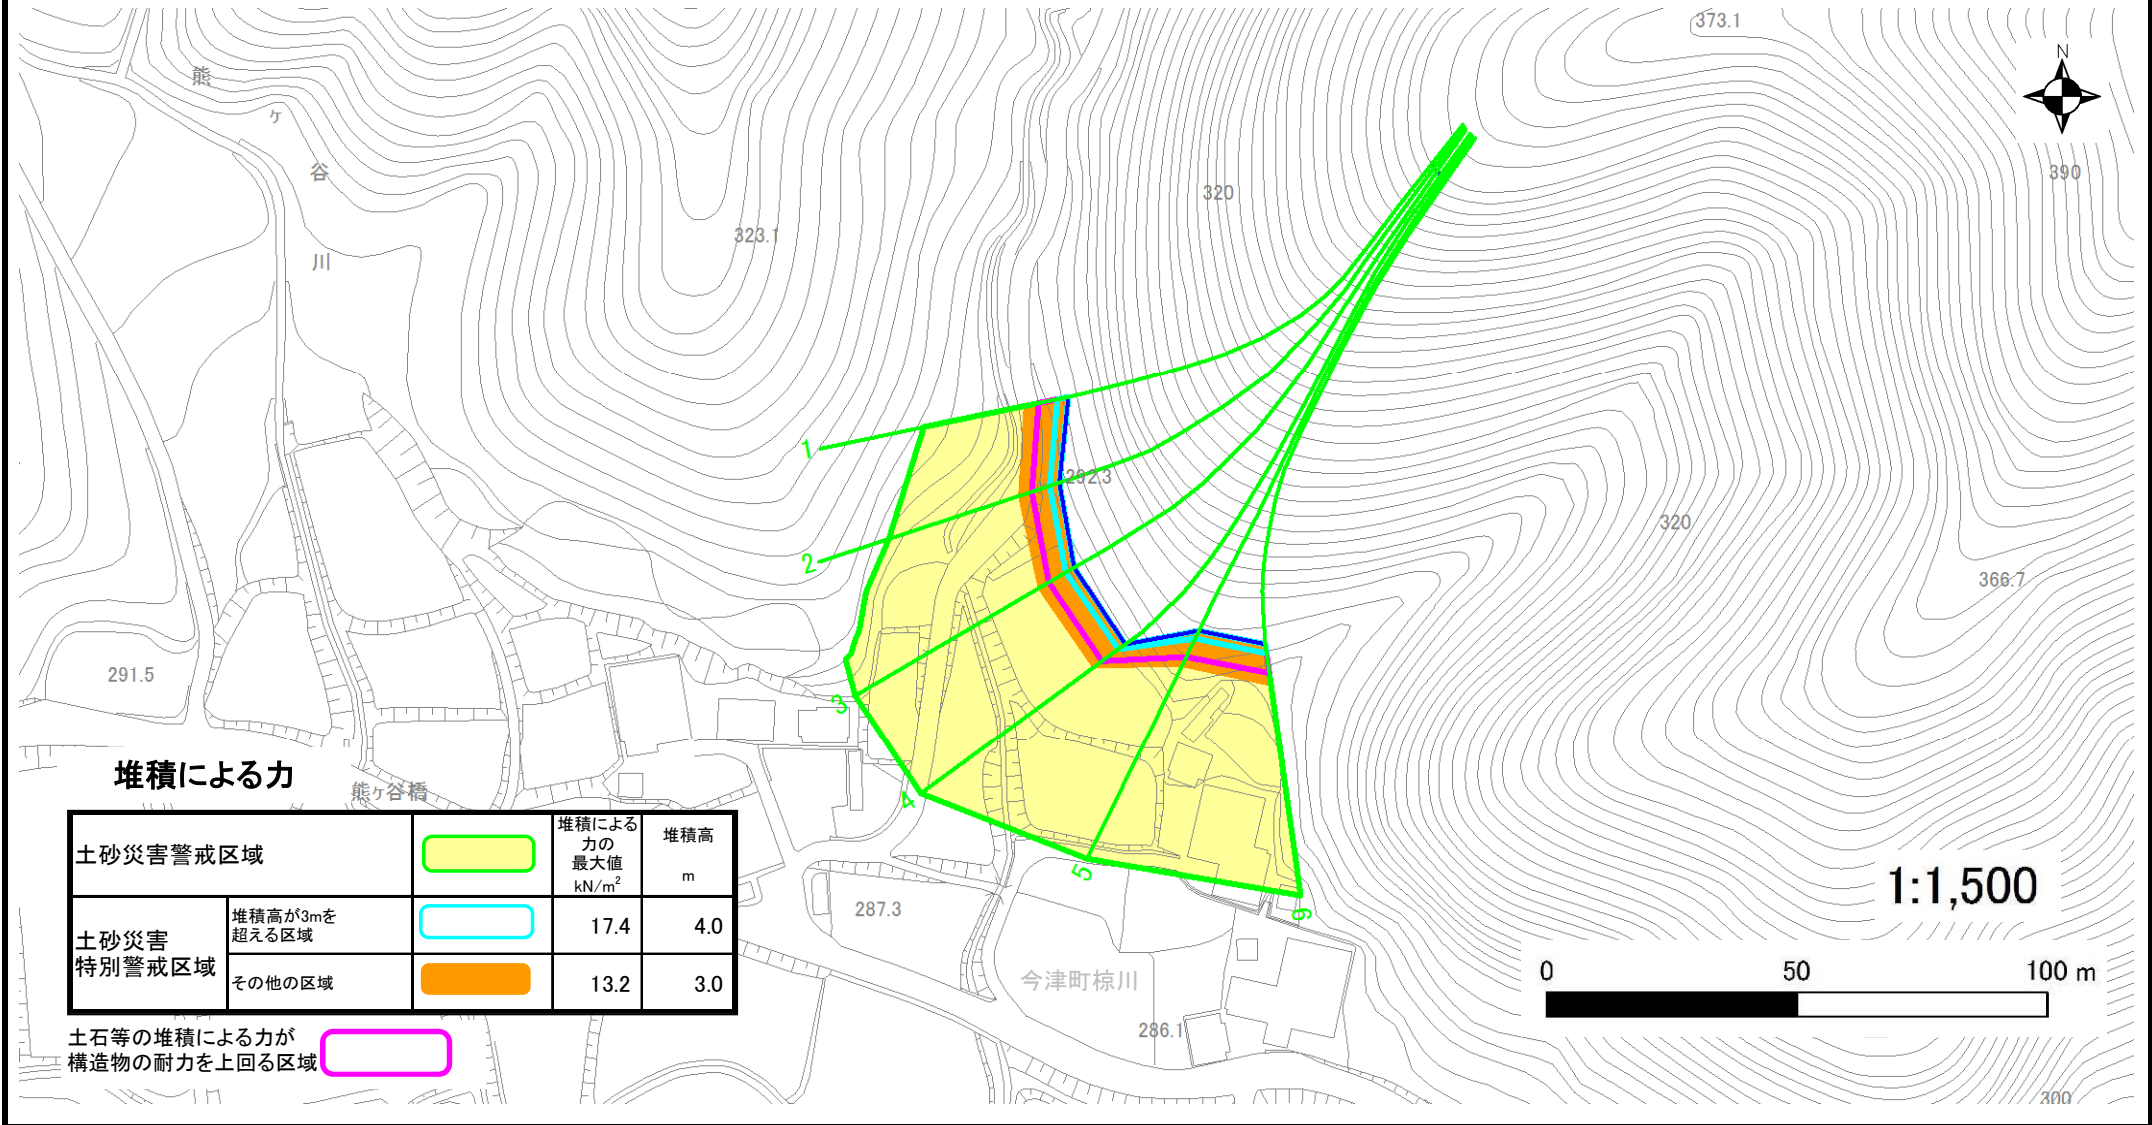
# 土砂災害警戒区域等設定図

## 堆積による力

土砂災害警戒区域		堆積による力の最大値 kN/m <sup>2</sup>	堆積高 m
土砂災害特別警戒区域	堆積高が3mを超える区域	17.4	4.0
	その他の区域	13.2	3.0

土石等の堆積による力が構造物の耐力を上回る区域
