土砂災害警戒区域・土砂災害特別警戒区域 区域図

自然現象の種類	急傾斜地の崩壊
区域番号	Ⅲ-8927
区域の名称	南古賀7
区域の所在地	滋賀県高島市安曇川町南古賀

# 土砂災害警戒区域等設定図

箇所番号 III-8927 箇所名 南古賀7 所在地 滋賀県高島市安曇川町南古賀

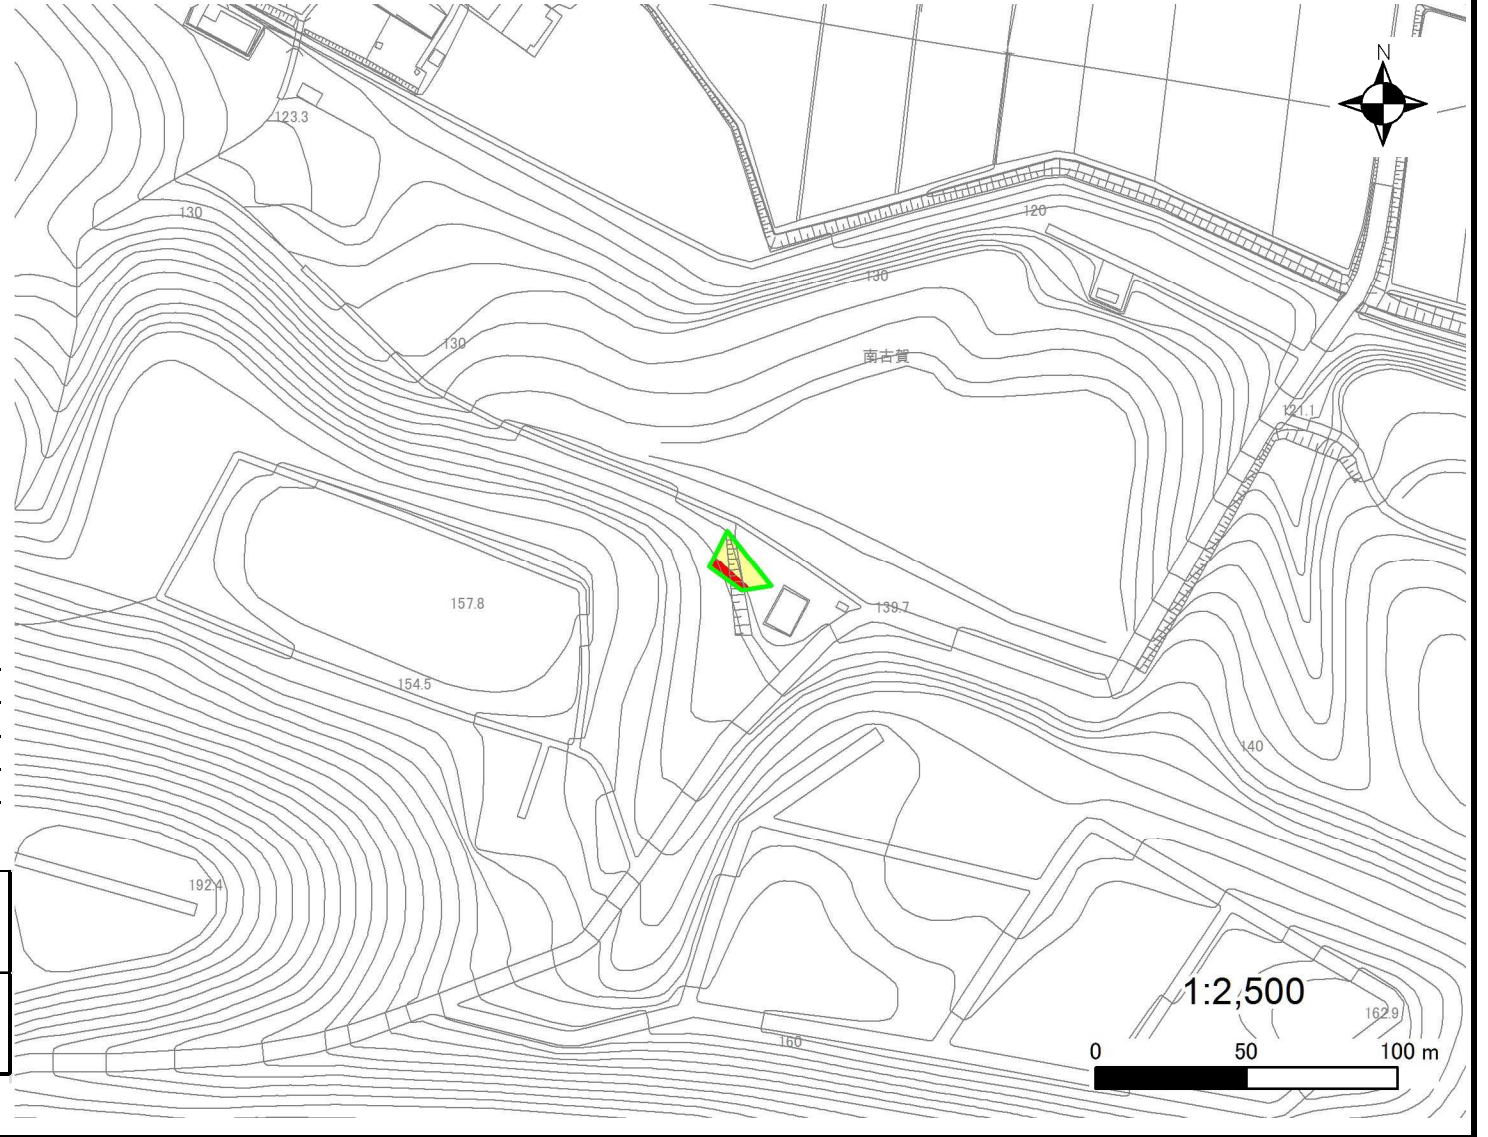
土砂災害警戒区域	
土砂災害特別警戒区域

○ この区域図は、空中写真測量による地形図に、実測による区域図を投影したものであり、一部異なって見える場合があります。  
 詳しくは、土木事務所にお尋ねください。

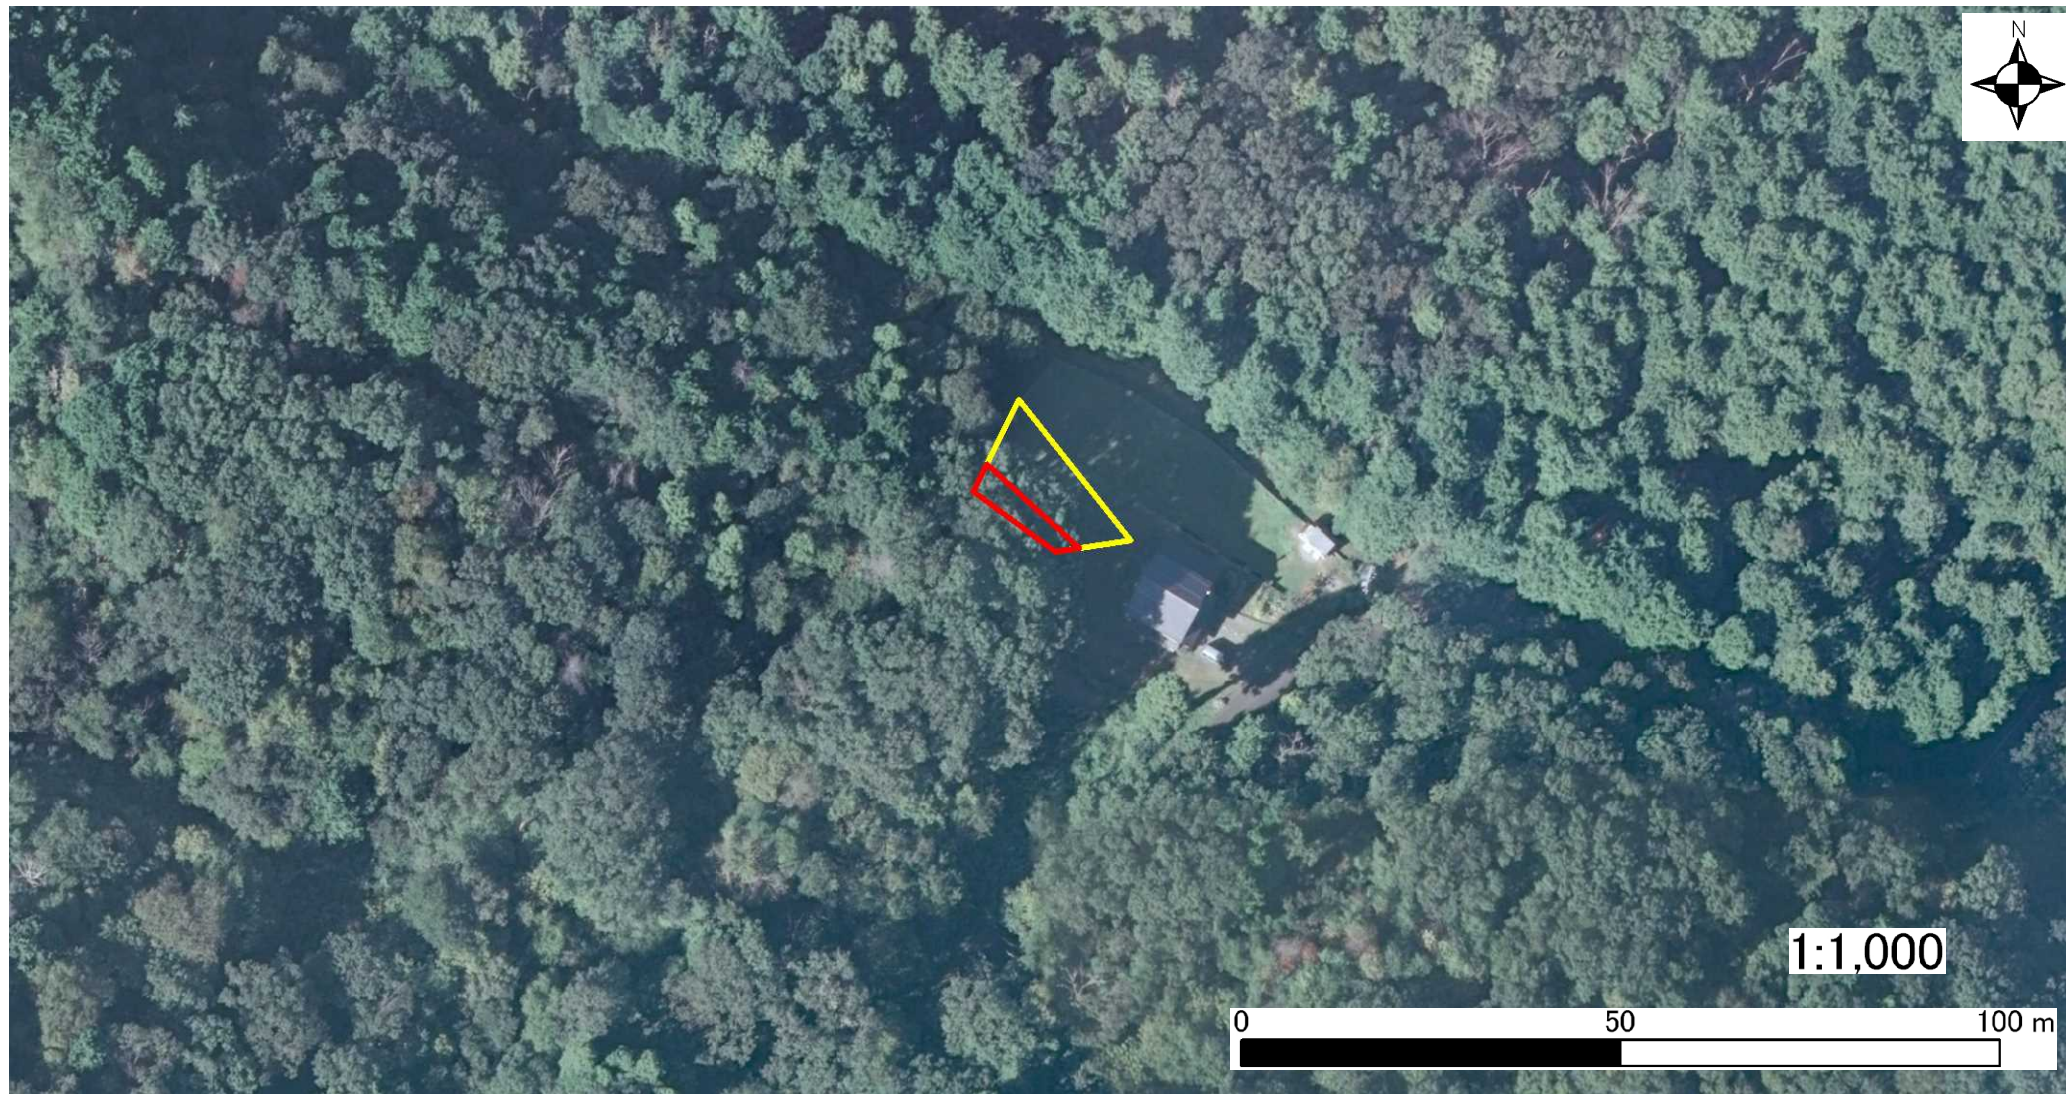
# 土砂災害警戒区域等設定図(オルソ画像)

Ⅲ-8927

南古賀7

滋賀県高島市安曇川町南古賀

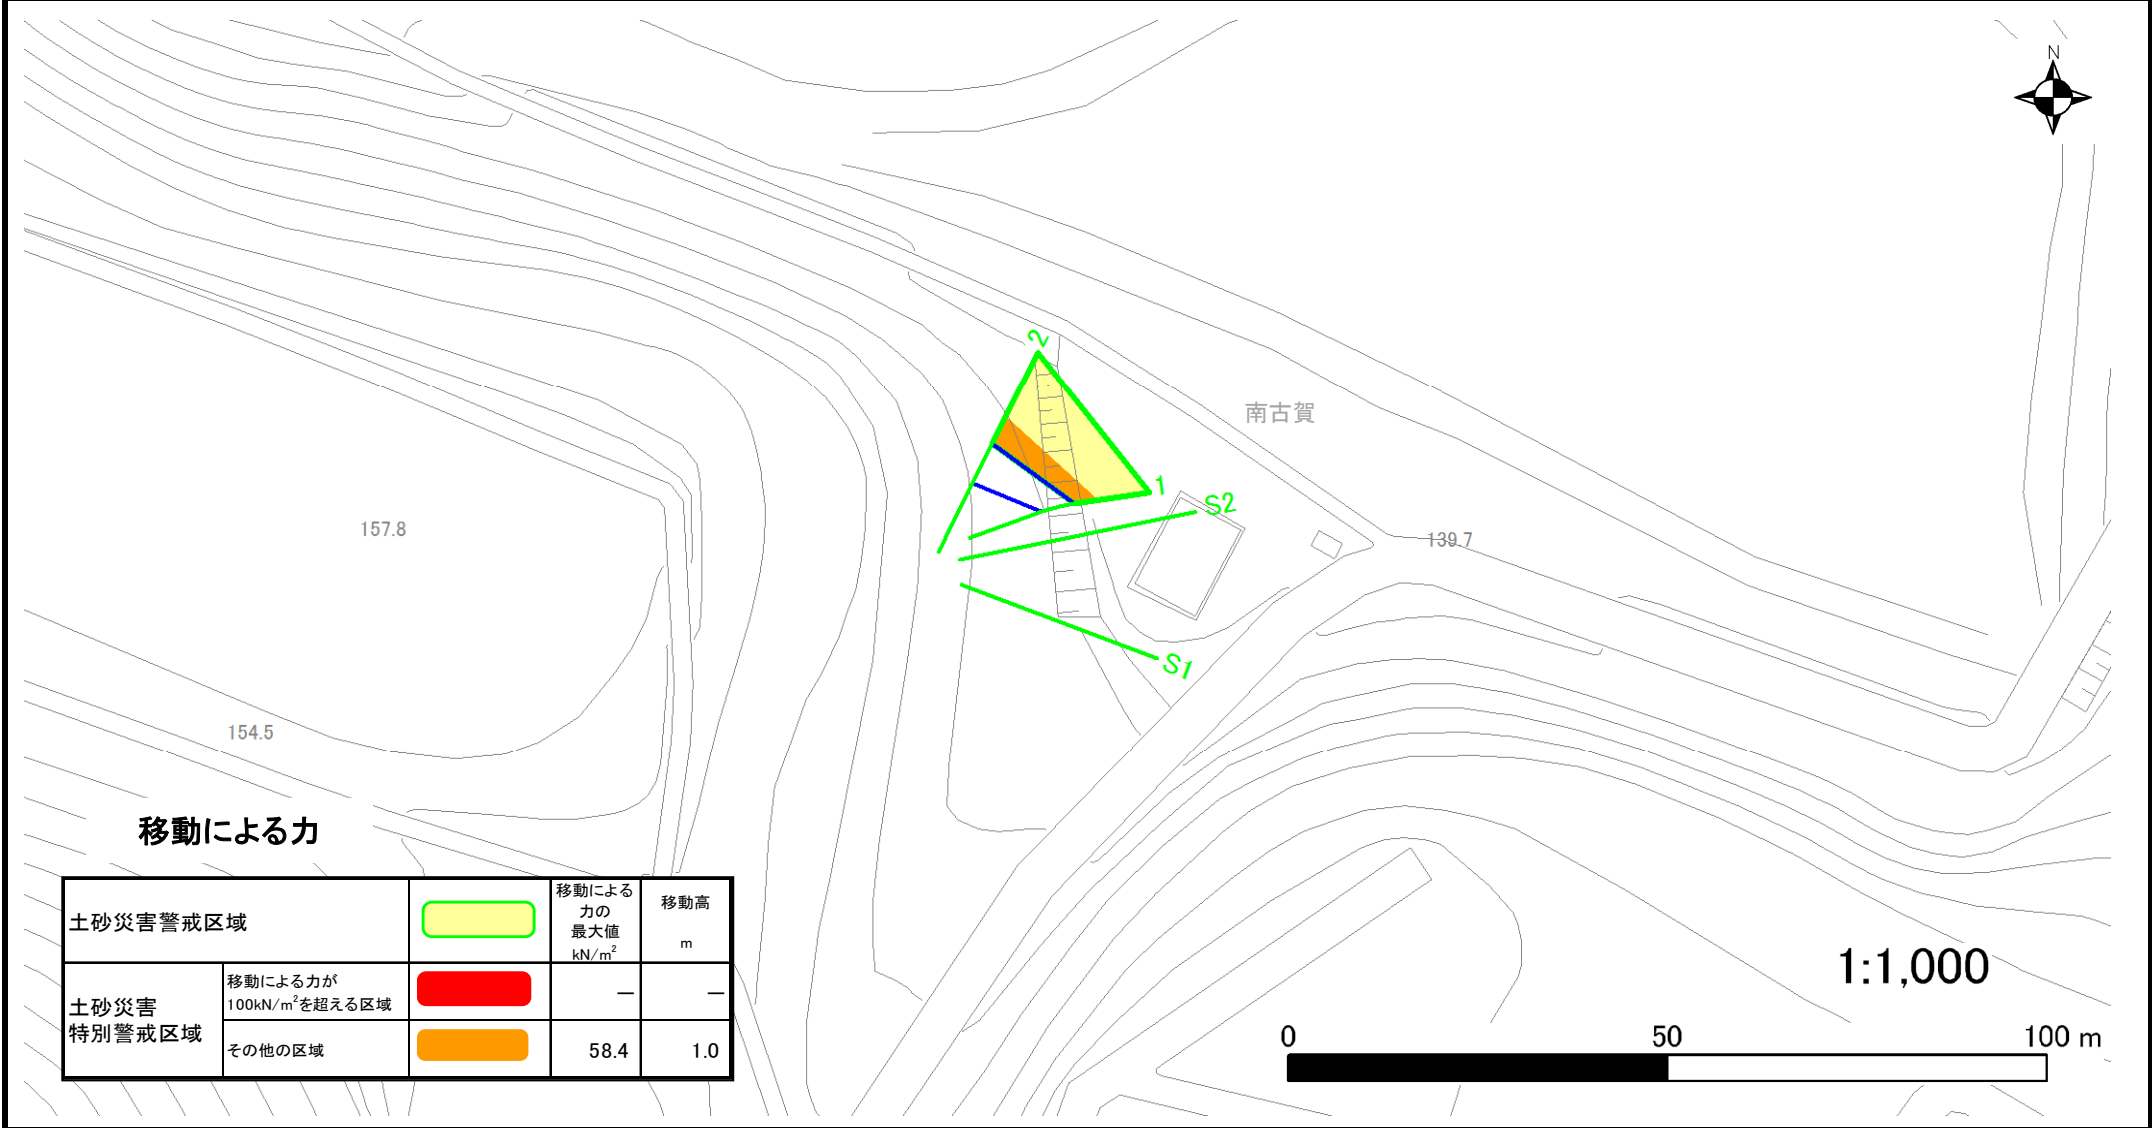
## 移動による力

土砂災害警戒区域		移動による力の最大値 kN/m <sup>2</sup>	移動高 m
	移動による力が100kN/m <sup>2</sup> を超える区域	—	—
土砂災害特別警戒区域	その他の区域	58.4	1.0

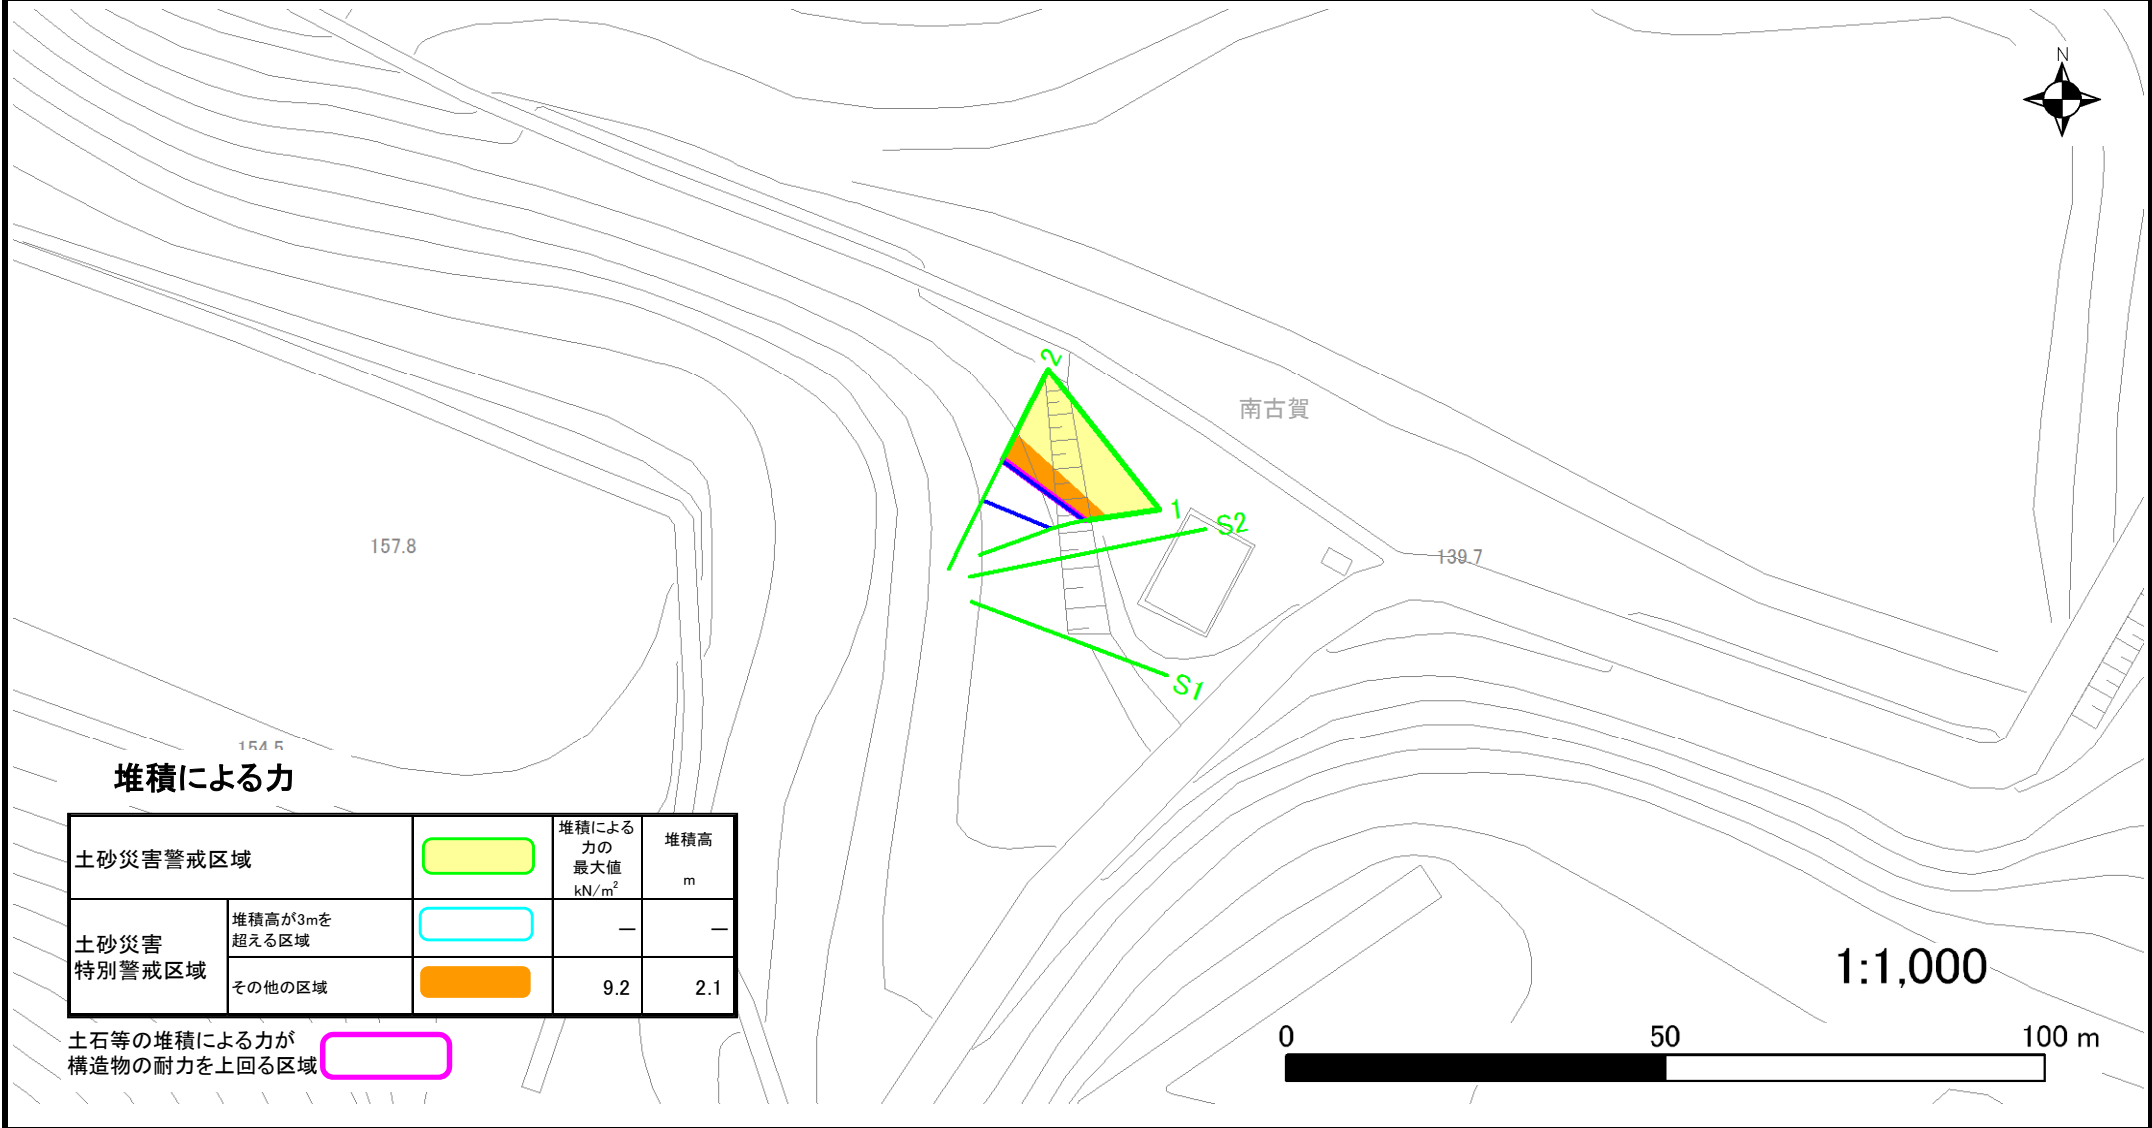
# 土砂災害警戒区域等設定図

## 堆積による力

土砂災害警戒区域		堆積による力の最大値 kN/m <sup>2</sup>	堆積高 m
土砂災害特別警戒区域	堆積高が3mを超える区域	—	—
	その他の区域	9.2	2.1

土石等の堆積による力が構造物の耐力を上回る区域
