土砂災害警戒区域・土砂災害特別警戒区域 区域図

自然現象の種類	急傾斜地の崩壊
区域番号	Ⅲ-8914
区域の名称	棕川30
区域の所在地	滋賀県高島市今津町棕川

土砂災害警戒区域等設定図(オルソ画像)

土砂災害警戒区域等設定図

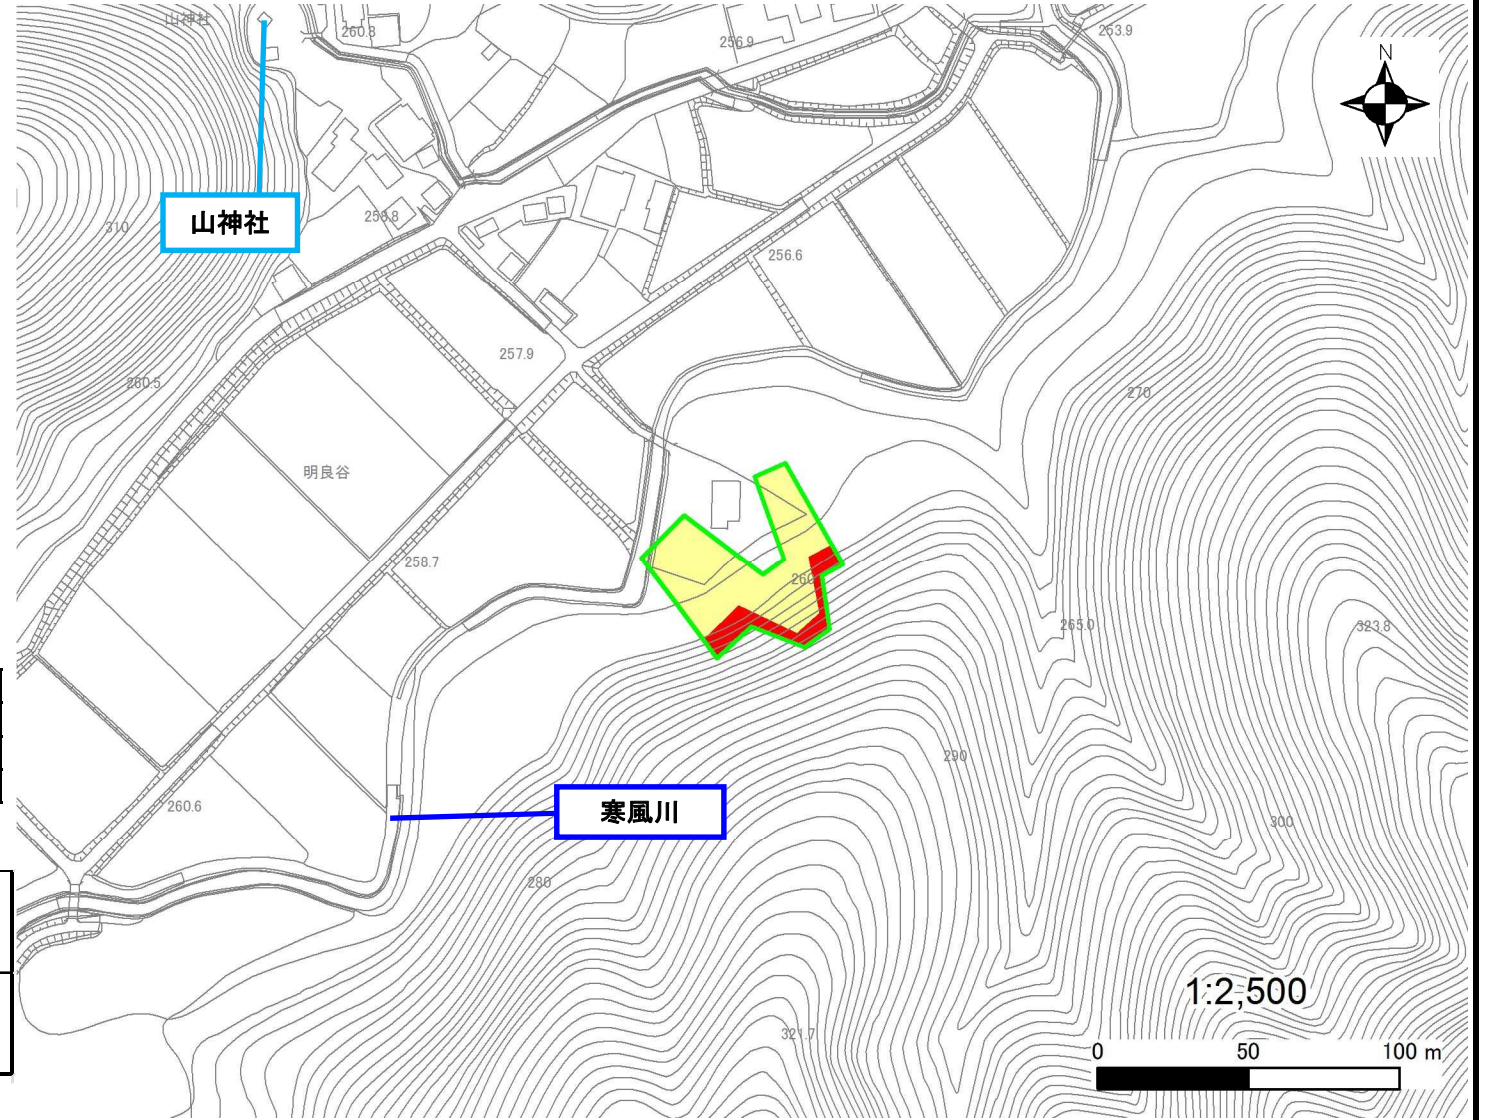
土砂災害警戒区域	
土砂災害特別警戒区域

○ この区域図は、空中写真測量による地形図に、実測による区域図を投影したものであり、一部異なって見える場合があります。
 詳しくは、土木事務所にお尋ねください。

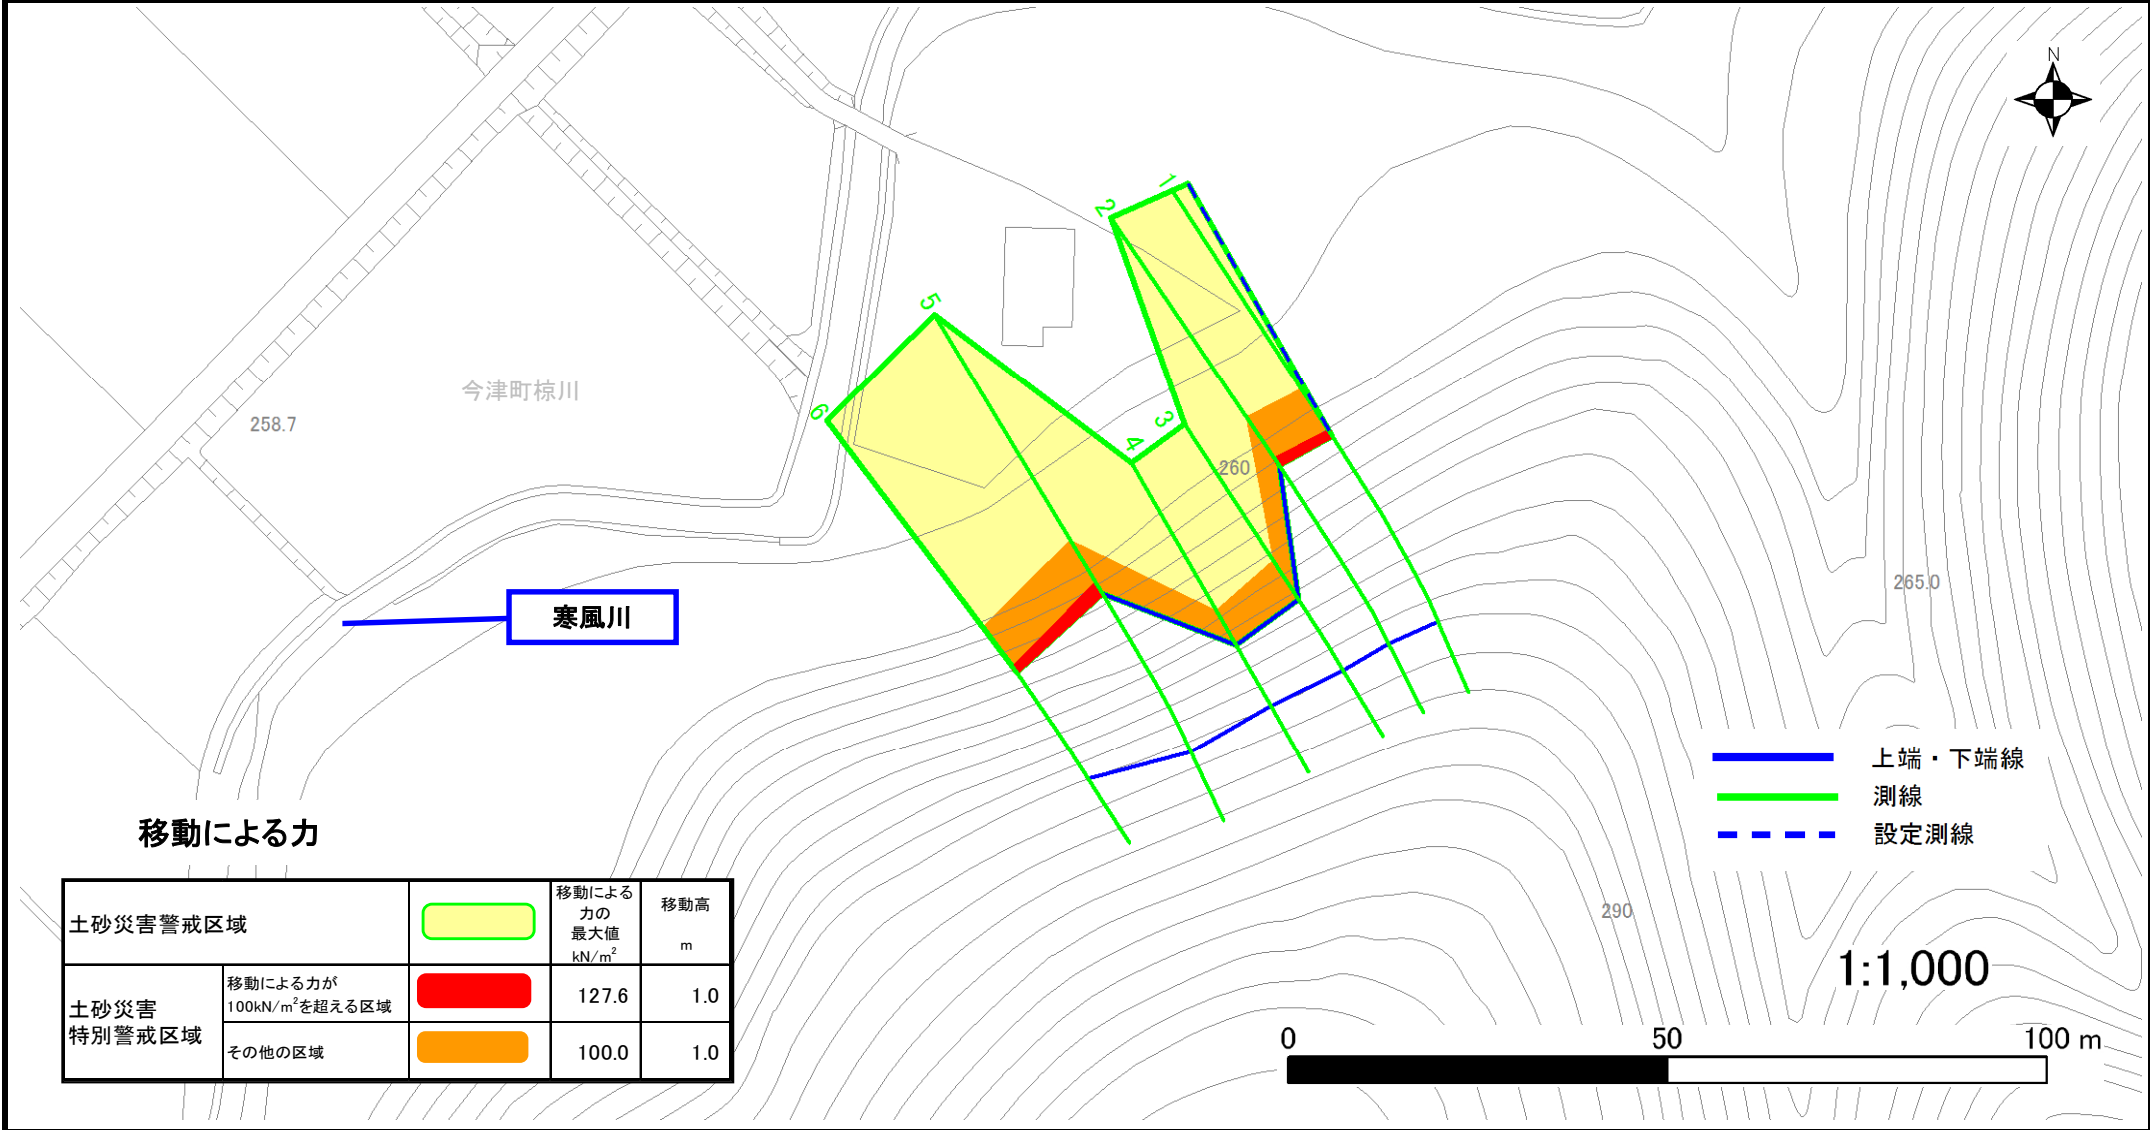
様式 4-1

移動による力

土砂災害警戒区域		移動による力の最大値 kN/m ²	移動高 m
	移動による力が100kN/m ² を超える区域	127.6	1.0
土砂災害特別警戒区域	その他の区域	100.0	1.0

- 上端・下端線
- 測線
- - - 設定測線

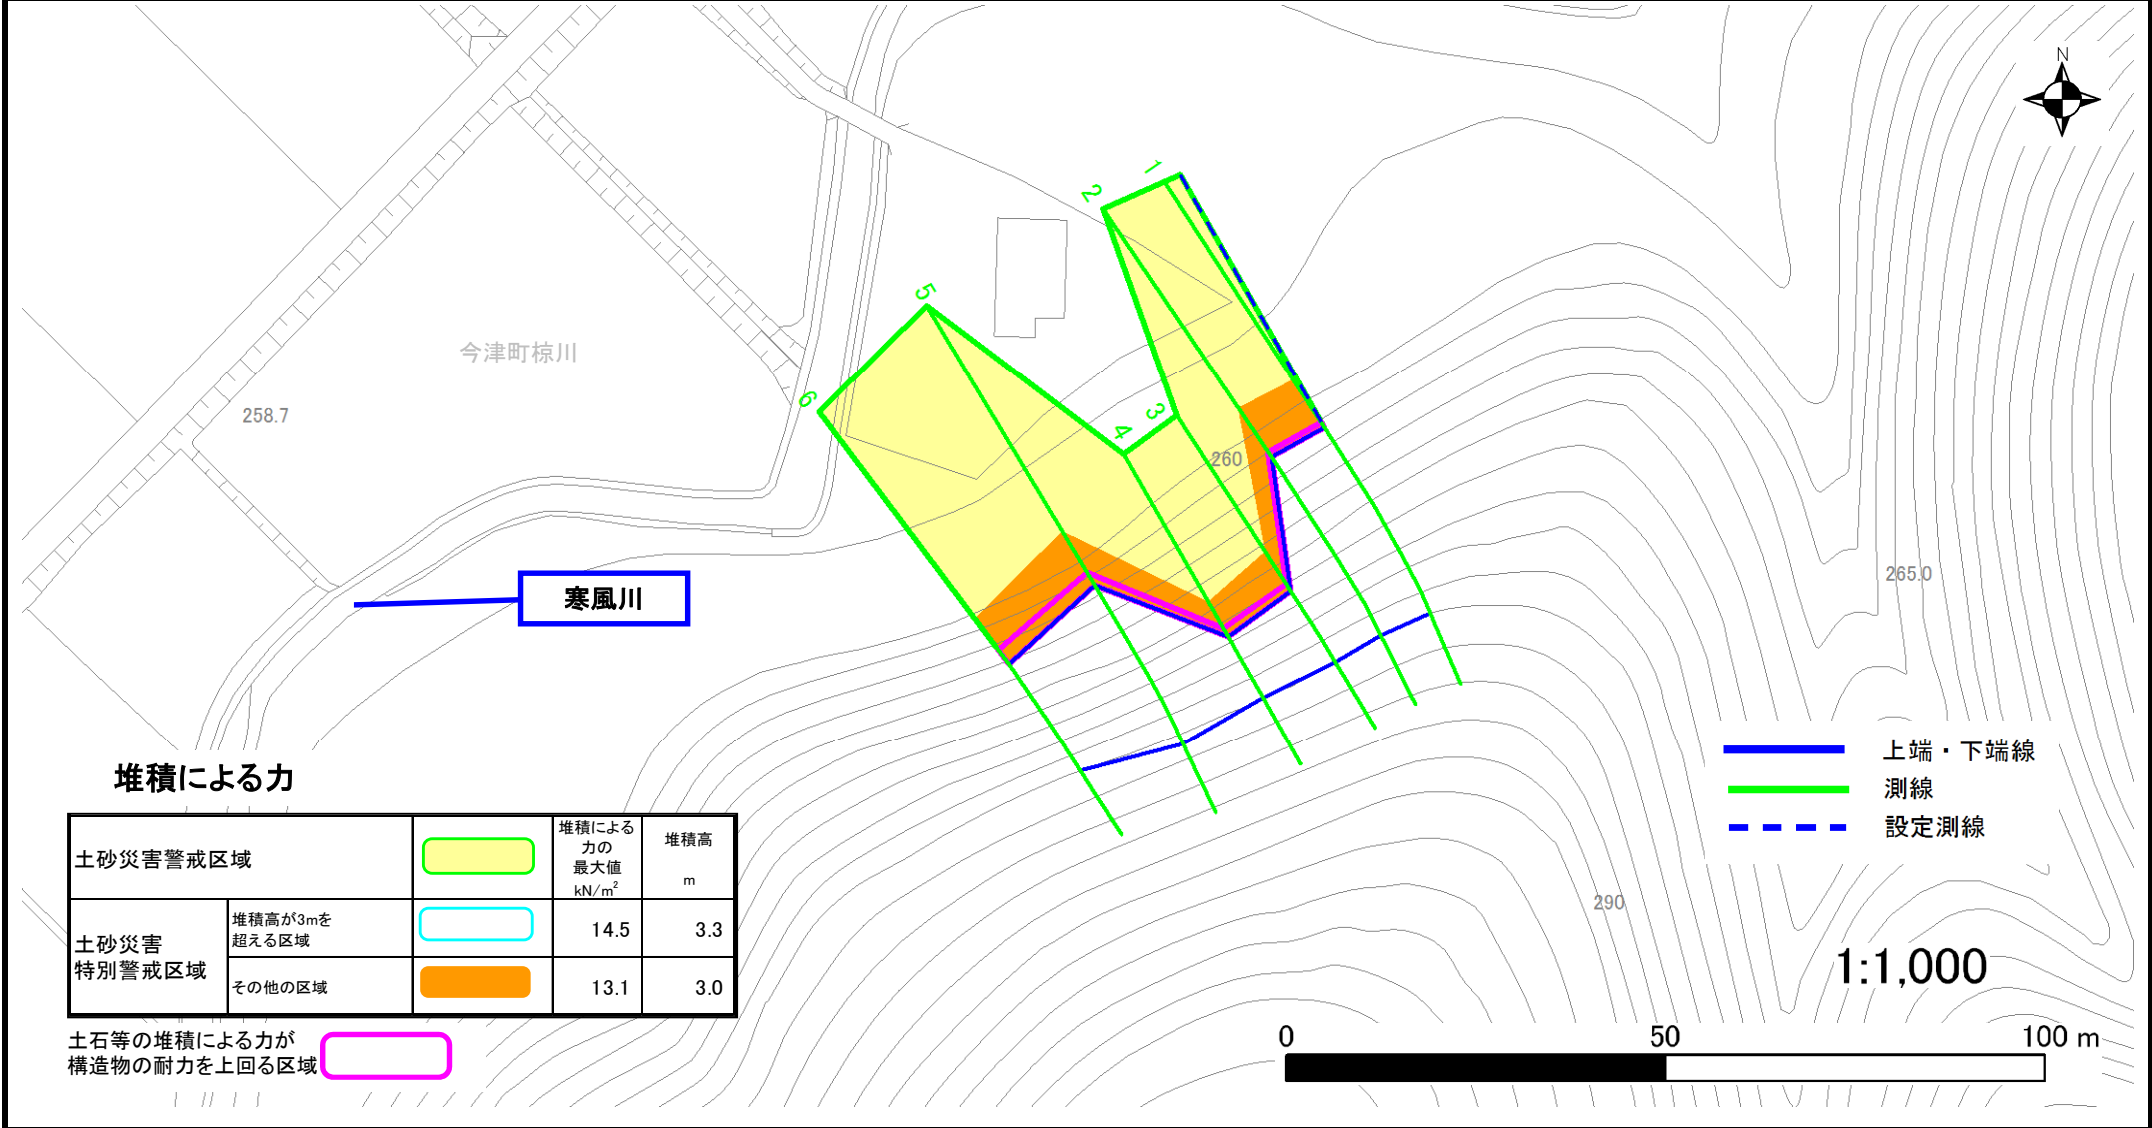
様式 4-2

堆積による力

土砂災害警戒区域		堆積による力の最大値 kN/m ²	堆積高 m
土砂災害特別警戒区域	堆積高が3mを超える区域	14.5	3.3
	その他の区域	13.1	3.0

土石等の堆積による力が構造物の耐力を上回る区域
