土砂災害警戒区域・土砂災害特別警戒区域 区域図

自然現象の種類	急傾斜地の崩壊
区域番号	Ⅲ-2876
区域の名称	観音寺(4)
区域の所在地	滋賀県栗東市観音寺

# 土砂災害警戒区域等設定図(オルソ画像)

# 土砂災害警戒区域等設定図

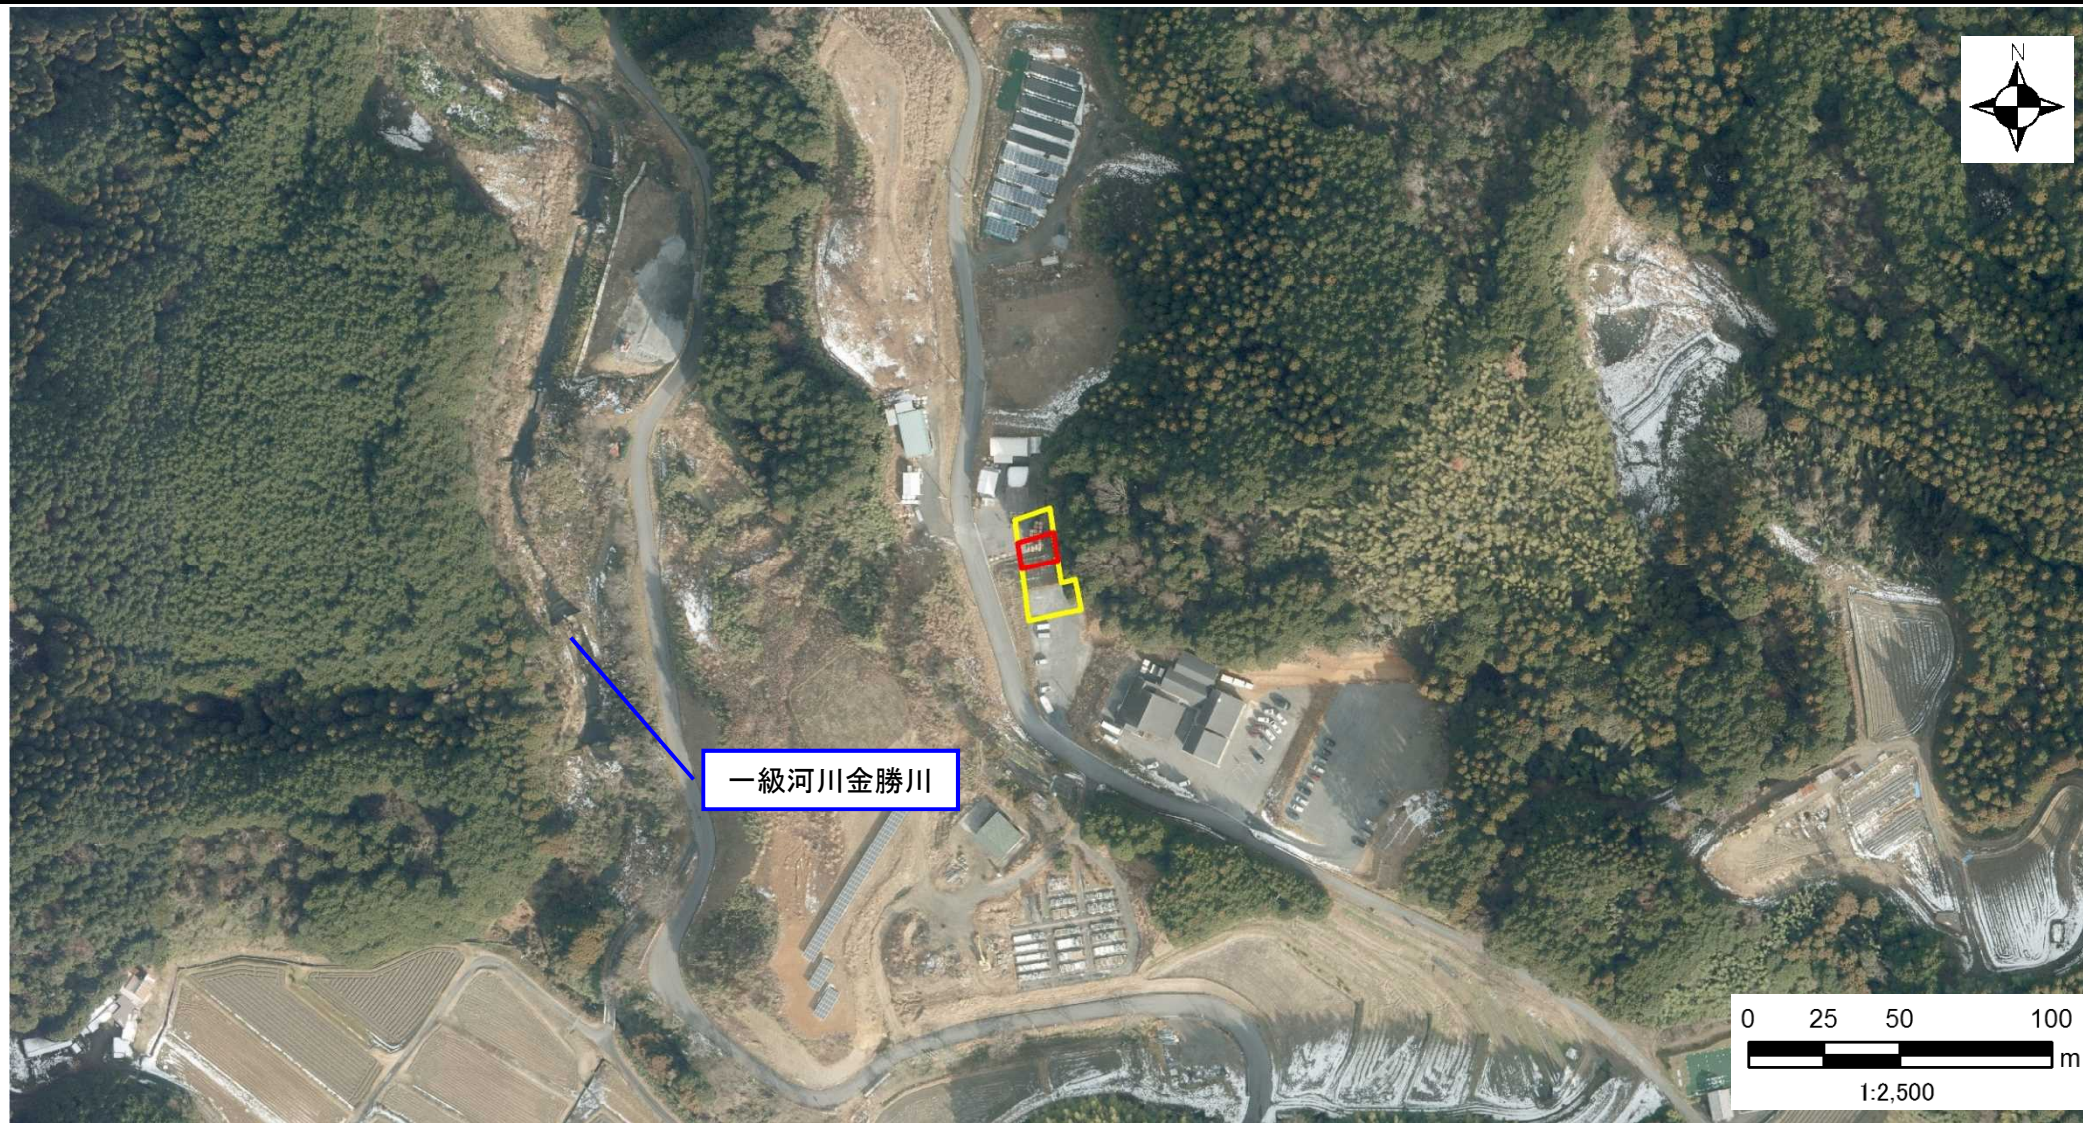
箇所番号	Ⅲ-2876	箇所名	観音寺(4)	所在地	滋賀県栗東市観音寺
------	--------	-----	--------	-----	-----------
