土砂災害警戒区域・土砂災害特別警戒区域 区域図

自然現象の種類	急傾斜地の崩壊
区域番号	II-2880
区域の名称	こんぜの里(2)
区域の所在地	滋賀県栗東市観音寺

# 土砂災害警戒区域等設定図(オルソ画像)

# 土砂災害警戒区域等設定図

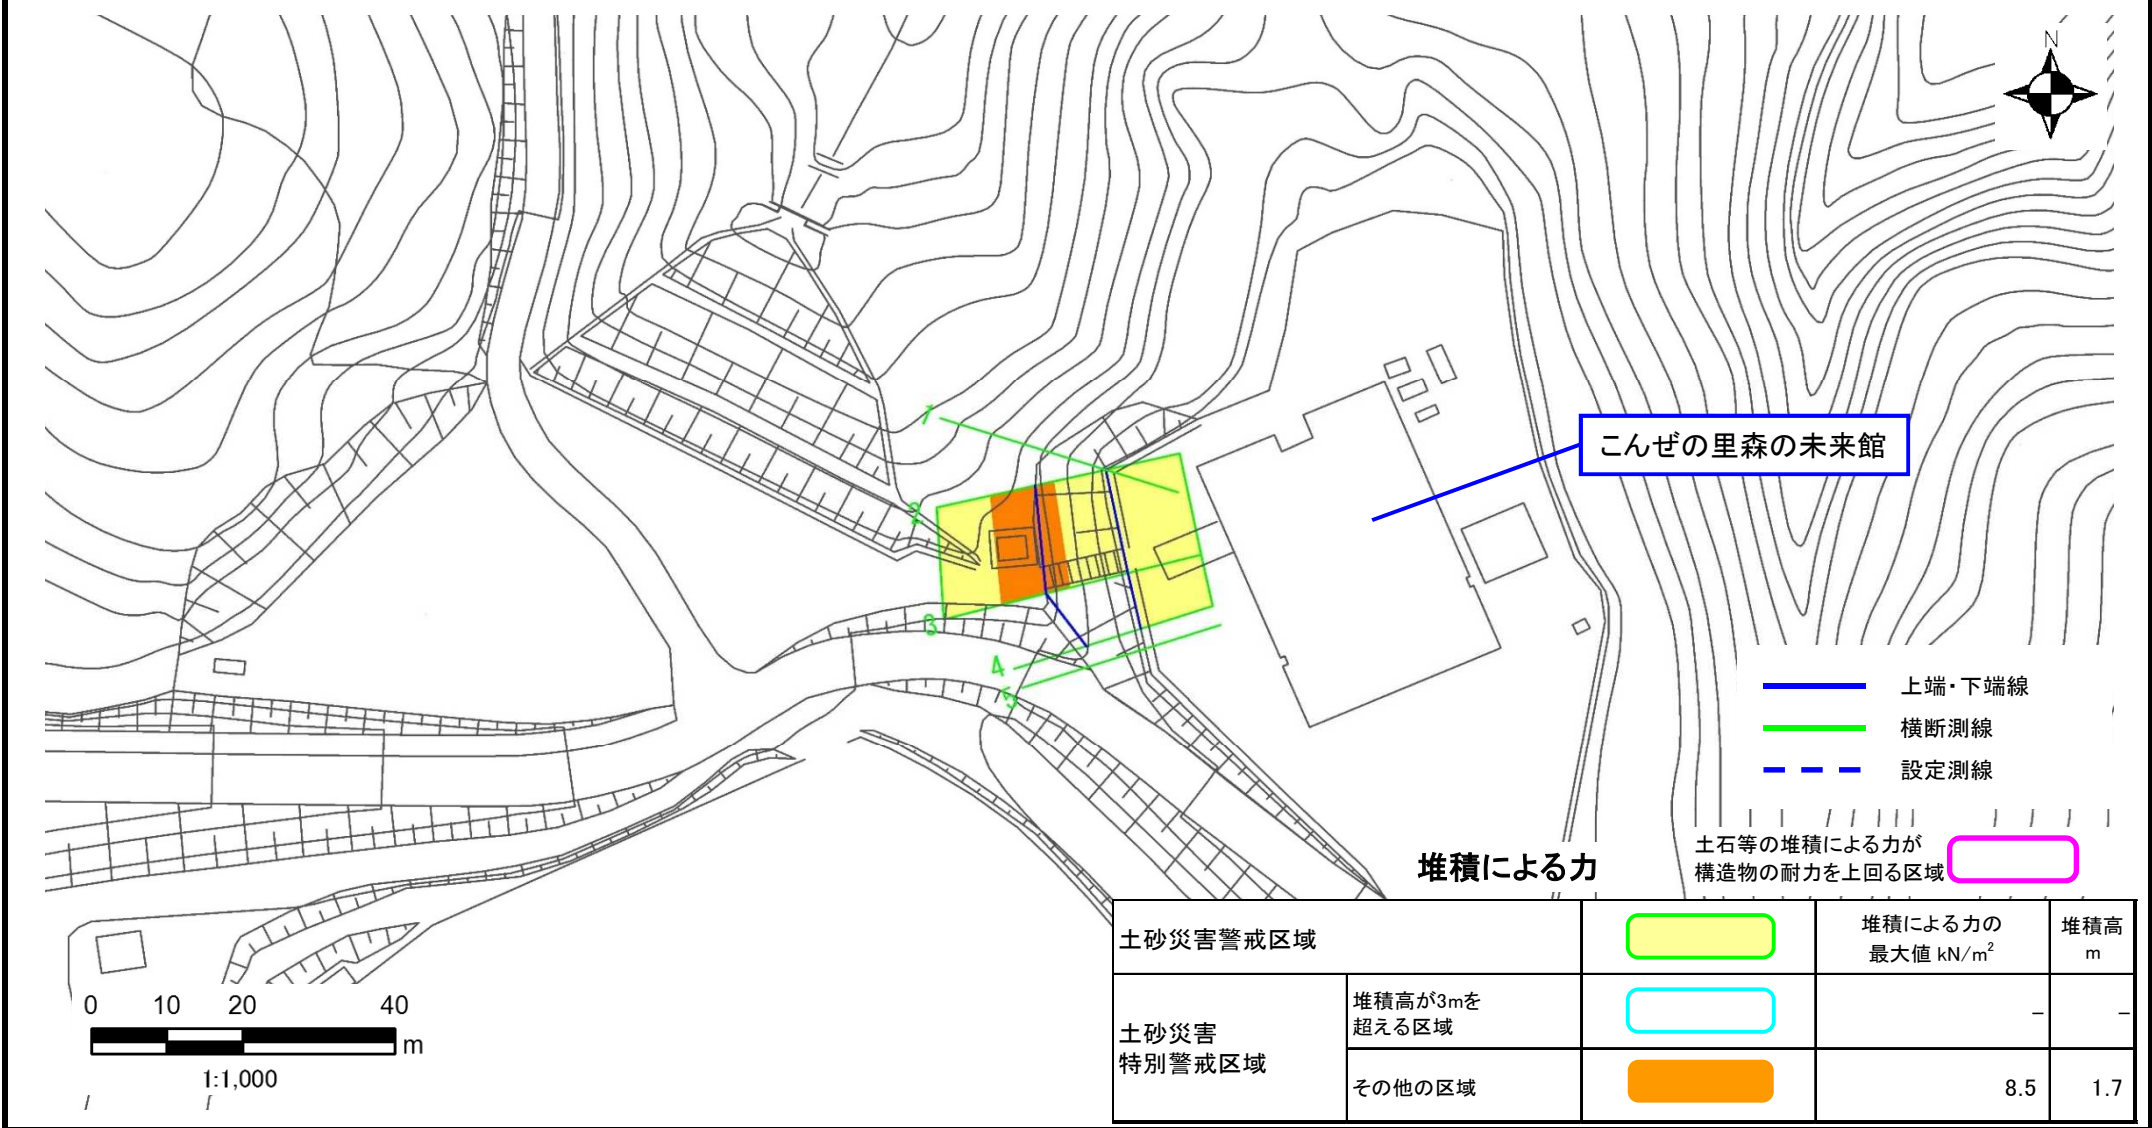
様式 4-2

- 上端・下端線
- 横断測線
- - 設定測線

堆積による力

土石等の堆積による力が  
構造物の耐力を上回る区域

土砂災害警戒区域		堆積による力の 最大値 kN/m <sup>2</sup>	堆積高 m
土砂災害 特別警戒区域	堆積高が3mを 超える区域	-	-
	その他の区域	8.5	1.7
