岡道踏切道 列車脱線事故について

1. 概要 発生日時 2021年12月27日(月) 13時47分頃 天候:晴れ

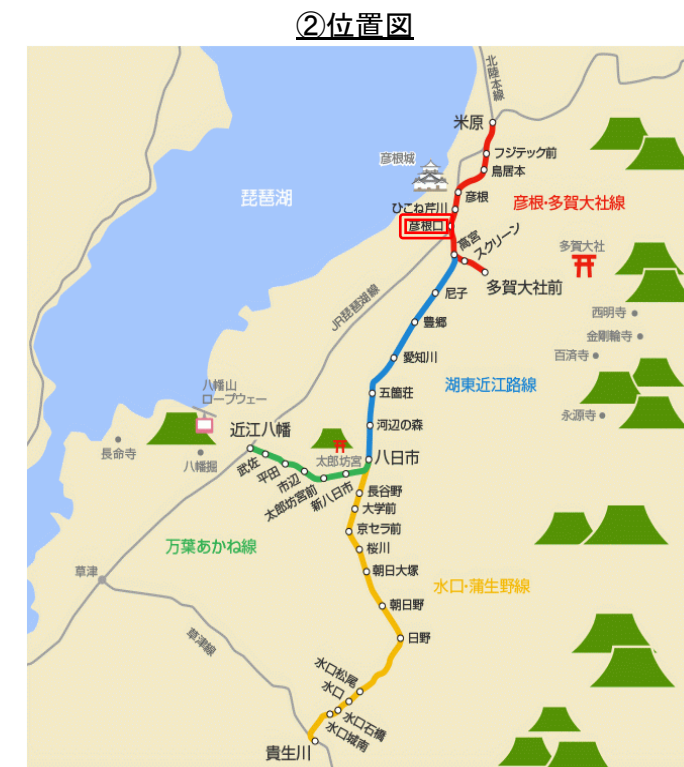
③脱線した状況

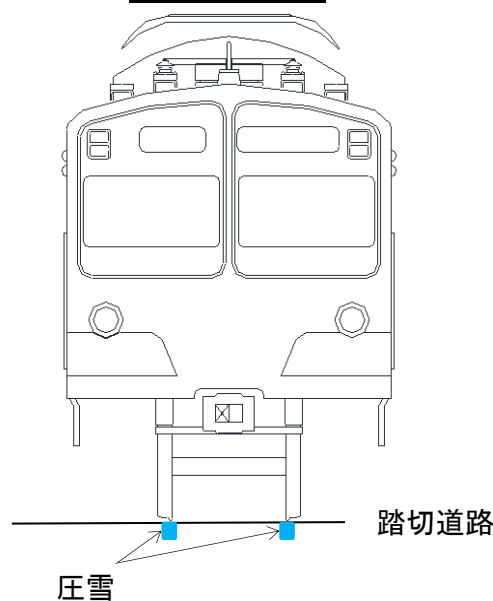
2. 原因 踏切道にて自動車の通行により圧雪された雪(凍ってる状態)に車輪が乗り上げたものと推定。

④脱線した状況(詳細)

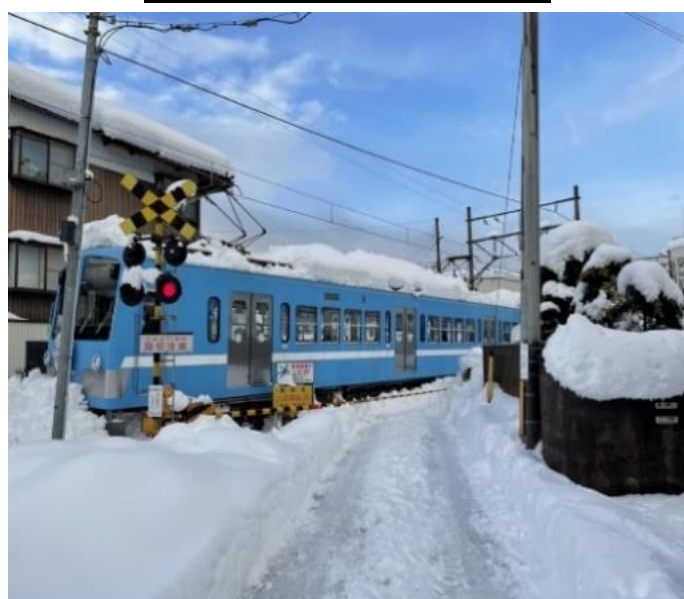
⑥脱線車両(正面)

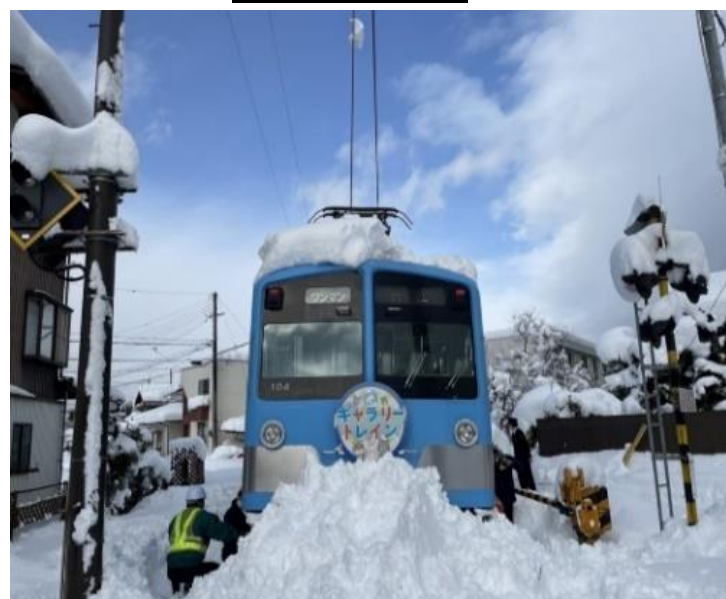
⑦脱線状況(進行方向右側車輪 前方から)

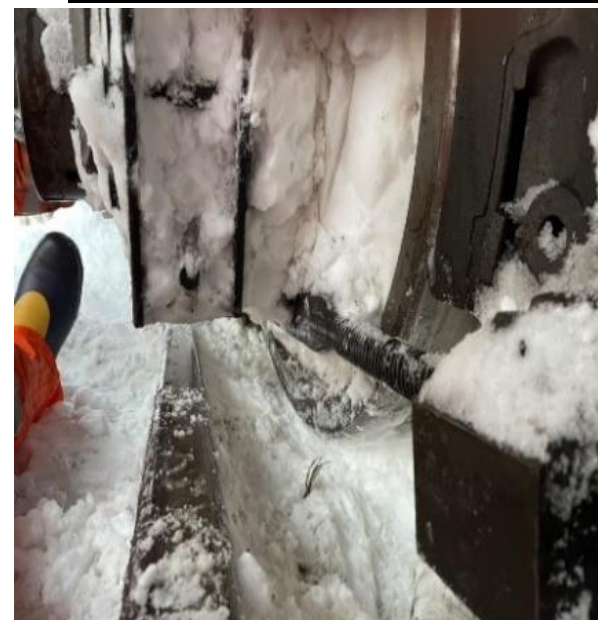
⑧脱線状況(進行方向左側車輪 後方から)
