基礎調査結果(未指定)

土砂災害警戒区域・土砂災害特別警戒区域 区域図

自然現象の種類	急傾斜地の崩壊
区域番号	Ⅲ-10015
区域の名称	小野(5)
区域の所在地	滋賀県大津市小野

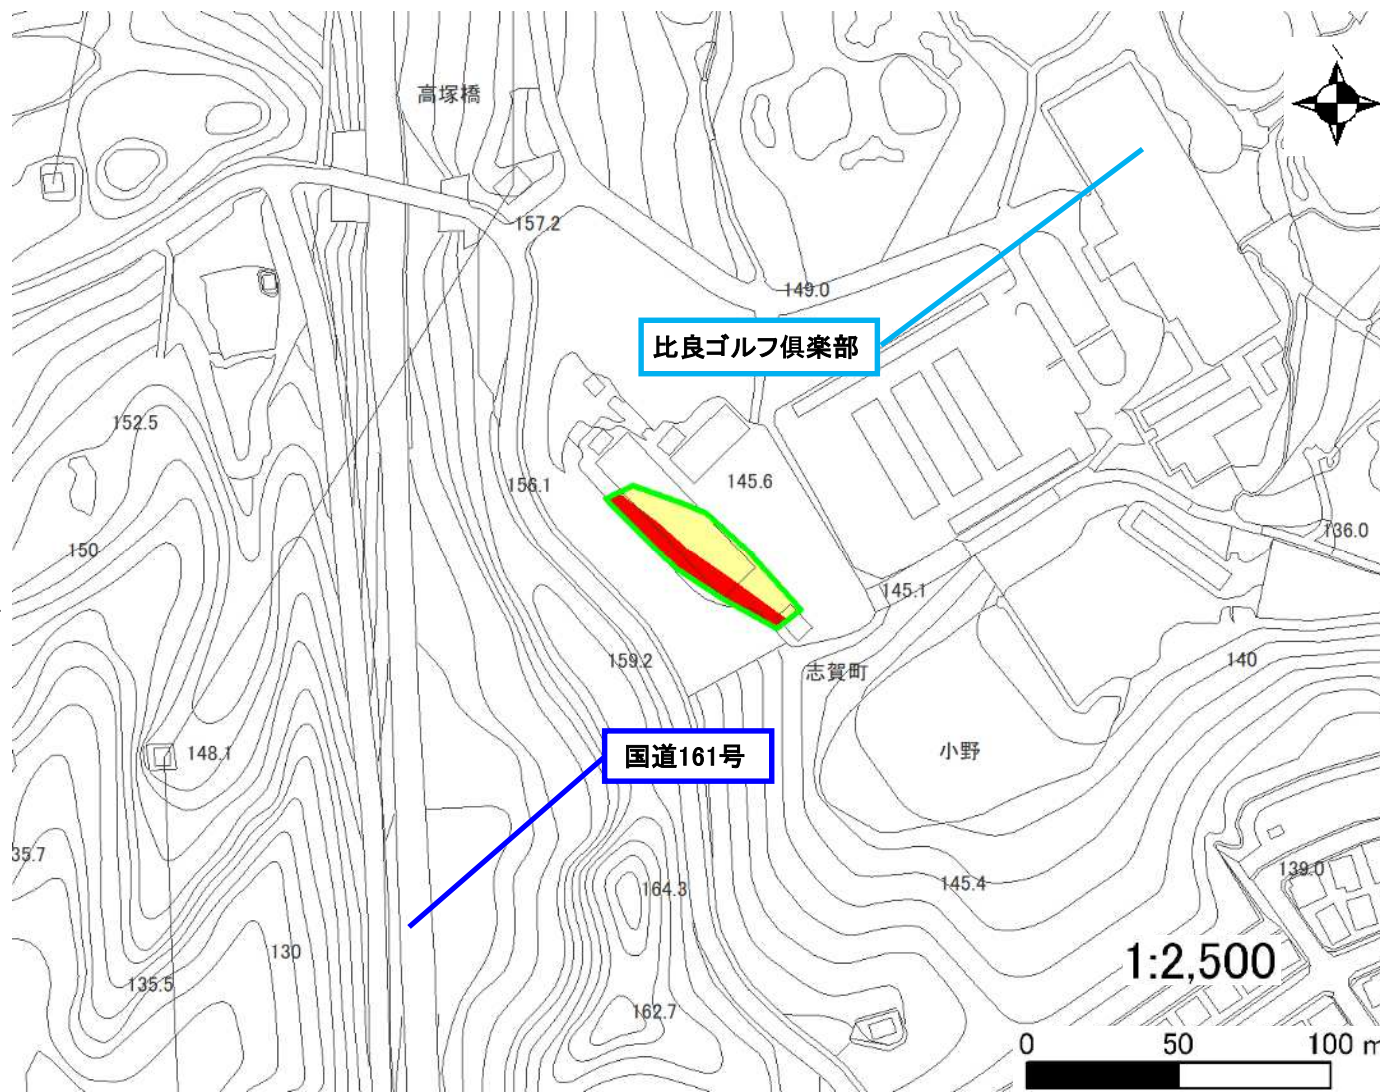
土砂災害警戒区域	
土砂災害特別警戒区域

○ この区域図は、空中写真測量による地形図に、実測による区域図を投影したものであり、一部異なって見える場合があります。
詳しくは、土木事務所にお尋ねください。

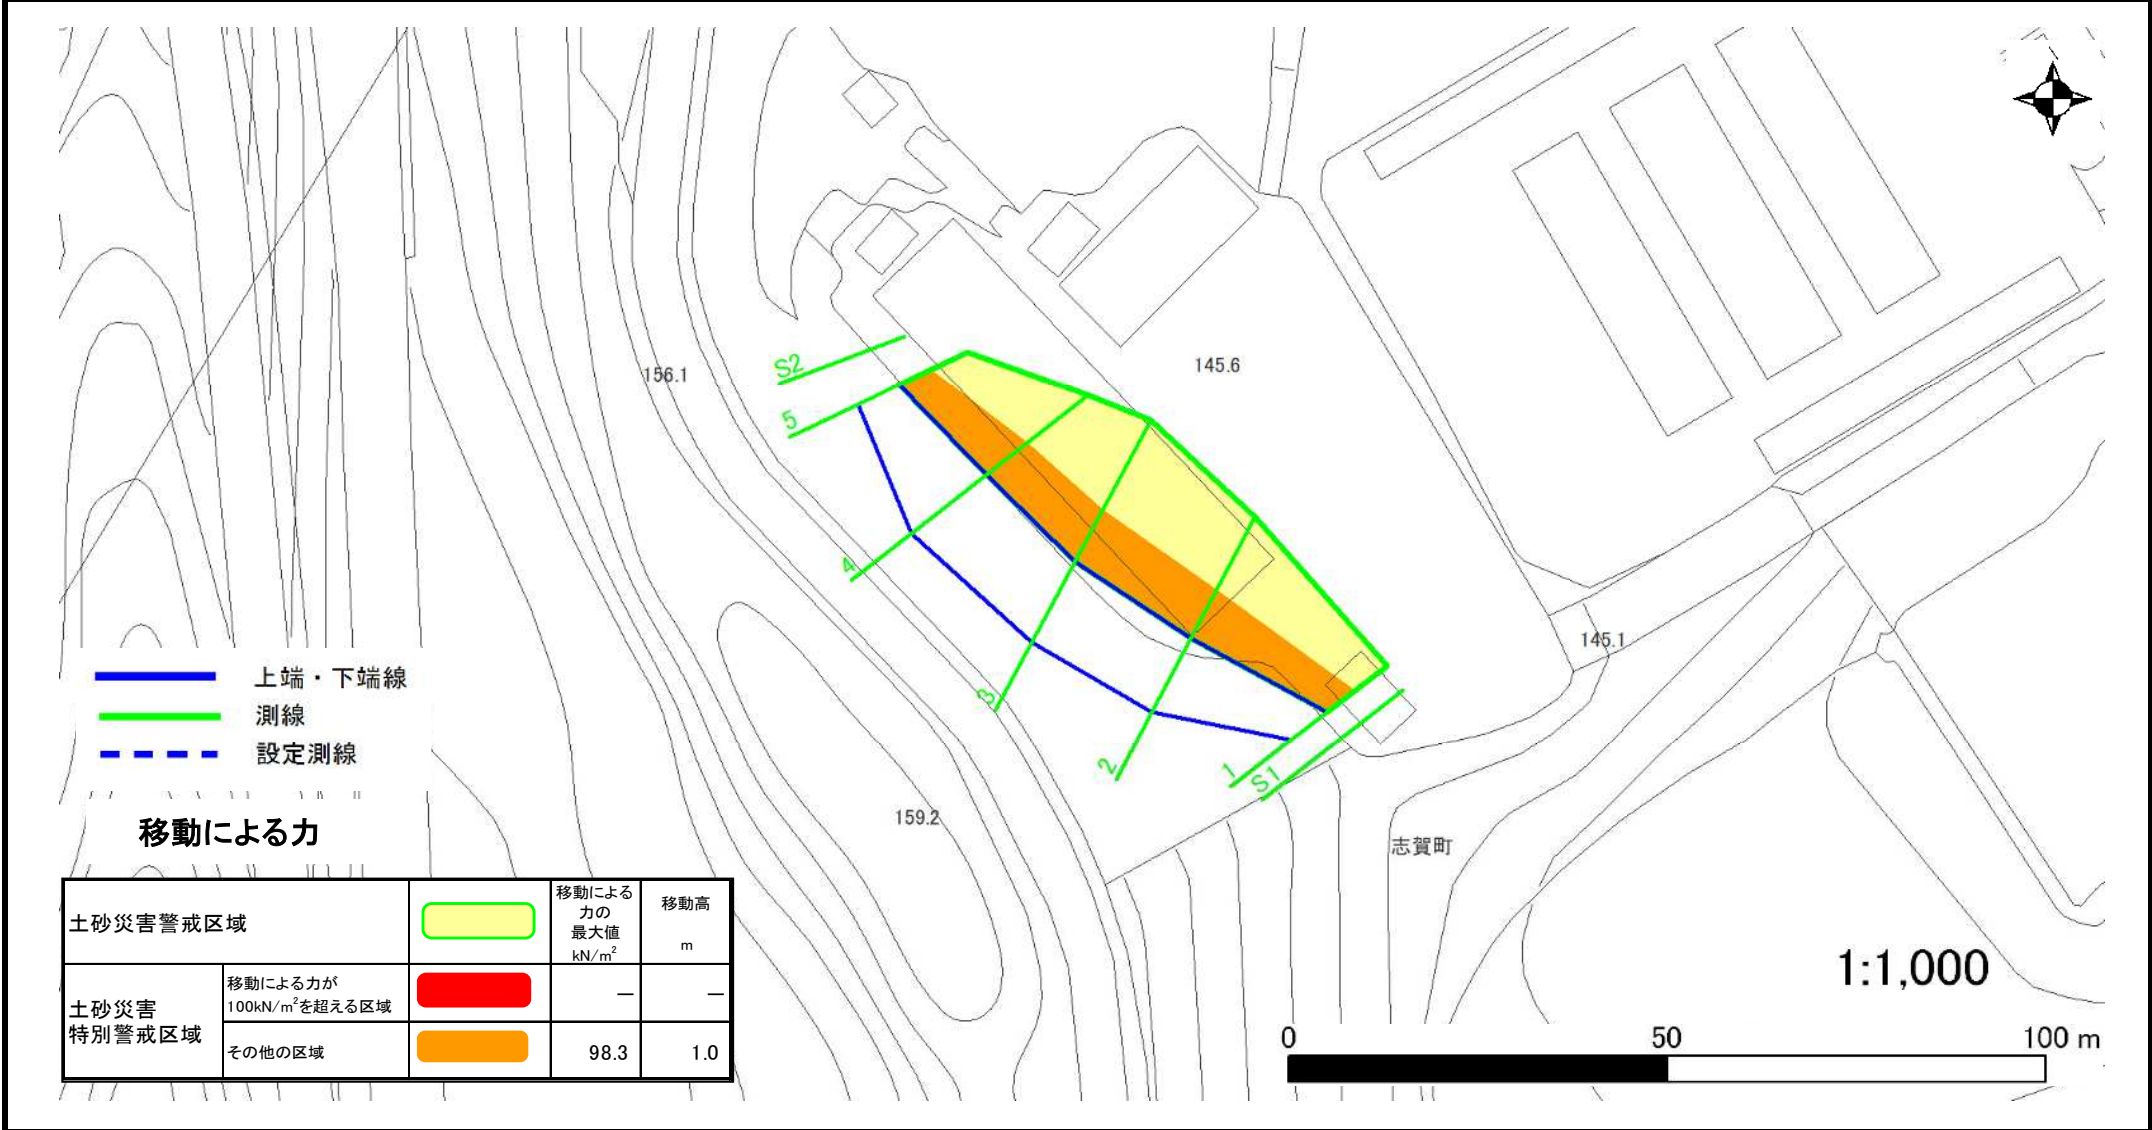
土砂災害警戒区域等設定図

- 上端・下端線
- 測線
- - - 設定測線

移動による力

土砂災害警戒区域		移動による力の最大値 kN/m ²	移動高 m
	 	—	—
土砂災害特別警戒区域	移動による力が100kN/m ² を超える区域	 	—
	その他の区域	 	98.3
