# 滋賀県甲賀市信楽町江田水害履歴マップ② 1953(昭和28)年8月14~15日(多羅尾豪雨)

2021(令和3)年12月1日に江田福祉会館、2022(令和4)年6月9日にDさん宅での聞き取り調査に基づき作成

作成 関西大学 景観研究室(甲賀市信楽町都市計画地図上に加筆)  
信楽町江田地区外の被害状況は、本マップには含まないものとする。

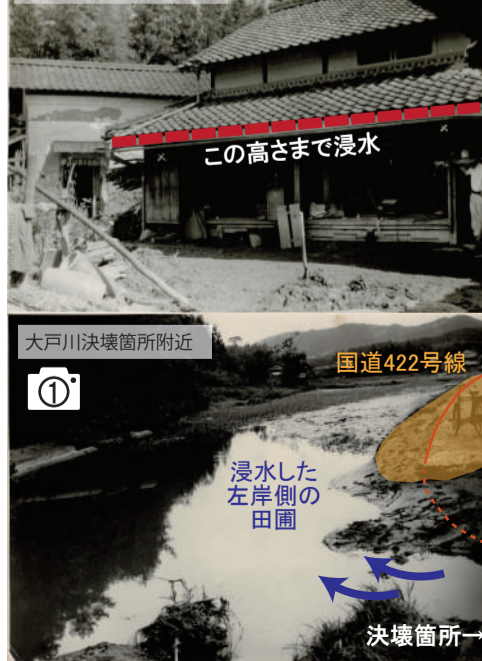
Dさん宅の母屋(当時)

この高さまで浸水

- 母屋が傾いてしまったため、発災から1年間、小屋の2階の8畳ほどの部屋に家族で暮らした。
- 大戸川から流れてきた泥が、家の床下に0.3m程度堆積した。スコップですくおうとしたが水を多く含んで重く、運べなかったため、7~10日間放置してある程度乾いてから取り除いた。リヤカーで捨てに行ったが、捨て場所にも困った。
