高時川における長期濁水の現状 ～ これまでの調査結果のまとめ ～

滋賀県立大学・伊香高校
大久保卓也

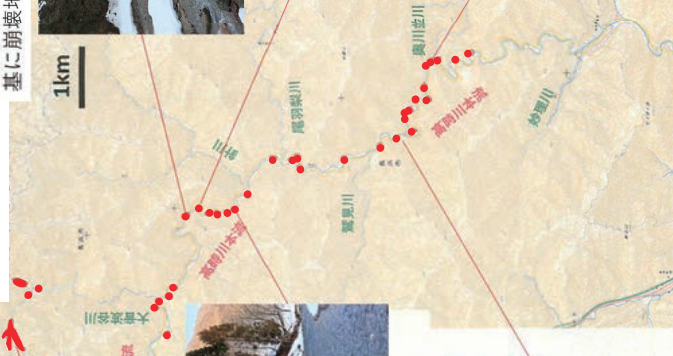
斜面崩壊地点

(注) 滋賀県が撮影した航空写真等を基に崩壊地点を赤丸でプロットした。

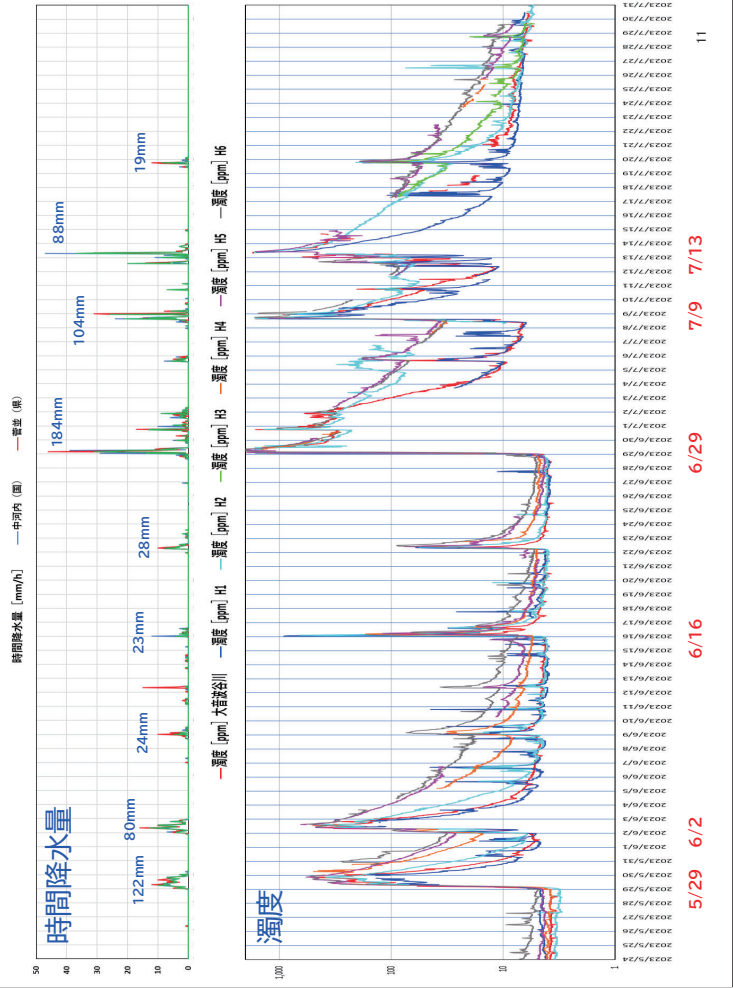
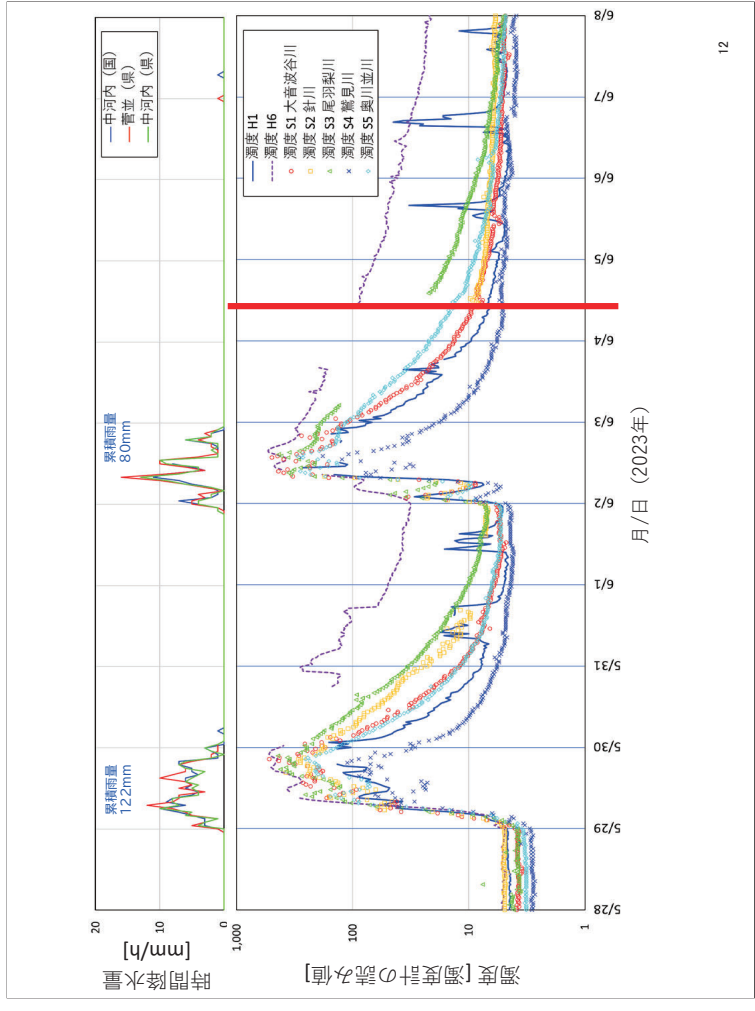
濁度の連続観測調査地点 (2023年5月～)

注:滋賀県立大学と森林保全課との共同調査
