第2回(9/12)および第3回(11/2)濁水問題検討会議 における報告内容

1. 高時川における過去の濁水の発生状況
2. バルク余呉スキー場における平成29年豪雨時の流出土砂量の推定
3. 濁水・土砂分析調査
4. 航空レーザ差分解析調査
5. 高時川本流（尾羽梨川～奥川並川）の現地調査
6. 各調査結果の整理

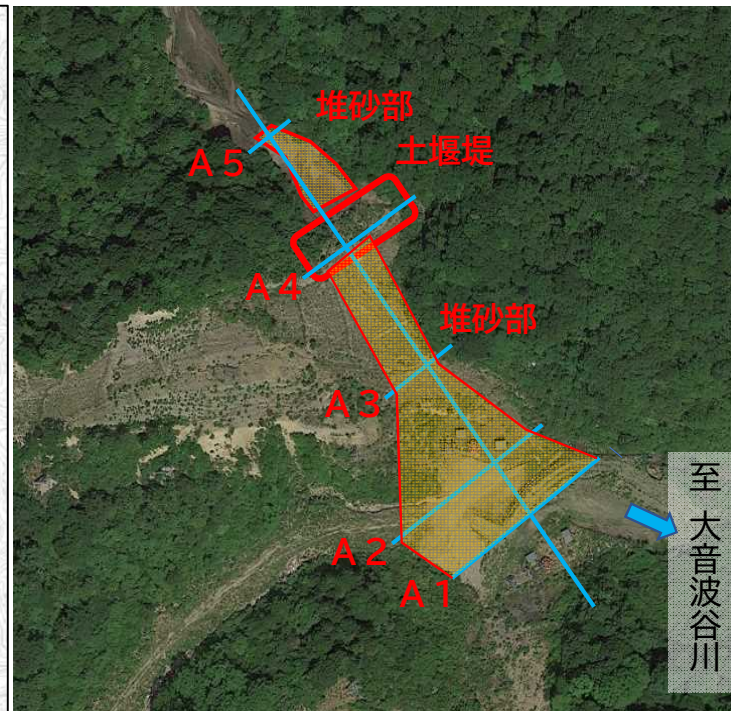
平成28年5月時点のスキー場最下流部の様子
(グーグルアース参照)

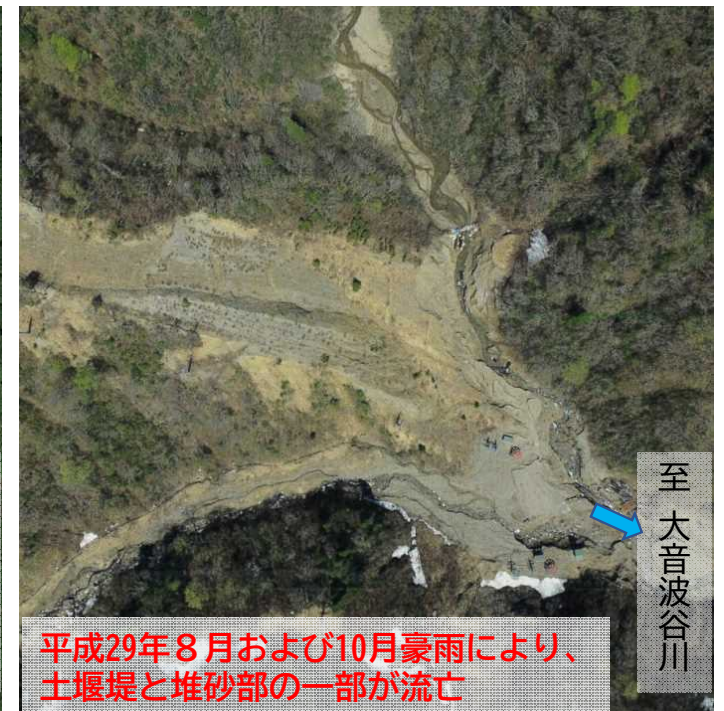
平成29年8月豪雨後のスキー場最下流部の様子
平成30年(2018年)4月19日、ドローンで撮影)

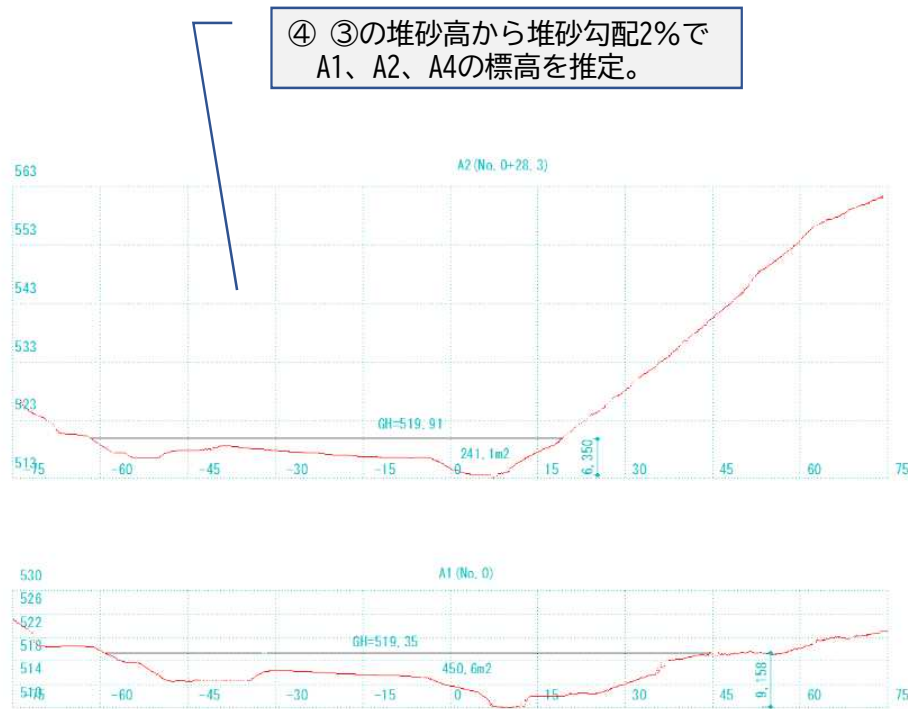
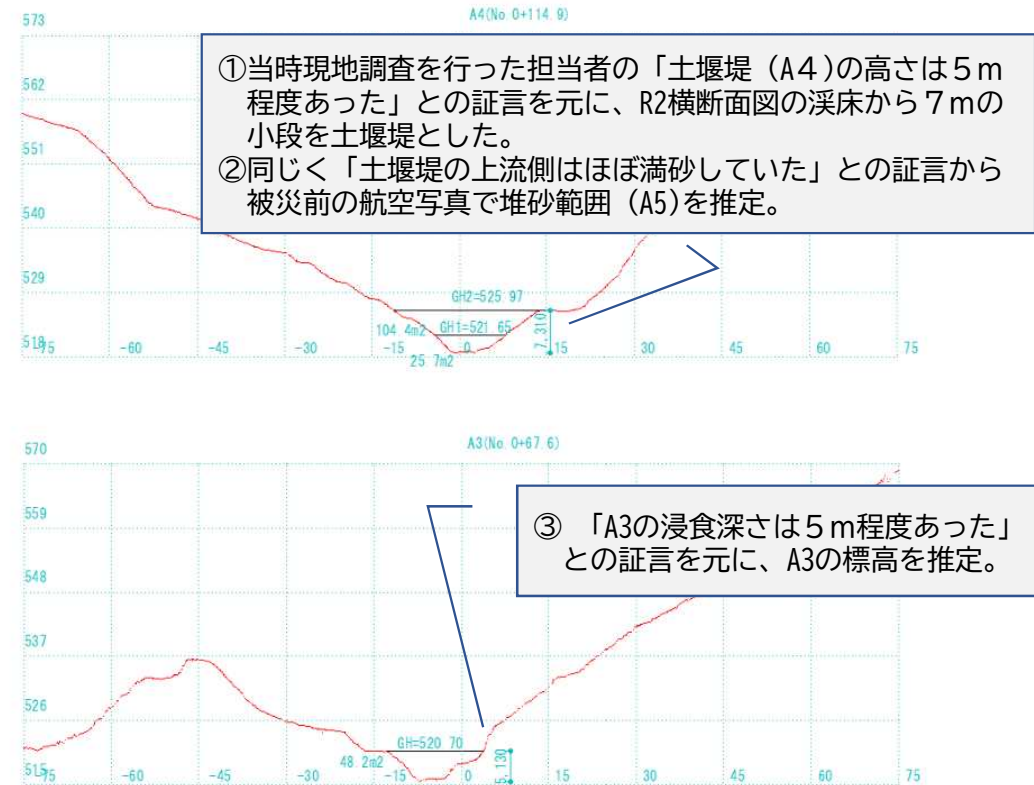
2-2. バルク余呉スキー場における平成29年豪雨時の流出土砂量の推定 推定断面図

※赤線の地山線は、R2年度のレーザ計測データによる。
 上記により推定したH29被災前の標高とR2レーザ標高との差分から、最大流出量を推定。

平成29年豪雨以前のレーザ計測データや、空中写真測量の可能な空中写真は無い。そのため、令和2年度レーザ計測データによる横断面図をベースに、当時の現地調査写真や担当者への聞き取り等を参考にして想定の標高線を入れ、平均断面法で流出土砂量を推定した。

その結果、流出土砂量は最大で20,000m³程度（参考：令和4年度豪雨の侵食量29,000m³程度）となった。

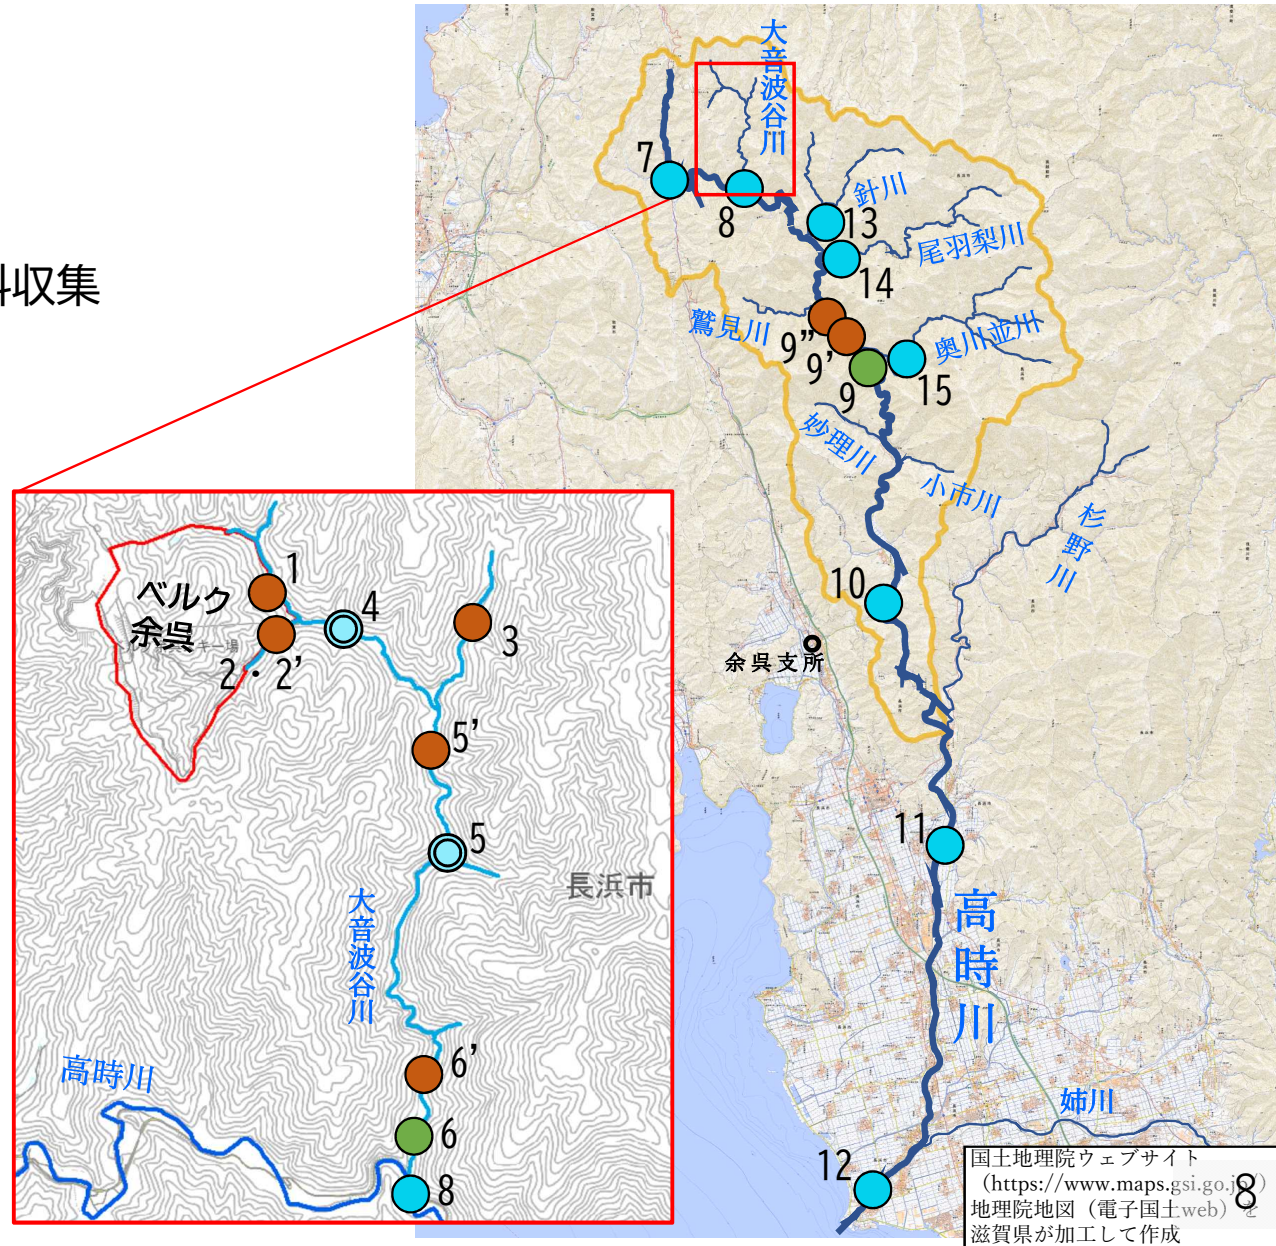
●調査場所（右図）

- 土砂のみ採取
- 土砂・河床底泥・河川水（平水時のみ）
- 土砂・河床底泥・河川水
- 河床底泥・河川水

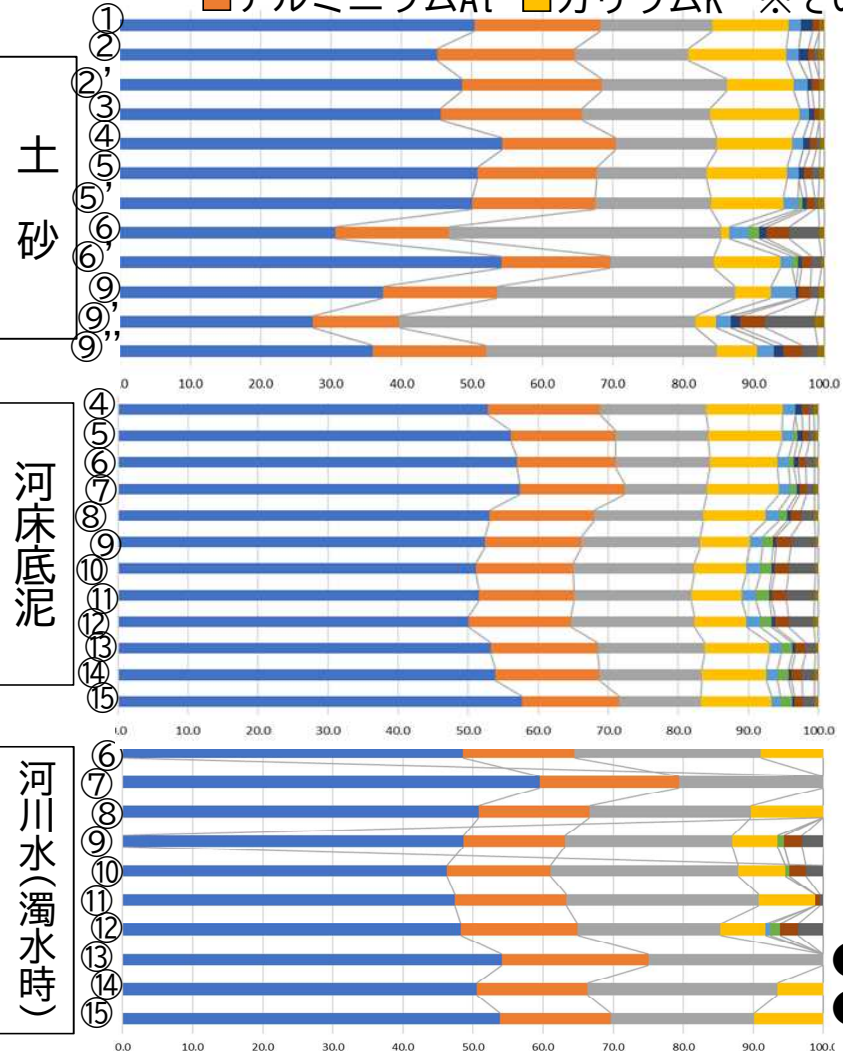
3-2. 調査結果（鉱物組成） 土砂 - 河床底泥 - 河川水(濁水時)

■ ケイ素Si ■ 鉄Fe
■ アルミニウムAl ■ カリウムK ※その他微量元素はMg、Ca、Ti、Na、Mn

- 濁りの主な成分はSi、Fe、Al、Kであり、濁水時にはMgやCaもやや含まれた
- 地質が同質で、鉱物組成からの濁水発生源の特定はできなかった

1. 濁りの主な成分はSi、Fe、Al、Kで、濁水時にはMgやCaもやや含まれたが、鉱物組成からの濁水発生源の特定はできなかった。
2. 高時川本流での濁度調査の結果、濁度の上昇は②大音波谷川合流後から③小原橋（奥川並川合流後）で顕著。
3. 濁度のピークは徐々に下流へ移動しているように見える。
4. 透視度調査の平均値を取った結果、②大音波谷川合流後から③小原橋までの本流区間で透視度の低下が顕著。
5. 濁度と濁水中の粒度組成調査（8/18）の結果、濁度の上昇する③' 田戸橋以降で細粒分の割合が顕著に上昇(62.32%)。
このとき、大音波谷川と奥川並川の濁水に含まれる細粒分の割合は40%程度、針川と尾羽梨川では30%未満。
6. レーザ差分解析調査の結果、濁度の上昇が起こる②と③の前後に流入する左岸の4支川で大量の侵食が生じていた。
7. 自記濁度計の調査で濁度上昇が顕著だった高時川本流区間を現地調査したが、大規模な崩壊地や堆積土砂はなかった。

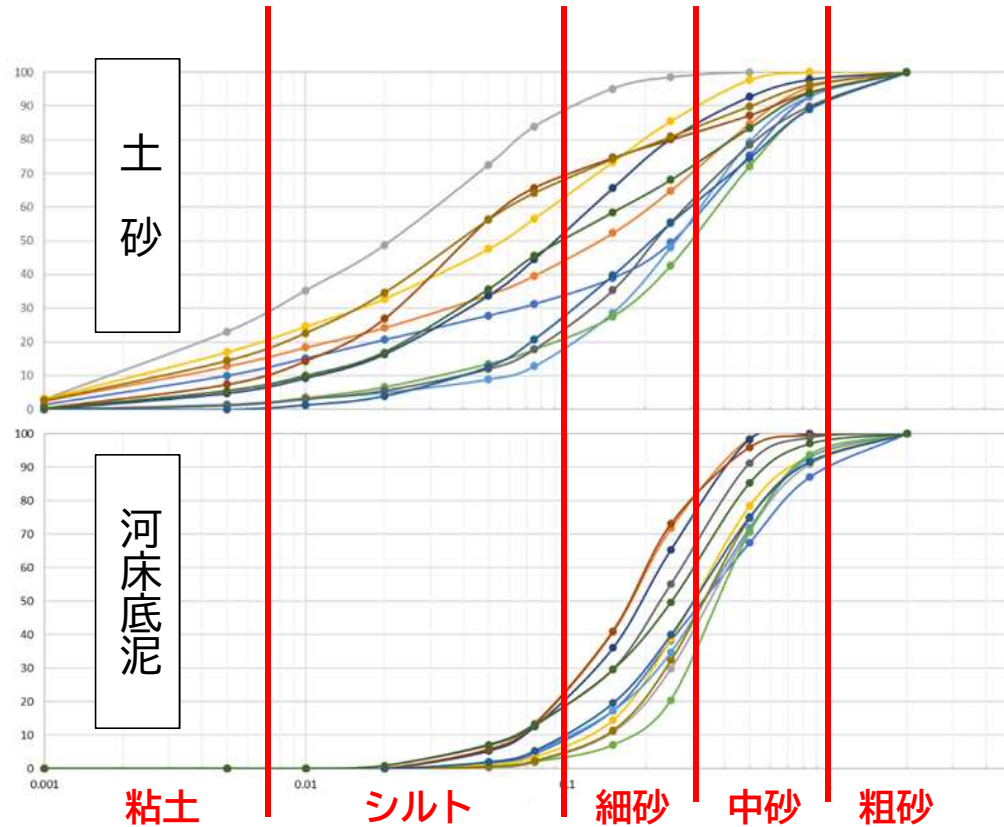
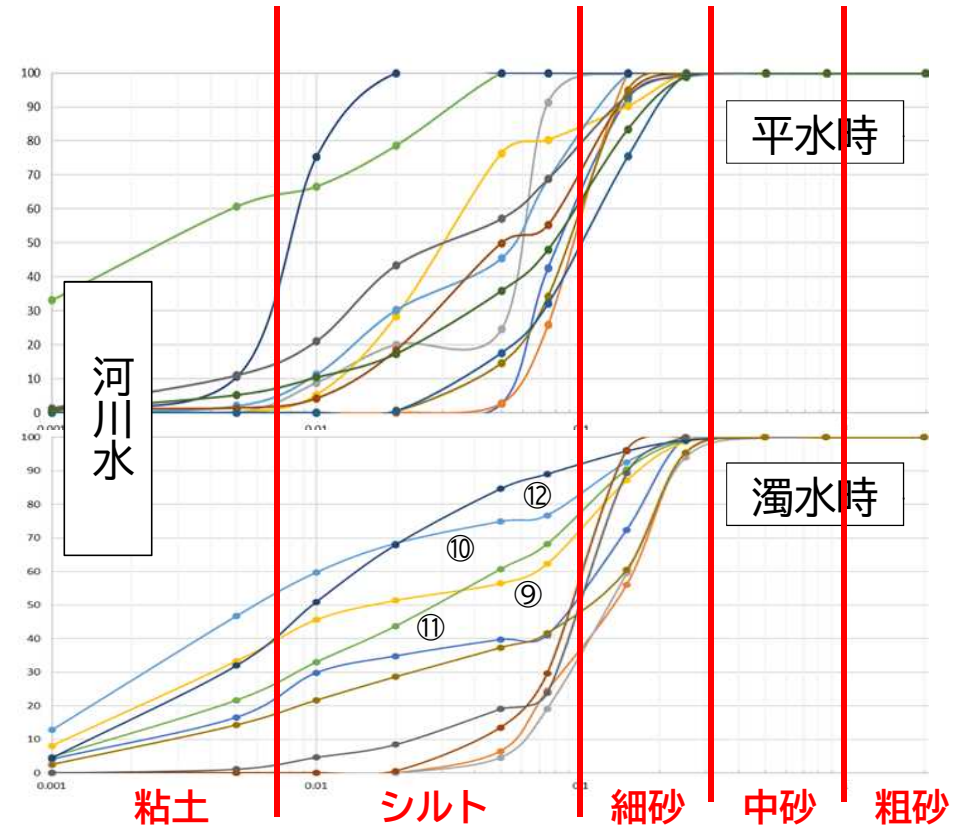
3-3. 調査結果（粒度組成）

- 平水時、濁水時における各支流および⑧高時川半明までの河川水は粒子の量が少なく、結果は参考値とする
- 河床底泥には粘土は含まれなかったが、シルトが20%程度まで含まれていた
- 濁水時に濁りの強かった高時川本流⑨田戸⑩下丹生⑪雨森⑫南浜の河川水における粒度分布は、粘土・シルトが62%～89%で、特に粘土の占める割合が22%～47%と高い

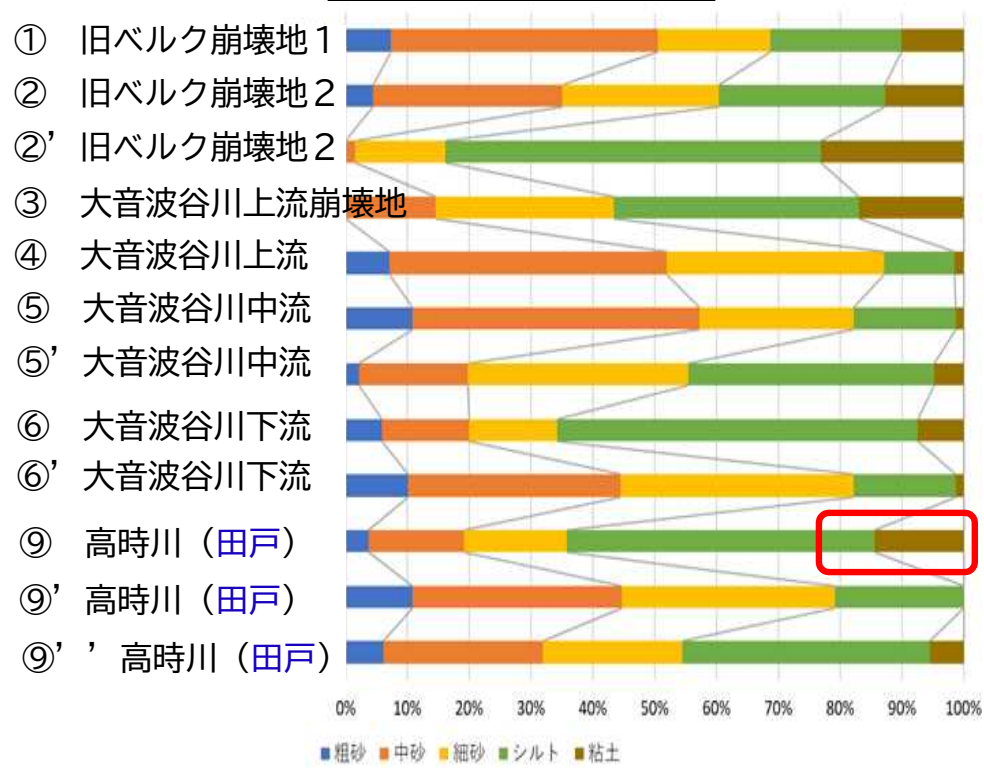
土 砂

- 河川水の粒度分布は⑨田戸で粘土の割合が高く、それより下流で粘土が一定の割合で含まれる
- 河床底泥の粒度分布には、粘土は含まれていないが、⑨田戸の土砂には含まれている

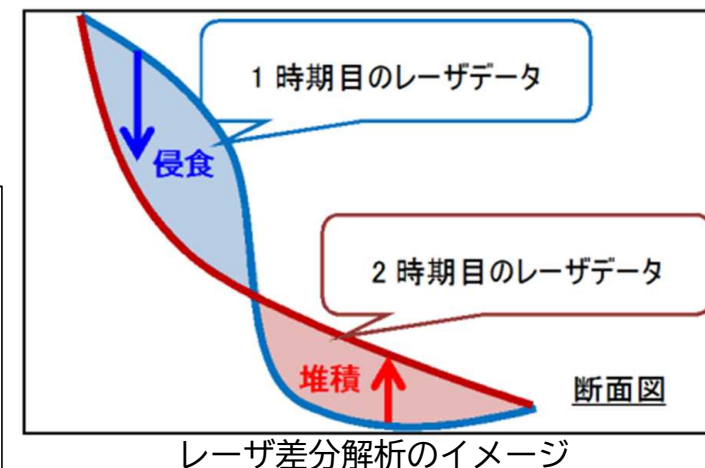
対象範囲は、河川区域と周辺の崩壊箇所に限る
また、令和2年度レーザ計測時の積雪に大きく影響を受ける範囲を除外

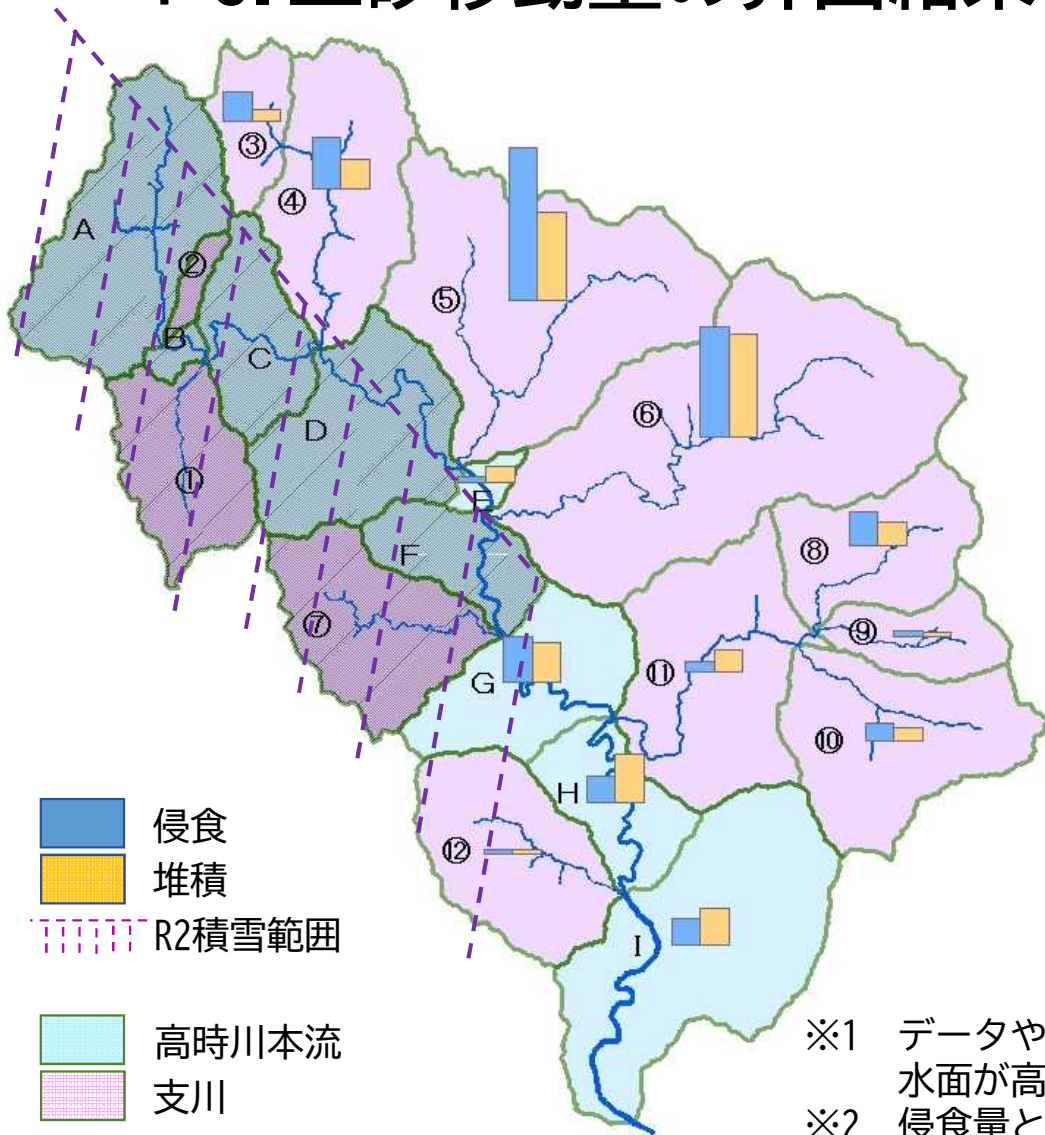
4-3. 土砂移動量の算出結果 (流域単位)

流域	凡例	流域面積	侵食※1	堆積※1	差分※2	単位侵食量	
		km ²	m ³	m ³	m ³	m ³ /km ²	
坂谷川	①	4.07					
後谷川	②	0.49					
ベルク余呉流域	③	2.00	-29,000	11,000	-18,000	-15,000	
大音波谷川	④	6.49	-52,000	30,000	-22,000	-8,000	
針川	⑤	12.01	-151,000	87,000	-64,000	-13,000	
尾羽梨川	⑥	16.36	-109,000	101,000	-8,000	-7,000	
鷲見川	⑦	5.20					
足ノ又川	⑧	4.31	-33,000	23,000	-10,000	-8,000	
中津谷川	⑨	2.22	-6,000	5,000	-1,000	-3,000	
リツカ谷川	⑩	6.56	-17,000	13,000	-4,000	-3,000	
奥川並川	⑪	7.44	-11,000	22,000	11,000	-1,000	
妙理川	⑫	5.49	-5,000	5,000	0	-1,000	
高時川	後谷川合流点	A	7.37				
	坂谷川合流点	B	0.42				
	大音波谷川合流点	C	3.31				
	針川合流点	D	6.01				
	尾羽梨川合流点	E	0.54	-7,000	16,000	9,000	-13,000
	鷲見川合流点	F	2.65				
	奥川並川合流点	G	4.63	-44,000	38,000	-6,000	-10,000
	妙理川合流点	H	2.98	-26,000	48,000	22,000	-9,000
	最下流点	I	10.15	-26,000	36,000	10,000	-3,000

※1 データや作業に起因する誤差を多分に含んでいることに留意。R2よりR4の水面が高いため、高時川本流の堆積量は過大に算定される可能性がある。

※2 侵食量と堆積の和。マイナス値は流出量、プラス値は流域内への堆積量となる。

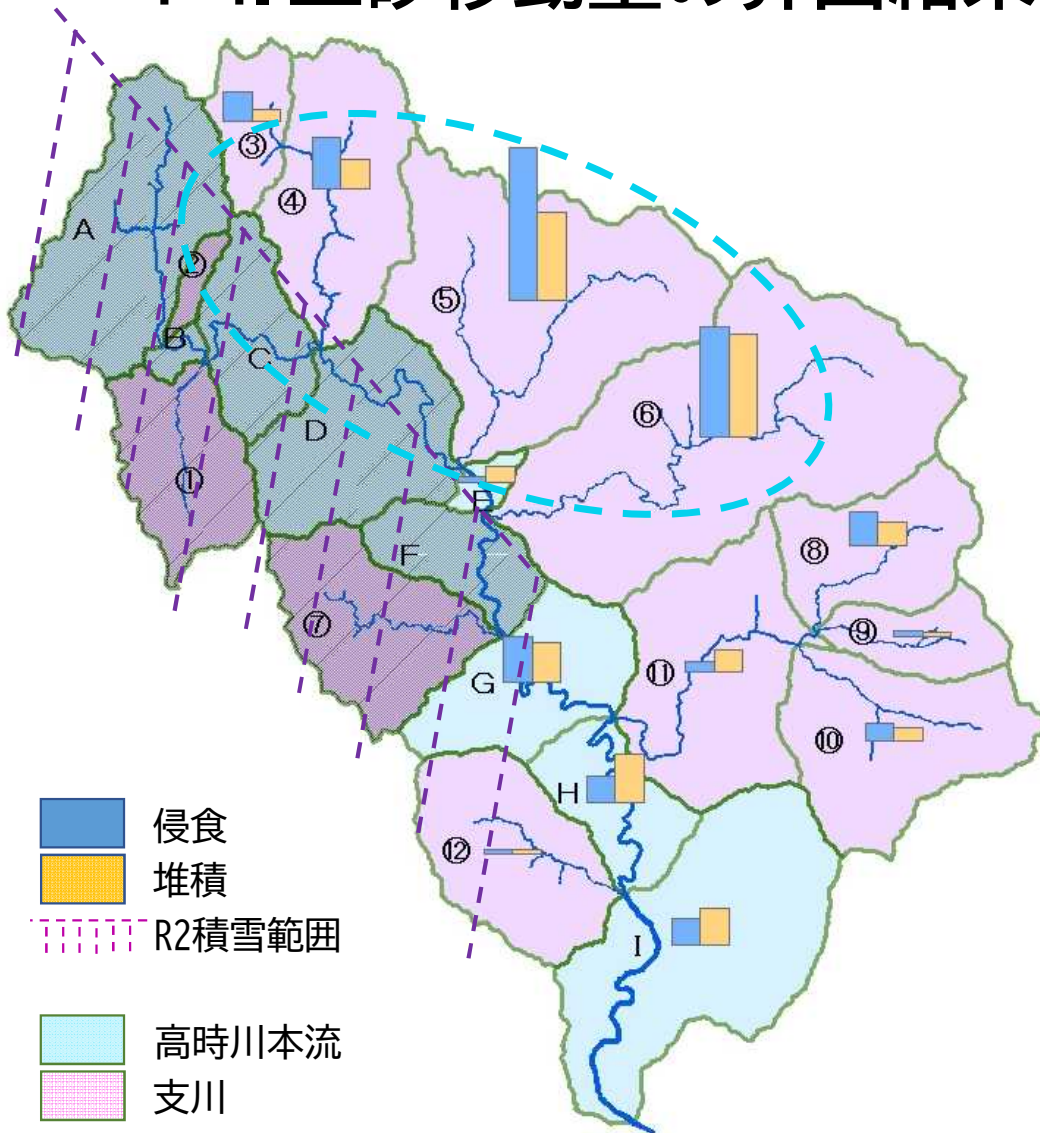
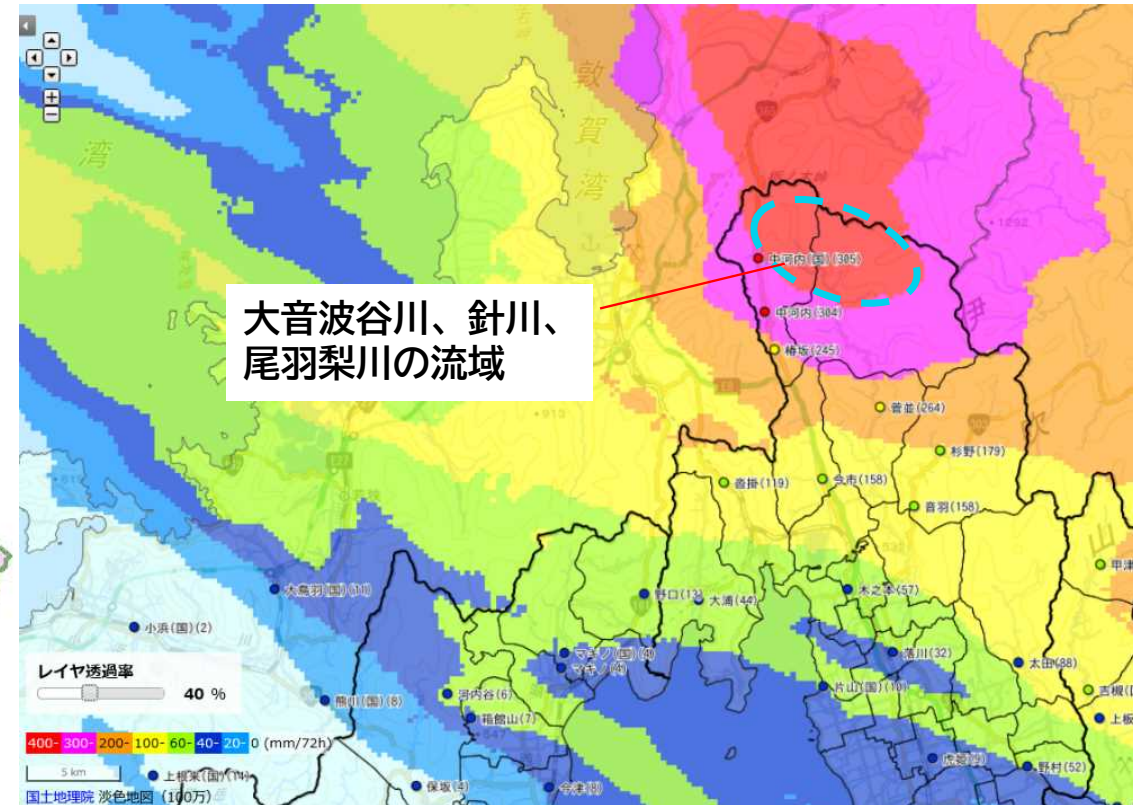
4-4. 土砂移動量の算出結果と降雨の関係

国土交通省XRAINレーダーによる降り始めからの連続雨量分布
(2022.8.5 11:00時点)

侵食量の多かった流域は、当時雨量の多かった地域と一致

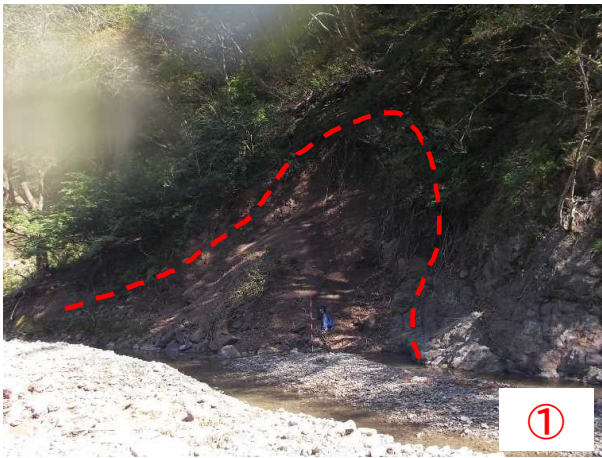
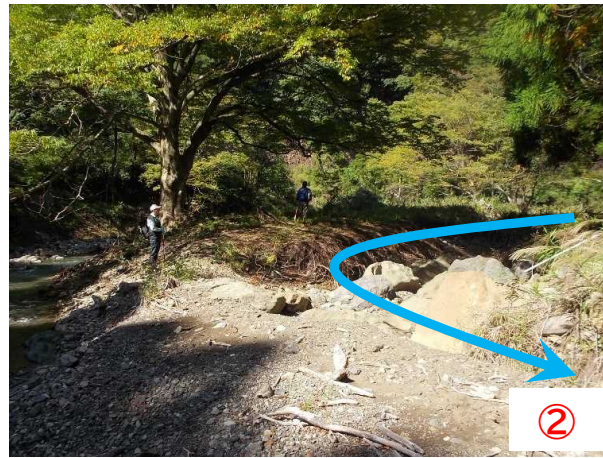
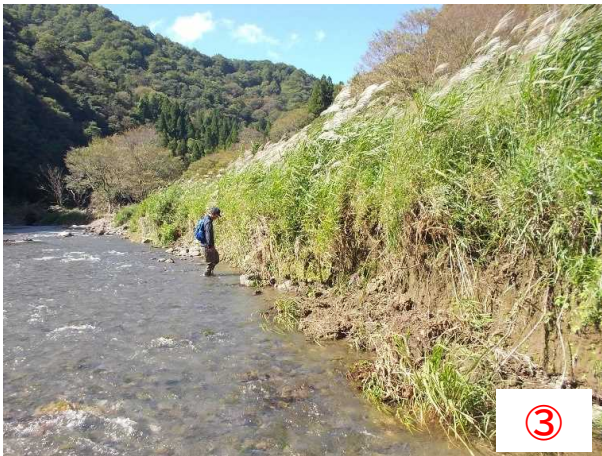
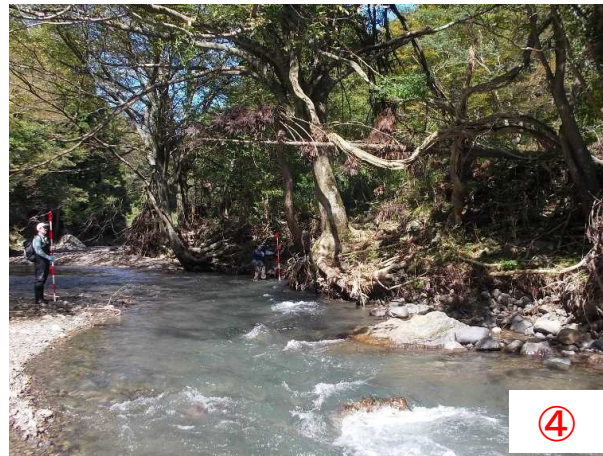
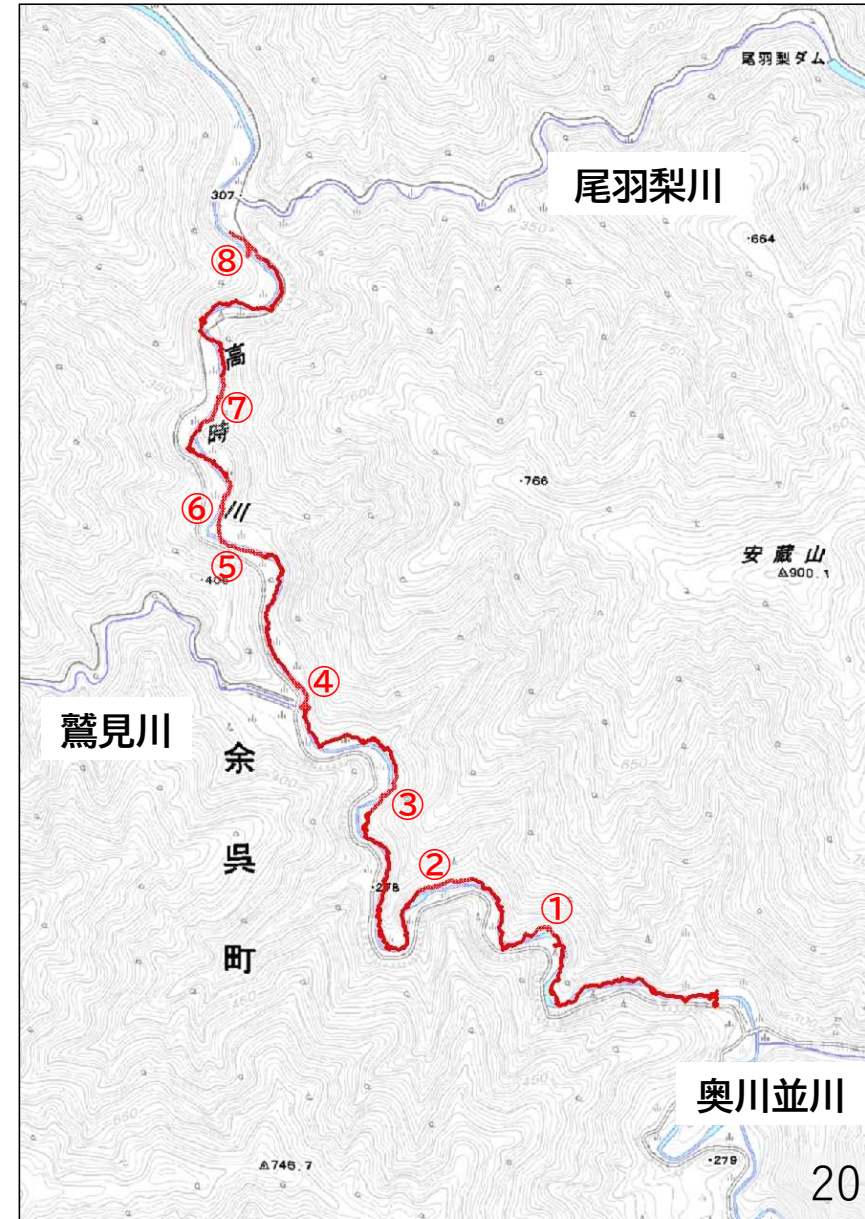
5-1. 高時川本流の現地調査①

●長期に亘り濁度が高かった区間を2023. 10. 12に現地調査
⇒溪岸の小崩壊や、水田跡地と思われる箇所を侵食した痕跡が見られたが、大規模なものは見られなかった。

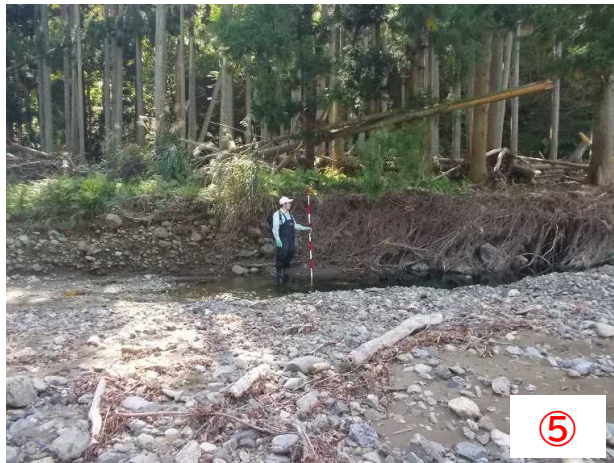
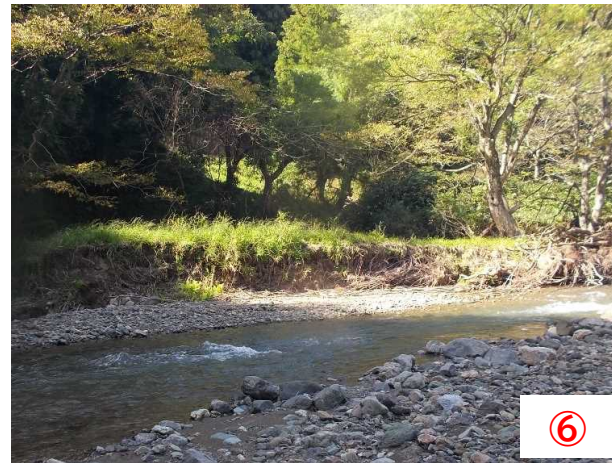
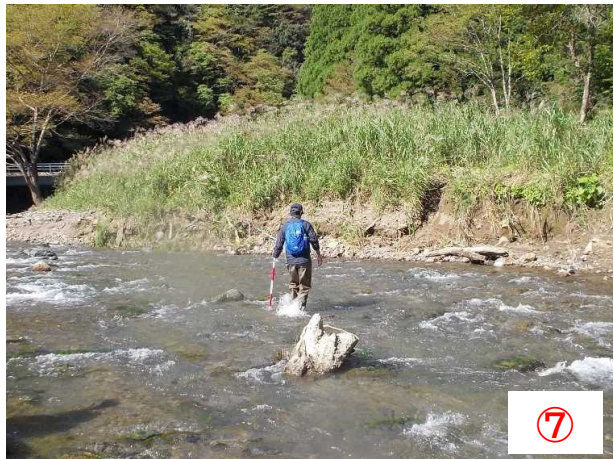
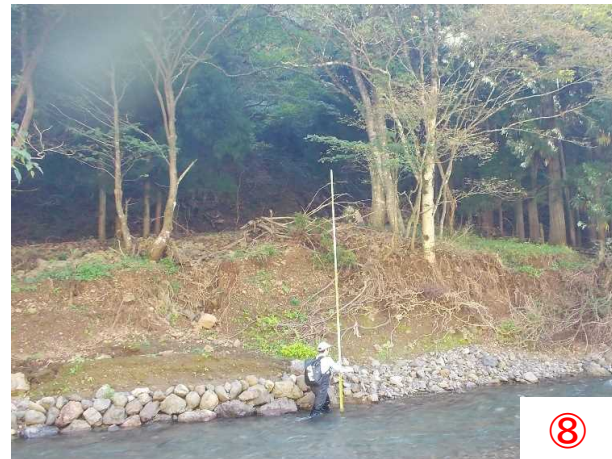
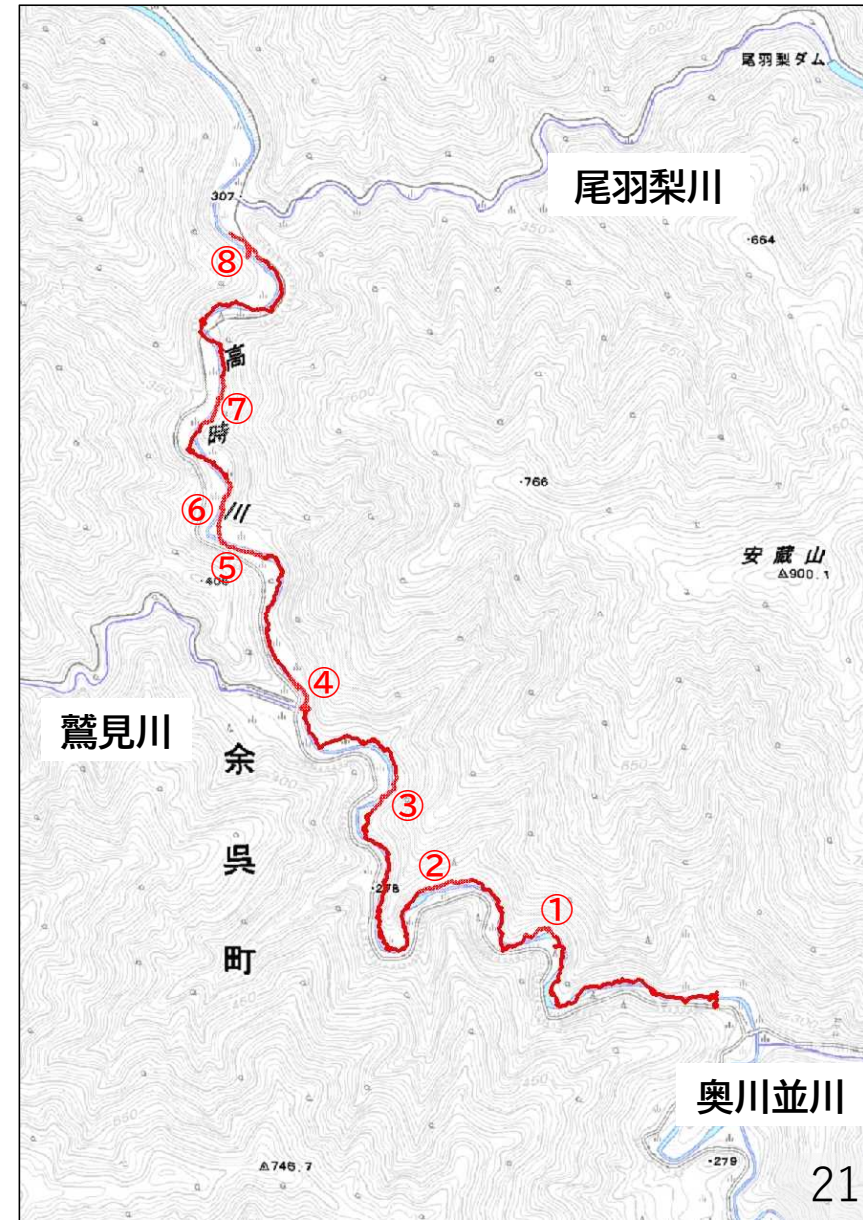
5-2. 高時川本流の現地調査②

- 長期に亘り濁度が高かった区間を2023. 10. 12に現地調査
⇒溪岸の小崩壊や、水田跡地と思われる箇所を侵食した痕跡が見られたが、大規模なものは見られなかった。

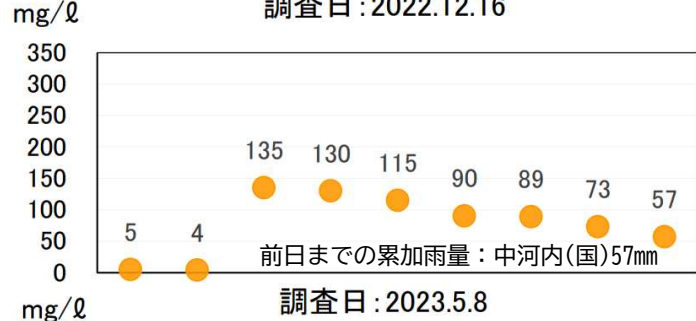
濁度調査の結果（長浜土木事務所）

前日までの累加雨量が多かった3日分を抜粋
調査日：2022.12.16

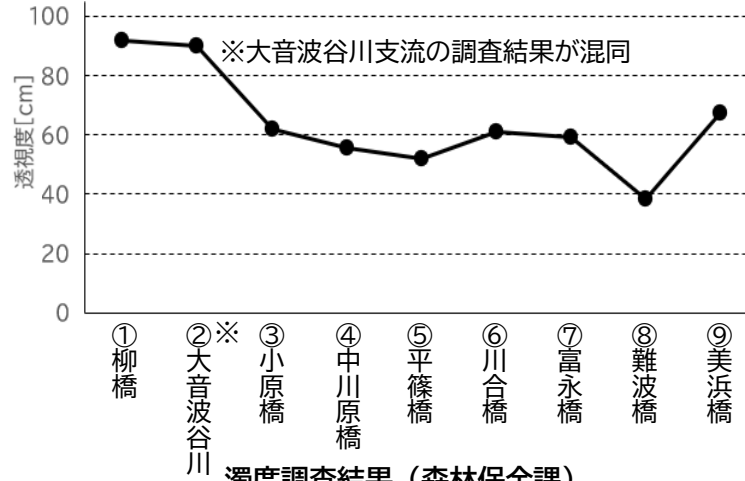
透視度調査結果の平均値（湖北環境事務所）
(2022.11.8から2023.10.16まで12回実施)

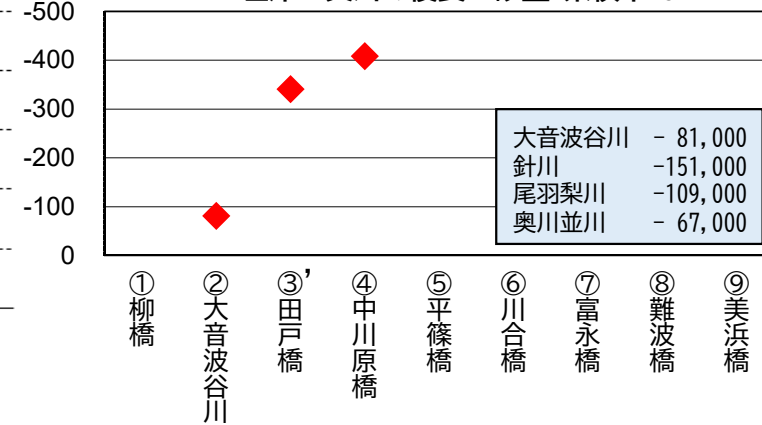
レーザ差分解析調査結果（森林保全課）
左岸4支川の侵食土砂量 累積千m3

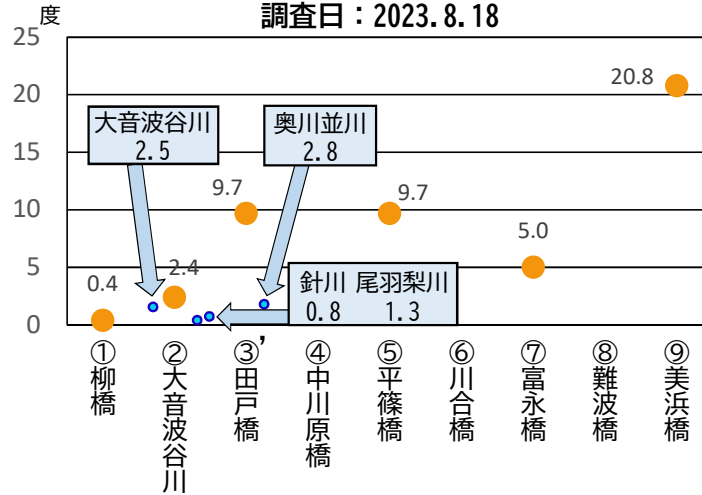
濁度調査結果（森林保全課）
調査日：2023.8.18

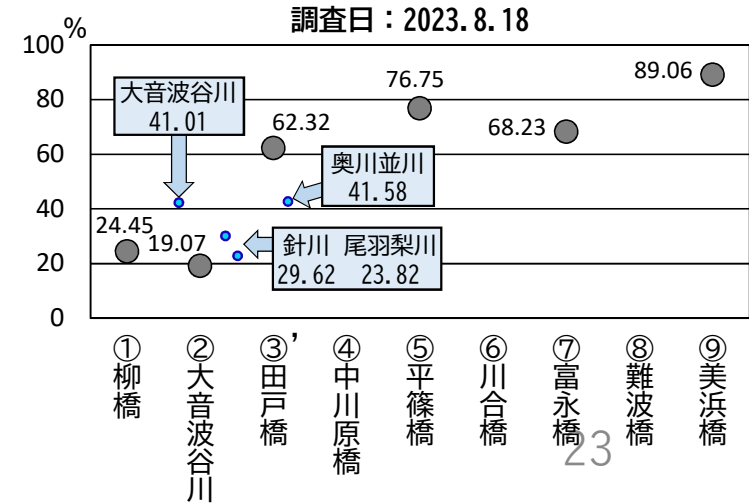
濁水中の粒度組成調査結果（森林保全課）
細粒分(粘土+シルト)の割合
