# 旧アール・ディエンジニアリング最終処分場周辺環境影響調査の結果について

2015年3月16日

栗東市小野の旧アール・ディエンジニアリング最終処分場（以下「旧処分場」という。）について、平成26年12月5日および12月8日に実施しました旧処分場跡地の周辺環境影響調査（地下水等調査）の分析結果がまとまりましたのでお知らせいたします。

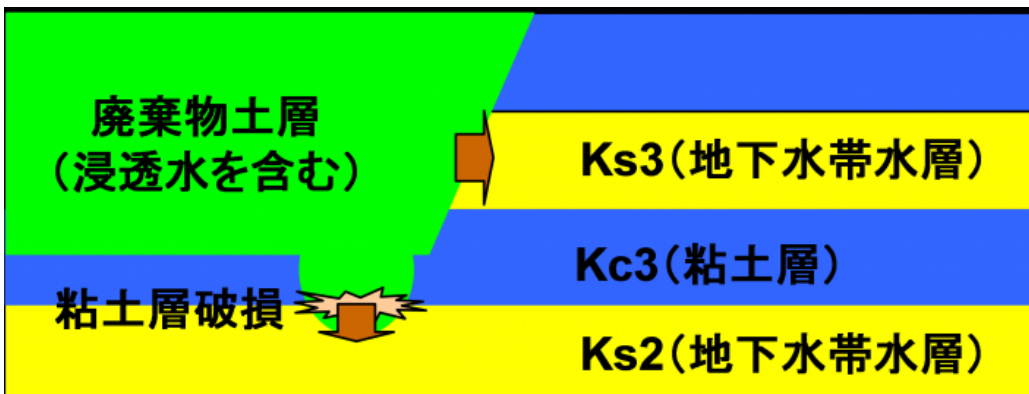
(※2)浸透水のKs3層地下水およびKs2層地下水への汚染移流拡散状況の概念図

- 【Ks3層地下水】側面で廃棄物土層と接していることにより、廃棄物土層の浸透水が地下水に移流拡散していると考えられます。
- 【Ks2層地下水】底面粘土層が破損している箇所では廃棄物土層と接していることにより、浸透水が地下水に移流拡散していると考えられます。
