# 旧アール・ディエンジニアリング最終処分場周辺環境影響調査の結果について

2016年7月15日

栗東市小野の旧アール・ディエンジニアリング最終処分場（以下「旧処分場」という。）について、平成28年2月15日および18日に実施しました旧処分場跡地の周辺環境影響調査（地下水等調査）の分析結果がまとまりましたのでお知らせいたします。

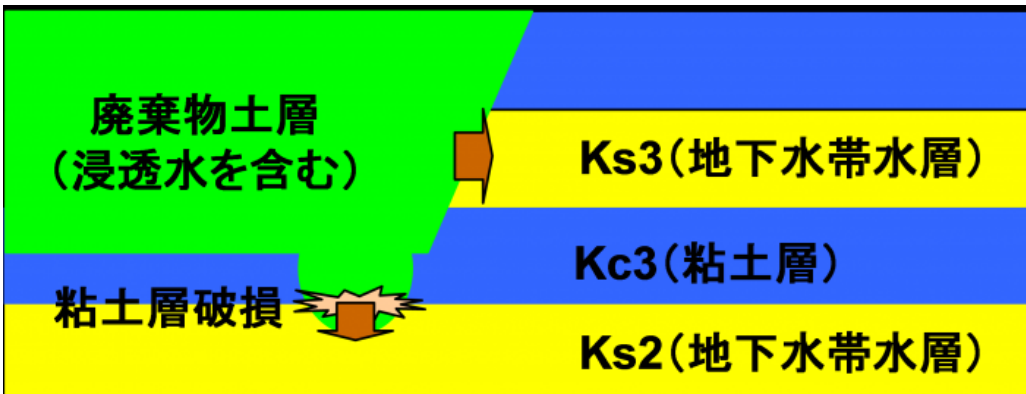
(※2)浸透水のKs3層地下水およびKs2層地下水への汚染移流拡散状況の概念図

- 【Ks3層地下水】側面で廃棄物土層と接していることにより、廃棄物土層の浸透水が地下水に移流拡散していると考えられます。
- 【Ks2層地下水】底面粘土層が破損している箇所では廃棄物土層と接していることにより、浸透水が地下水に移流拡散していると考えられます。
