高時川における長期濁水の

原因調査及び対策に関する報告書

令和6年(2024年)3月 日

高時川濁水対策連絡調整会議

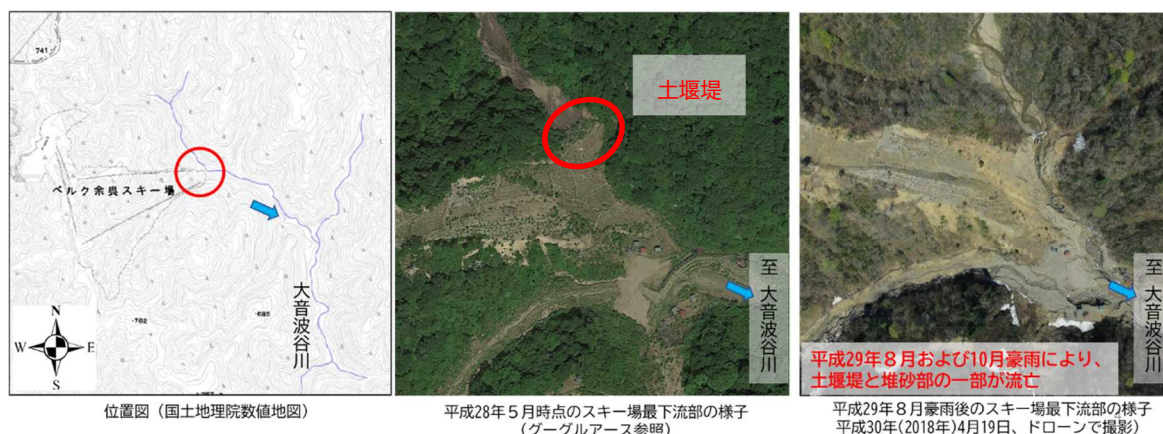
図 2： 平成 29 年 8 月豪雨による、スキー場跡地の浸食状況

スキー場閉鎖後も事業者に対し是正工事に係る指導を継続していたが、平成 29 年 8 月豪雨では土堰堤が被災し、下流の大音波谷川へ大量の土砂流出が発生した。その土砂流出量について、令和 2 年度レーザ測量データ（表 3 参照）による横断面図をベースに、当時の現地調査写真や担当者への聞き取り等を参考にして想定の高線を入れ、平均断面法で浸食量を推定した。この浸食量が全て平成 29 年 8 月豪雨で流出したと仮定すると、最大で 2 万 m<sup>3</sup> 程度と推定された（参考資料 1）。

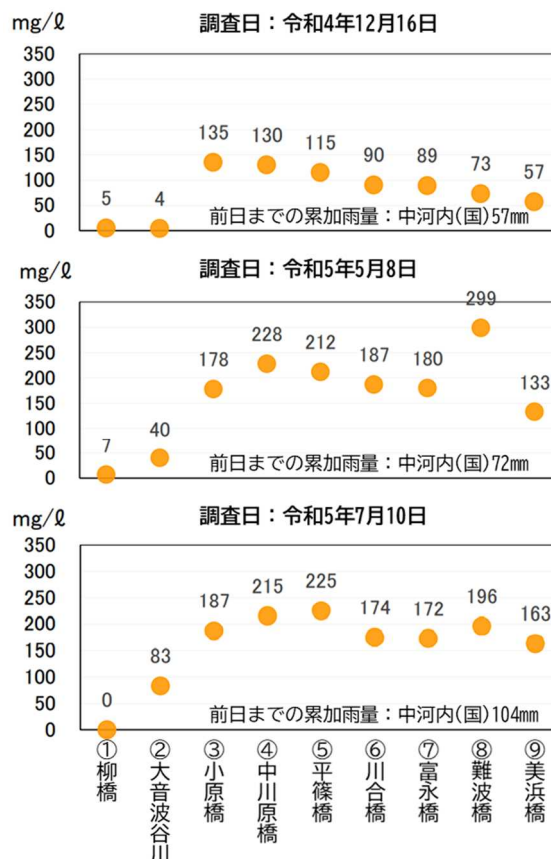
図5:濁度調査結果(抜粋)

1 調査日ごとの全調査結果を、調査前日までの  
 2 2日間雨量について、中河内観測所(国)と菅並  
 3 観測所におけるデータと合わせて示したのが参  
 4 考資料9である。このうち、流下方向での濁水  
 5 の発生傾向を明らかにするために、調査前日ま  
 6 での2日間雨量が多かった上位3日分の濁度調  
 7 査結果を抜粋したのが、図5である。

8 このグラフから、濁度は②大音波谷川合流後  
 9 から③小原橋(奥川並川との合流後)の区間で  
 10 顕著に上昇する傾向が明らかとなった。なお、  
 11 ⑧難波橋は姉川との合流点下流にあり、この地  
 12 点の観測結果は、姉川の影響を受けている可能  
 13 性がある。

14 また、各調査日における濁度のピークは、若  
 15 干ではあるが、やや下流方向へ移動している傾  
 16 向が見られる。

10 高時川本川での長期に亘る濁水の調査結果から、降雨後において濁度は大音波谷川合  
11 流後から奥川並川合流後までの本川区間 (②~③) で顕著に上昇し (図5)、透視度は低  
12 下した (図7)。

13 調査日ごとの濁度調査結果を時系列で見ると、各調査日における濁度のピークは、若  
14 干ではあるが、徐々に下流方向へ移動している傾向が見られる (図5)。

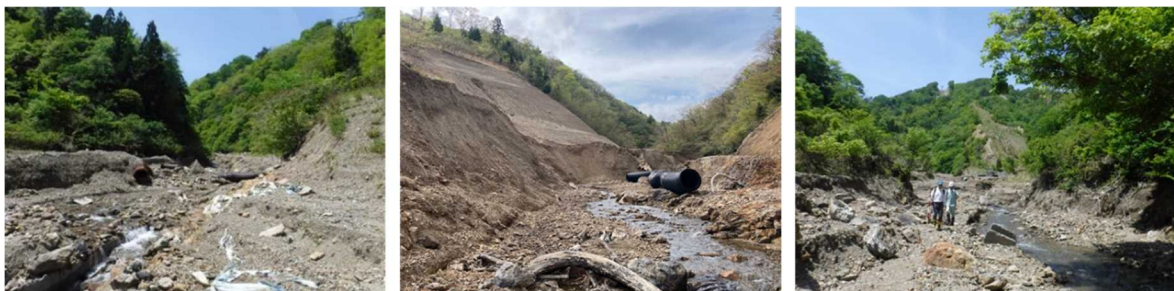
図8: 現地調査状況 (大音波谷川、スキー場跡地)

8 流域支川の大音波谷川において、令和4年11月から令和5年7月にかけて、スキー  
9 場跡地から高時川合流点まで複数回現地踏査を行った。その結果、スキー場跡地での  
10 是正工事 (予定) 箇所からの土砂の流出が一部見られる (図8) とともに、大音波谷川  
11 に合流する別の支流や、高時川に合流するまでの区間でも溪岸の浸食や土砂の堆積が  
12 見られた (図9)。

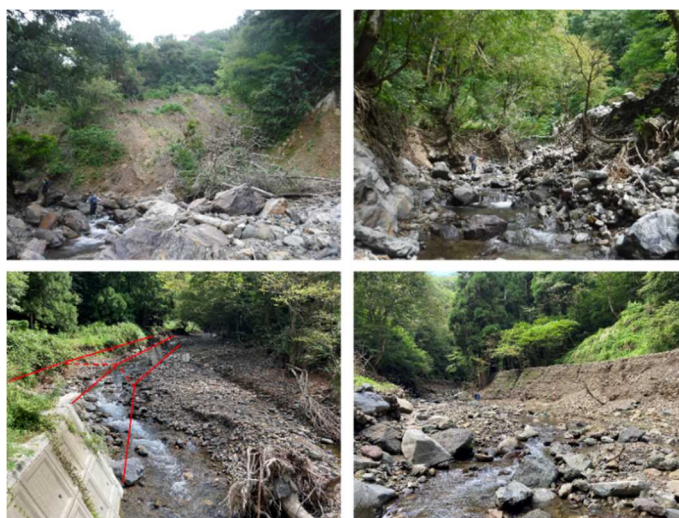
図10： 現地踏査状況（針川）

1 流域支川の針川においては、  
2 令和5年9月7日に現地調査を  
3 行った。大音波谷川と同様、溪岸  
4 の浸食と土砂の堆積が各所で見  
5 られ（図10）、川沿いの道路も流  
6 失してしまっていた（図10左  
7 下）。また、昭和40年前後に複数  
8 設置されている砂防堰堤は満砂  
9 状態であり、豪雨による流出土  
10 砂を堆砂敷きで一旦捕捉し、  
11 徐々に流出させている状況であ  
12 った（図11）。

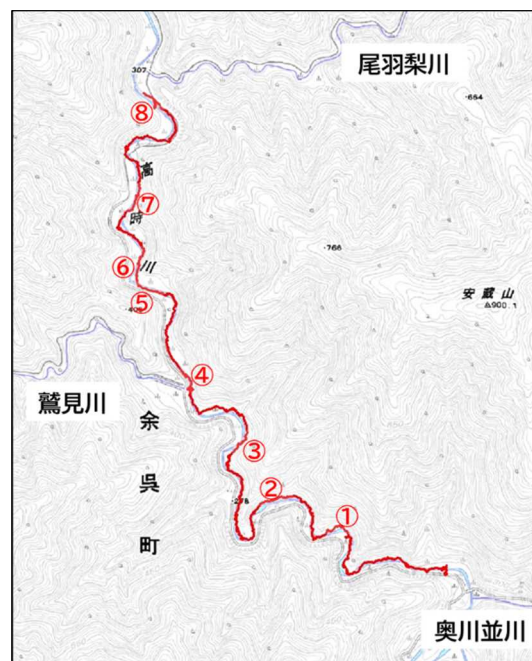
図 13： 高時川本川区間の現地踏査位置図

1 高時川本川の長期的に濁度が高くな  
 2 っている区間について、令和 5 年 10 月  
 3 12 日に現地踏査を行った。踏査区間は、  
 4 右の図 13 の通りである。当日の水の状  
 5 況は、ややささ濁りであった。現地の状  
 6 況は図 14 のとおり。写真①は河岸の小  
 7 崩壊、②の写真は川沿いのスギ植林地を  
 8 増水がえぐった箇所、③の写真は昔の水  
 9 田の跡地のように、細かい土層のススキ  
 10 原が浸食された状況である。

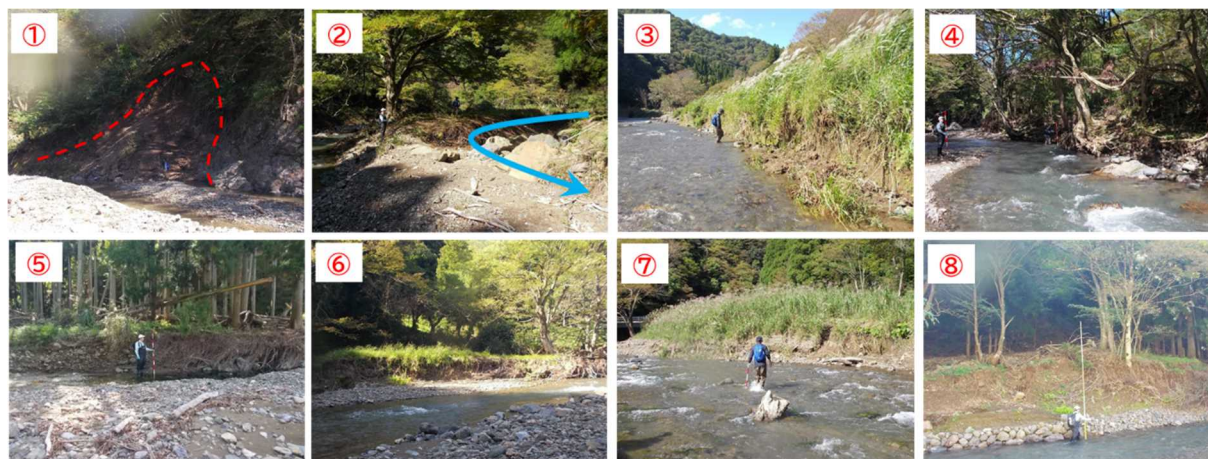
図 14： 現地踏査状況（高時川本川）

11 こういった小さな崩壊や浸食の箇所  
 12 はいくつも見られたが、調査日の時点に  
 13 において特定の濁水の供給源と言えるも  
 14 のは確認できなかった。

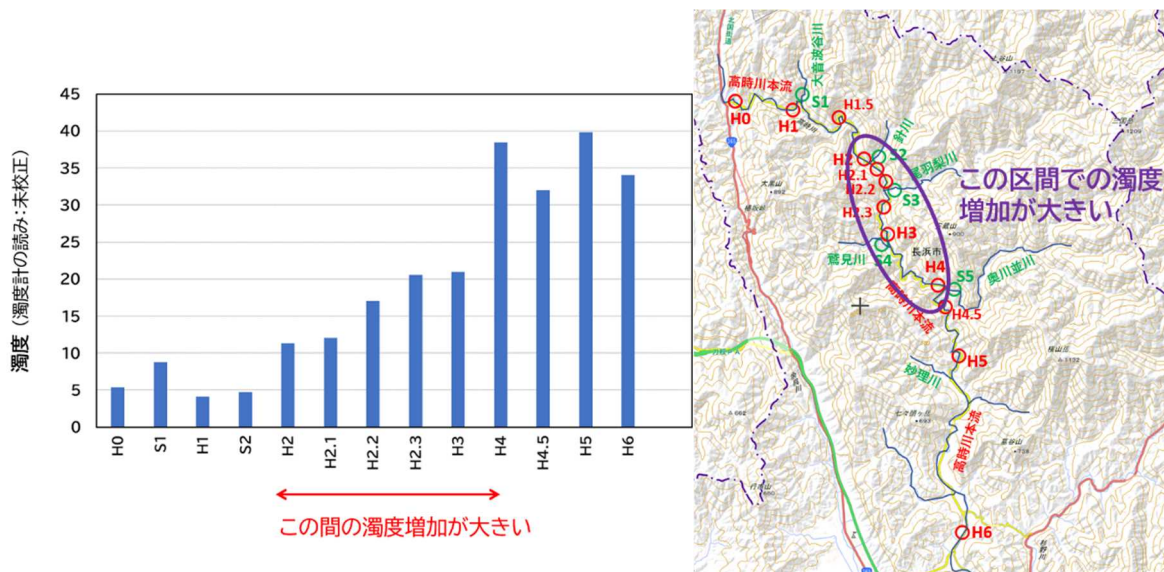
図 25: 高時川本川の流下方向の濁度変化 (令和5年7月21日観測)

2 令和5年7月21日に高時川本川の上流部から下丹生のH6地点まで濁度の変化をポ  
3 ータブル濁度計で観測したところ、図25の結果が得られた。この結果から、本川で濁  
4 度が大きく増加するのは、H2からH4辺りにかけての区間であることがわかった。ただ  
5 し、短期的な豪雨が上流域で発生した直後は、最上流部から高い濁度になり、流下方向  
6 の濁度変化は不明確になることがわかっている。

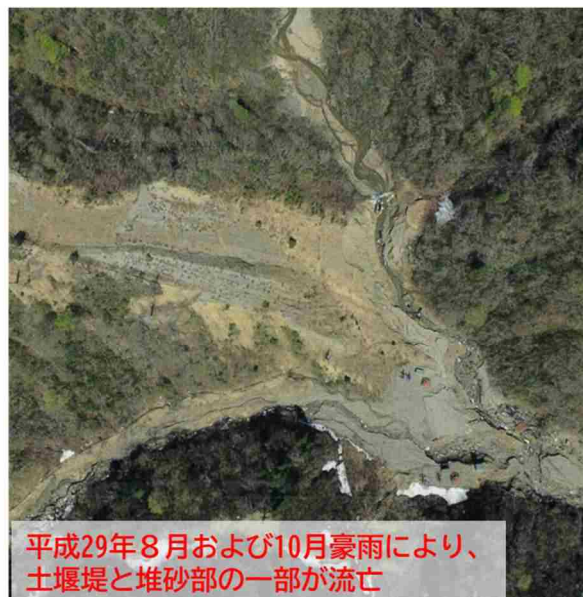
平成29年8月および10月豪雨により、  
土堰堤と堆砂部の一部が流亡

平成29年8月豪雨後のスキー場最下流部の様子  
(平成30年(2018年)4月19日、ドローンで撮影)
