令和5年(2023年)8月9日
高時川濁水問題に関する報告会
森林保全課・湖北森林整備事務所

高時川の概要について

高時川濁水の原因箇所、原因物質の特定に係る調査について

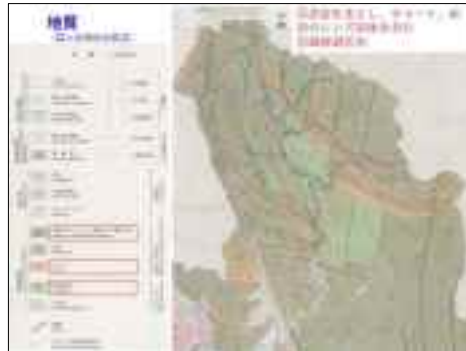
高時川は県内で3番目に長い河川で、延長48.3km、流域面積212km²であり、中流で杉野川、琵琶湖に近い下流で姉川と合流している。また、杉野川合流点までに大小10の支川が流入している。

流域の地質は、泥岩を主とし、チャート、砂岩のレンズ岩体を含むものと輝緑凝灰岩である。

河床上昇によって発生する氾濫を防御するため、堤防の嵩上げを繰り返し、天井川となっている。

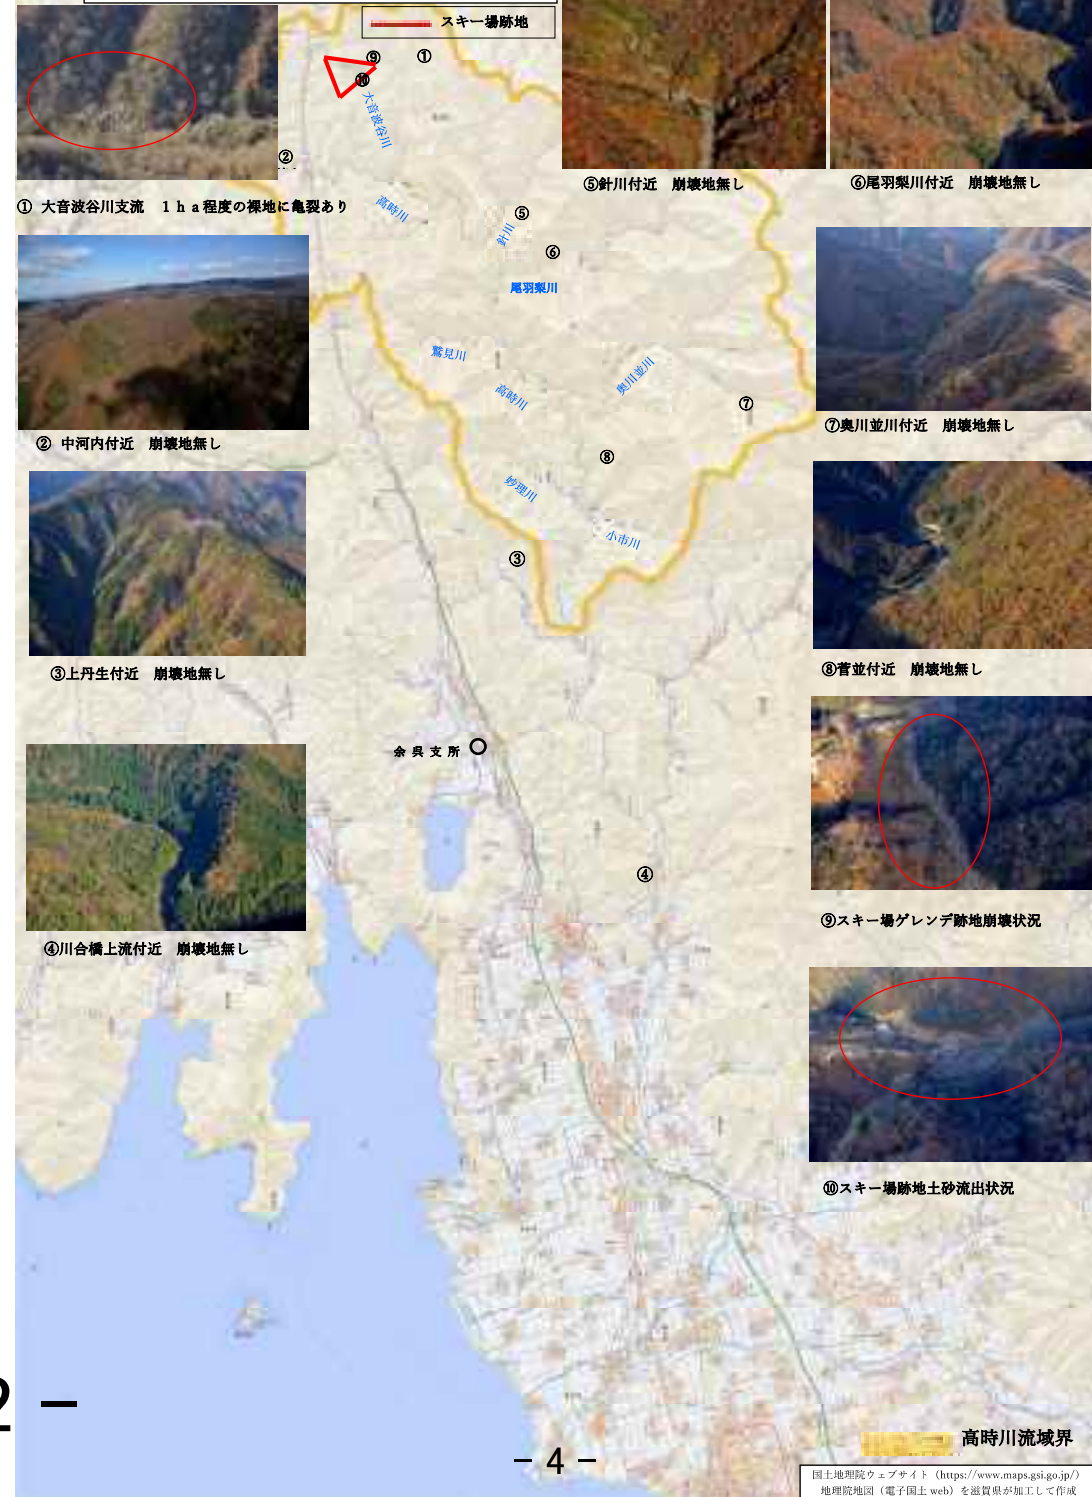
11/18 空中による森林荒廃調査状況

- 令和4年11月18日 ヘリコプターによる上空からの崩壊地調査 (p.4)
 - ・スキー場ゲレンデ跡地からの土砂流出が見られた
 - ・大音波谷川支流の裸地に亀裂が見られた
 - ・それ以外に、上空から確認できる大規模な崩壊は無かった
- 令和4年11月29日 スキー場跡地および大音波谷川の調査 (p.5)
 - ・スキー場ゲレンデ跡地が洗堀を受け、直下流に土砂堆積していた
 - ・大音波谷川の各所に溪岸浸食および土砂堆積を確認した
- 令和4年11月10日・21日 高時川各支流の調査 (p.6)
 - ・各支流において溪岸浸食が見られた
 - ・林道針川線の路体が流失しており、多量の土砂が供給されていた
- 令和4年11月29日・12月1日 スキー場跡地および大音波谷川の濁水調査 (p.7)
 - ・11月29日(累加雨量0mm)には目視で濁り確認できず、濁度は高時川との合流手前で1.68mg/Lであった
 - ・12月1日(累加雨量36mm)には、スキー場下流で濁度4.17mg/Lであったところが流下するにつれて濁りが濃くなり、高時川との合流手前で同61.85mg/Lとなった
- 令和4年12月12日 高時川の濁水調査 (p.8)
 - ・高時川本流について、大音波谷川との合流地点までは濁りが無かったが、針川との合流地点付近では濁りがあり、流下するにつれて濁りが濃くなった
 - ・高時川へ合流するどの支流も濁りは見られなかった
- 令和5年1月19日以降 高時川の濁水調査 (p.9、10)
 - ・12月までの調査と同様、高時川を流下するにつれて濁りが濃くなる状況は変わらない

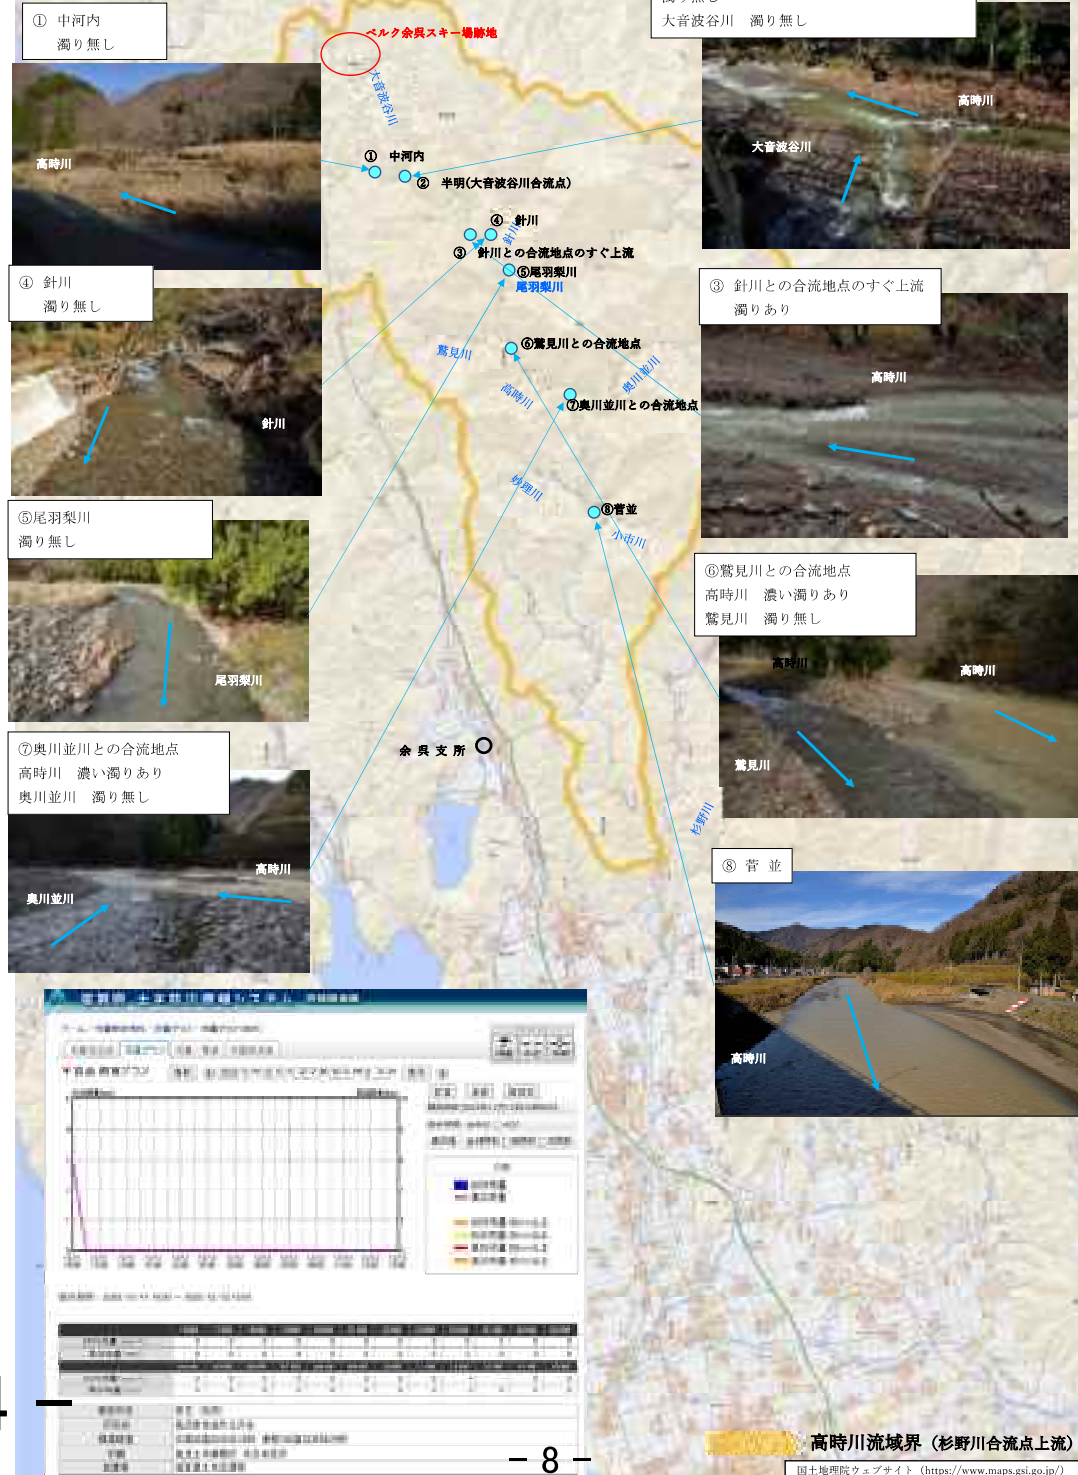
12/12 高時川の状況

また、降雨後において、半明(大音波谷川合流地点)までの上流部では濁りが見られないものの、小原以降の中下流で濃い濁りが見られる。このことから、河川敷内に堆積している細粒土砂が水位の上昇により浮遊し、濁りの長期化の原因になっていると考えられる。

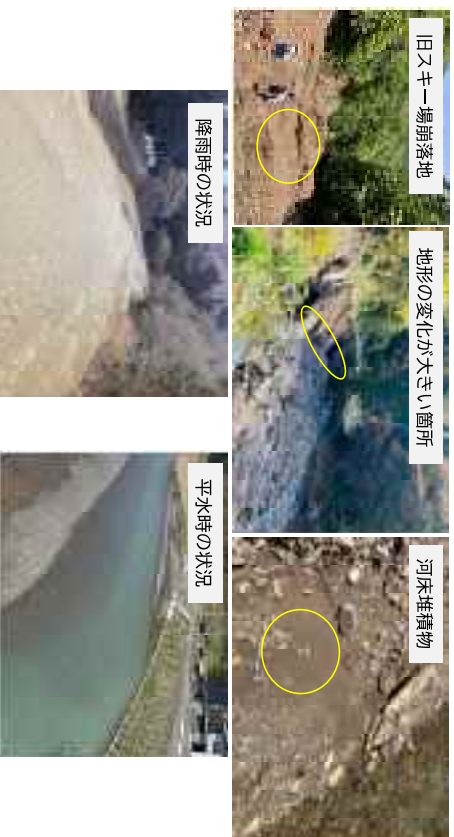
4 【調査2】濁水・土砂分析調査について

- (1) 崩落、溪岸浸食箇所の上砂
 ・ 旧ベルク赤呉ヌキー場跡にある崩落地で、サンプルを採取（位置図①、②）
 ・ 地形の変化が大きい箇所で、サンプルを採取（③他5か所程度）

- (2) 河床堆積物
 ・ 定点で実施（左図④～⑤）

- (3) 降雨時と平水時の濁水中の懸濁物質
 ・ 定点で採水を実施。（左図④～⑤、ただし④と⑤は平水時のみ）
 ・ その他、pH、SS、EC、濁度を測定
