滋賀県野洲市小南水害履歴マップ ① 1959(昭和34)年8月14日(台風7号)・9月26~27日(伊勢湾台風)

内領地区における 地理状況 被害状況

2022(令和4)年11月16日、2022(令和4)年12月20日の小南自治会館での聞き取り調査に基づき作成

作成 関西大学 景観研究室(野洲市都市計画地図上に加筆)

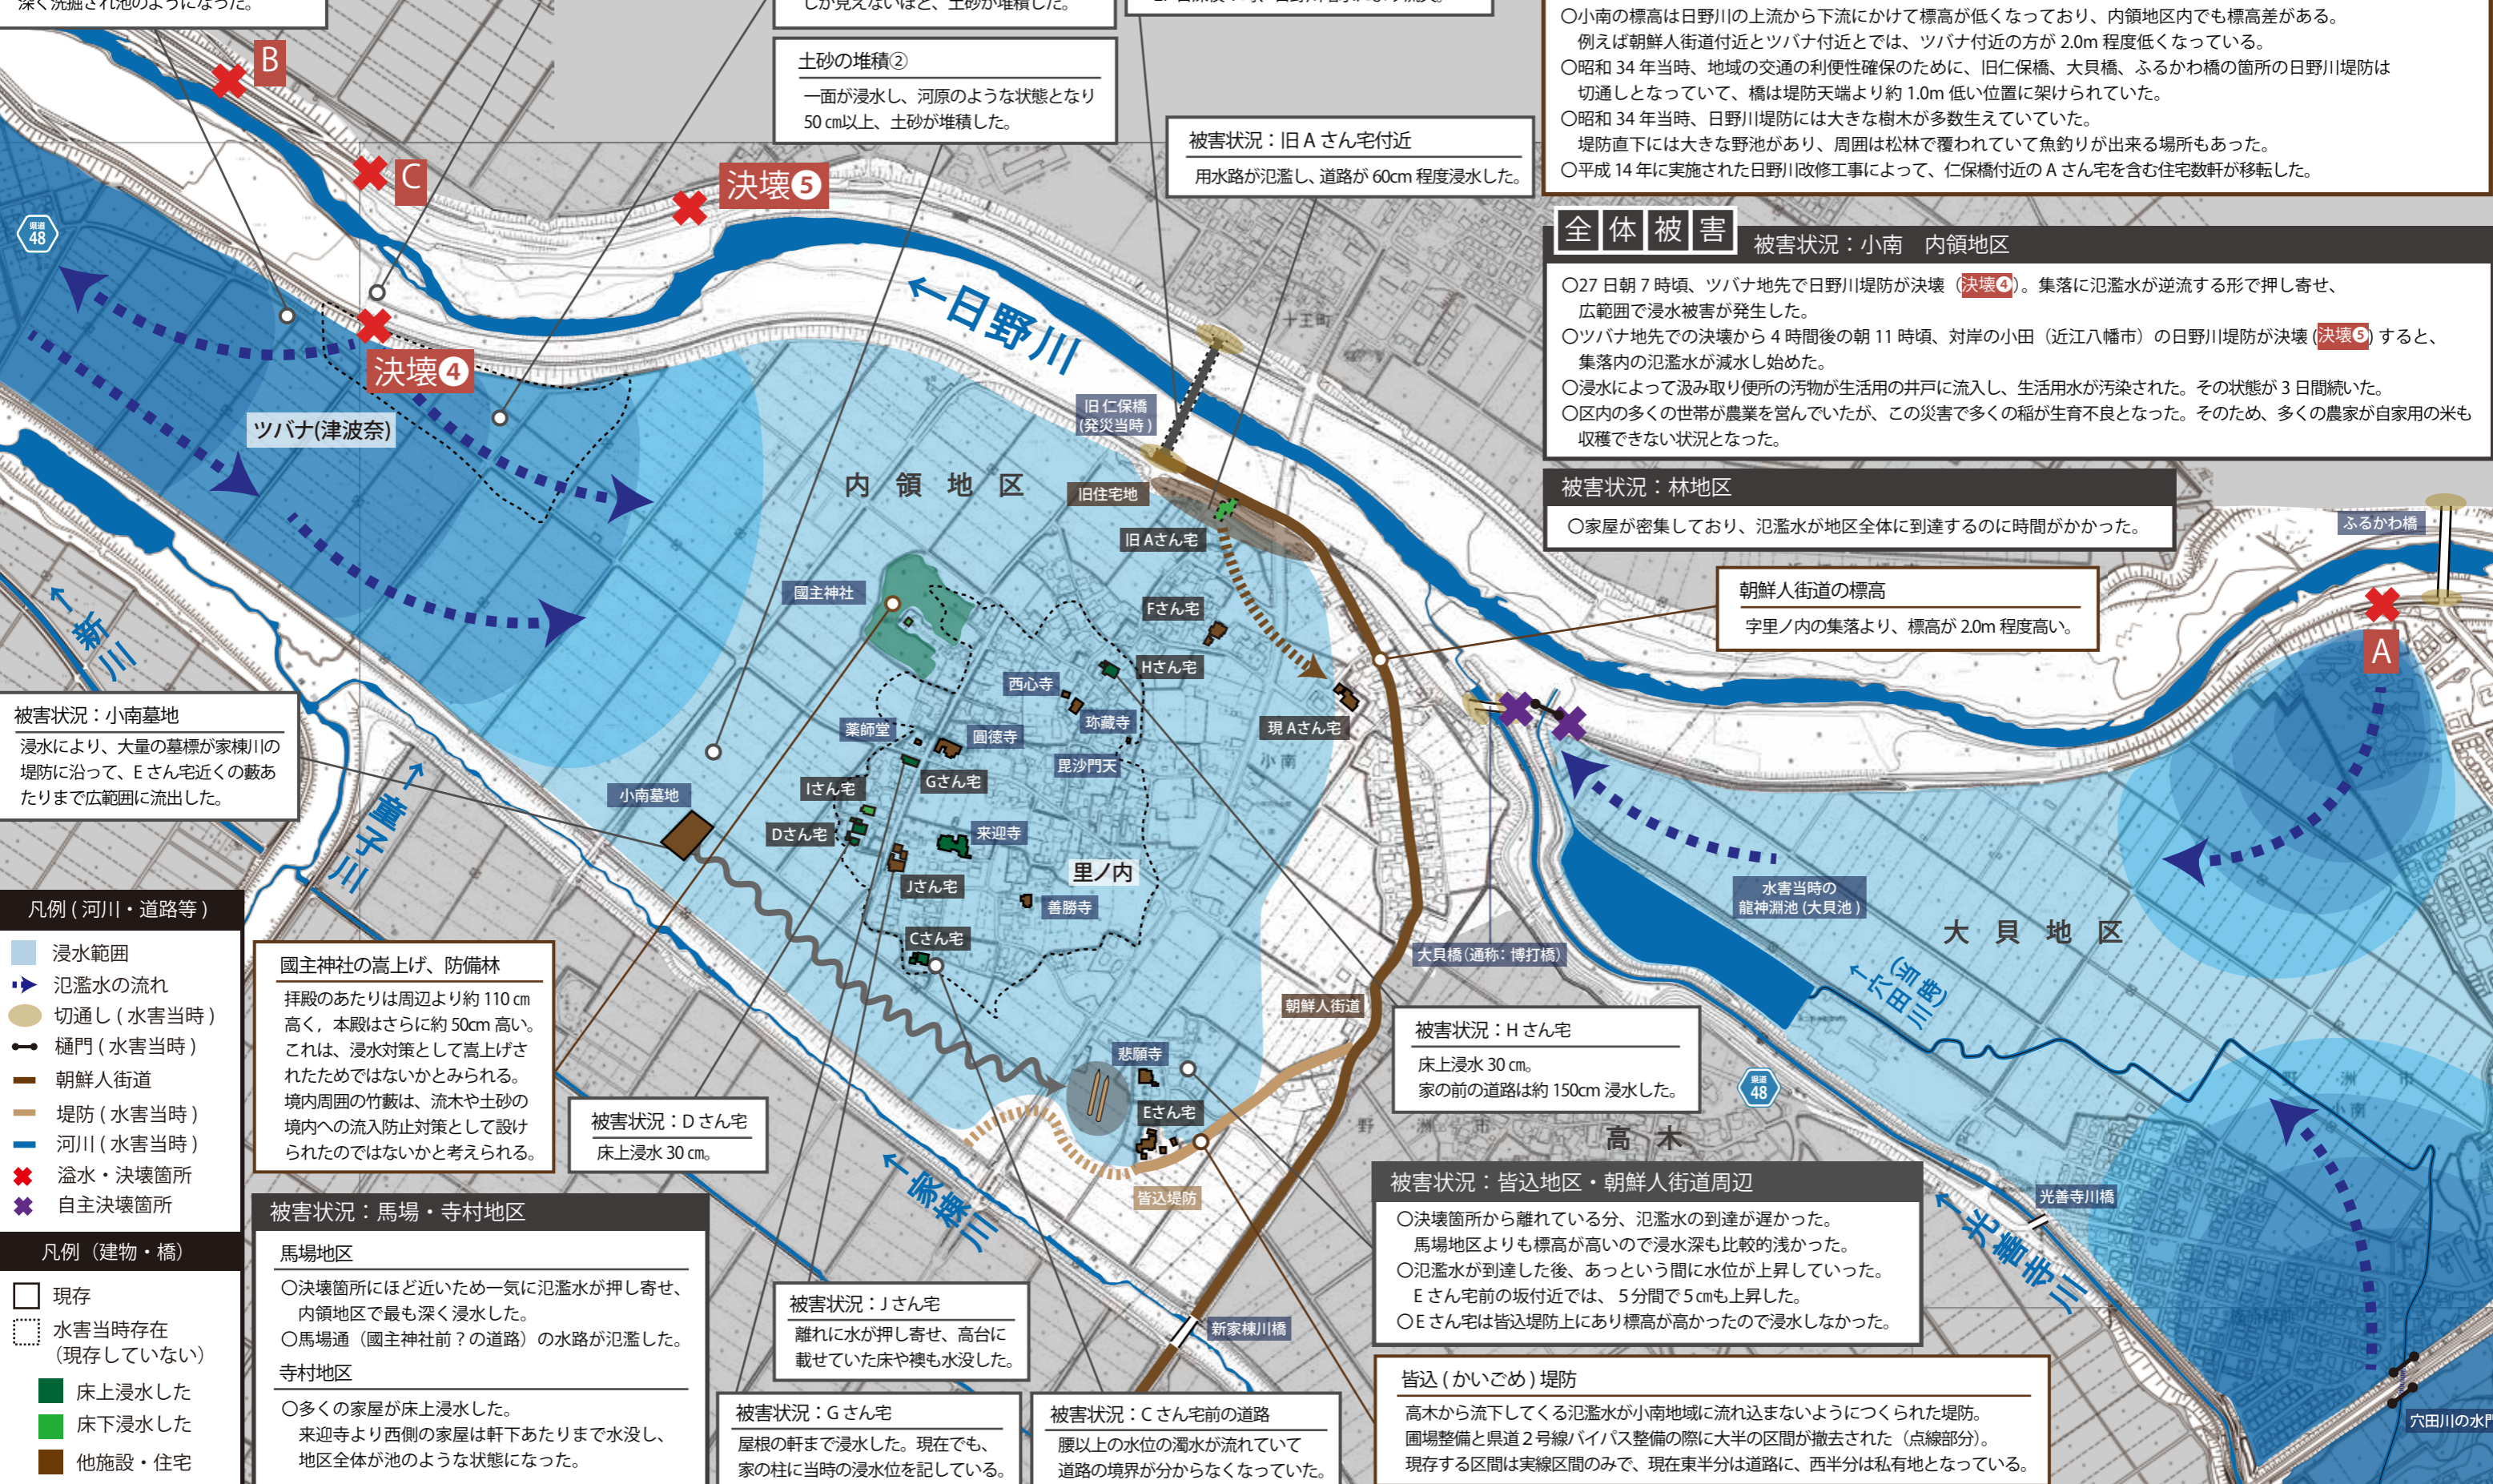
- 小南という地名は、昔から水害が多かったことから、波が込む場所という意味で込波(コミナミ)とも表記されていた。
- 小南の標高は日野川の支流から下流にかけて標高が低くなっており、内領地区内でも標高差がある。例えば朝鮮人街道付近とツバナ付近とは、ツバナ付近の方が2.0m程度低くなっている。
- 昭和34年当時、地域の交通の利便性確保のために、旧仁保橋、大貝橋、ふるかわ橋の箇所の日野川堤防は切通しとなっていて、橋は堤防天端より約1.0m低い位置に架けられていた。
- 昭和34年当時、日野川堤防には大きな樹木が多数生えていた。
- 堤防直下には大きな野池があり、周囲は松林で覆われていて釣りや魚釣りが出来る場所もあった。
- 平成14年に実施された日野川改修工事によって、仁保橋付近のAさん宅を含む住宅数軒が移転した。

- 27日朝7時頃、ツバナ地先で日野川堤防が決壊(決壊④)。集落に氾濫水が逆流する形で押し寄せ、広範囲で浸水被害が発生した。
- ツバナ地先での決壊から4時間後の朝11時頃、対岸の小田(近江八幡市)の日野川堤防が決壊(決壊⑤)すると、集落内の氾濫水が減水し始めた。
- 浸水によって汲み取り便所の汚物が生活用の井戸に流入し、生活用水が汚染された。その状態が3日間続いた。
- 区内の多くの世帯が農業を営んでいたが、この災害で多くの稲が生育不良となった。そのため、多くの農家が自家用の米も収穫できない状況となった。

- 家屋が密集しており、氾濫水が地区全体に到達するのに時間がかかった。

朝鮮人街道の標高
字里ノ内の集落より、標高が2.0m程度高い。

被害状況：Hさん宅
床上浸水30cm。
家の前の道路は約150cm浸水した。

被害状況：皆込地区・朝鮮人街道周辺
○決壊箇所から離れている分、氾濫水の到達が遅かった。
○馬場地区よりも標高が高いので浸水深も比較的浅かった。
○氾濫水が到達した後、あっという間に水位が上昇していった。
○Eさん宅前の坂付近では、5分間で5cmも上昇した。
○Eさん宅は皆込堤防上にあり標高が高かったので浸水しなかった。

皆込(かいごめ)堤防
高木から流下してくる氾濫水が小南地域に流れ込まないようにつくられた堤防。
圃場整備と県道2号線バイパス整備の際に大半の区間が撤去された(点線部分)。
現存する区間は実線区間のみで、現在東半分は道路に、西半分は私有地となっている。

被害状況：Cさん所有の田畑の洗掘
濁流が流れ込んだ結果、深く洗掘され池のようになった。

被害状況：堤防直下の松林と野池(位置不明)
堤防際に生えていた樹木も含めて全て流失した。

土砂の堆積①
この付近は、収穫前の稲の穂先が30cmしか見えないほど、土砂が堆積した。

土砂の堆積②
一面が浸水し、河原のような状態となり50cm以上、土砂が堆積した。

被害状況：旧仁保橋
27日深夜1時、日野川増水により流失。

被害状況：旧Aさん宅付近
用水路が氾濫し、道路が60cm程度浸水した。

被害状況：小南墓地
浸水により、大量の墓標が家棟川の堤防に沿って、Eさん宅近くの藪あたりまで広範囲に流出した。

國主神社の高上げ、防備林
拝殿のあたりは周辺より約110cm高く、本殿はさらに約50cm高い。これは、浸水対策として高上げされたためではないかとみられる。境内周囲の竹藪は、流木や土砂の境内への流入防止対策として設けられたのではないかと考えられる。

被害状況：馬場・寺村地区
馬場地区
○決壊箇所ほど近いので一気に氾濫水が押し寄せ、内領地区で最も深く浸水した。
○馬場通(國主神社前?の道路)の水路が氾濫した。
寺村地区
○多くの家屋が床上浸水した。
○来迎寺より西側の家屋は軒下あたりまで水没し、地区全体が池のような状態になった。

被害状況：Dさん宅
床上浸水30cm。

被害状況：Jさん宅
離れに水が押し寄せ、高台に載せていた床や襖も水没した。

被害状況：Gさん宅
屋根の軒まで浸水した。現在でも、家の柱に当時の浸水位を記している。

被害状況：Cさん宅前の道路
腰以上の水位の濁水が流れていて道路の境界が分からなくなっていた。
