【参考資料】

資料 1	スキー場跡地における平成 29 年 8 月豪雨時の流出土砂量の推定	43
資料 2	令和 4 年 8 月豪雨被害について	44
資料 3	高時川の濁水に関する意見書・要望書 一覧表	45
資料 4	高時川および姉川・田川下流域の濁水と水産資源への影響調査	46
資料 5	高月地域における井戸濁水箇所	55
資料 6	高時川濁水対策連絡調整会議設置要綱	56
資料 7	高時川濁水問題検討会議設置要綱	58
資料 8	高時川・姉川の 9 地点における調査日別の濁度	60
資料 9	高時川・姉川における地点別の濁度と水位の関係	66
資料 10	ヘリコプターによる上空からの森林荒廃調査	68
資料 11	濁水・土砂の成分等分析調査に係る分析方法の概要および 試料採取前の降雨の状況	69
資料 12	令和 4 年年 8 月豪雨の災害復旧について	70
資料 13	高時川で発生する濁水に関する所見（原田委員）	75

資料1 スキー場跡地における平成29年8月豪雨時の流出土砂量の推定
 (第3回高時川濁水問題検討会議資料 一部加筆修正)

資料4 高時川および姉川・田川下流域の濁水と水産資源への影響調査
(第1回高時川濁水問題に関する報告会資料 抜粋)

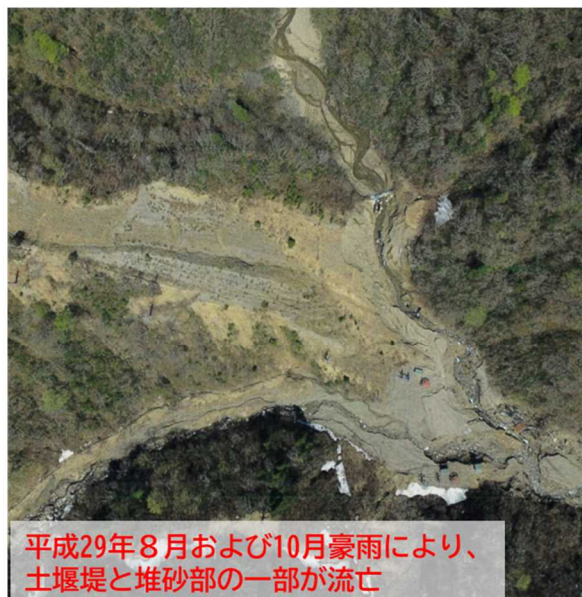
平成29年8月および10月豪雨により、
 土堰堤と堆砂部の一部が流亡

平成29年8月豪雨後のスキー場最下流部の様子
 (平成30年(2018年)4月19日、ドローンで撮影)

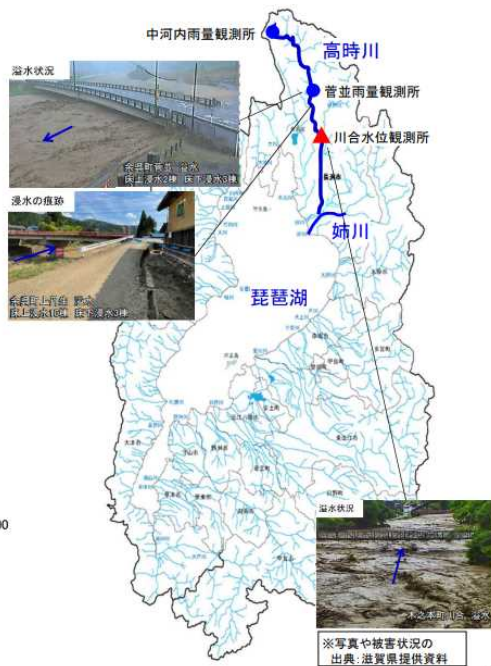
令和 4 年 8 月豪雨 出水状況

○高時川の川合水位観測所では最高水位4.8mを記録し、中上流部で溢水氾濫による家屋浸水被害が発生した。
 ○中河内雨量観測所では最大時間雨量72mmを記録した。

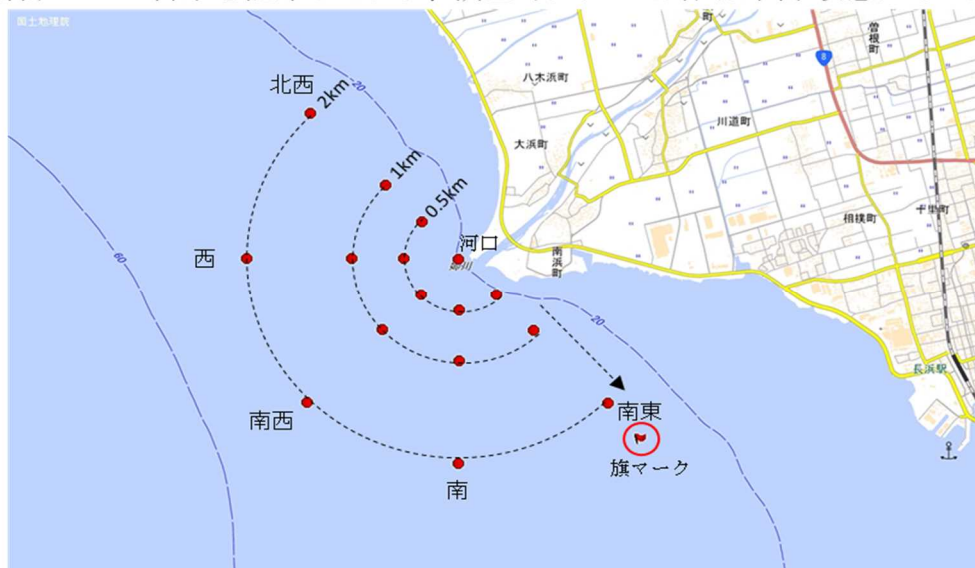
図3 調査地点

令和5年4月27日と7月4日に、姉川河口および河口から北西、西、南西、南、南東方向に0.5km、1km、2kmの距離にある地点計16か所(図3参照)において、調査船から多項目水質計(RINKO Profiler)により濁度の鉛直分布を0.1mごと測定することにより、濁水の琵琶湖への拡散状況を確認した。合わせて目視でも表面の状況を観察した。なお、4月25日から27日までの間に高時川上流の柳ヶ瀬では合計52.5mm、6月29日から7月2日までの間に合計153mmの降水を記録しており、調査時において姉川は出水状態にあった。

- ・4月には湖水表面の濁りは河口から南東方向に向かって拡散しており、河口から約2.5kmの地点(図3の旗マークの地点)まで確認できた。湖中の濁りは、表面と同じく河口から南東方向を中心に北西方向を除く各方向に拡散しており、南東方向では表層、北西以外の各方向では中層から底層にかけて濁りが強かった。
- ・7月には湖水表面の濁りは河口部のごく周辺部のみ確認でき、全ての定点で薄く濁っていた。湖中の濁りは水深10m~15mの間が最も濁りが強く、また西から南西方向を中心にして全方位的に拡散が見られた。濁りは水深10m~15mにある水温躍層(水温の境目)上を広がり、河口から2km離れた地点でも、高いところでは懸濁物量で20mg/L以上の濃度がみられた。

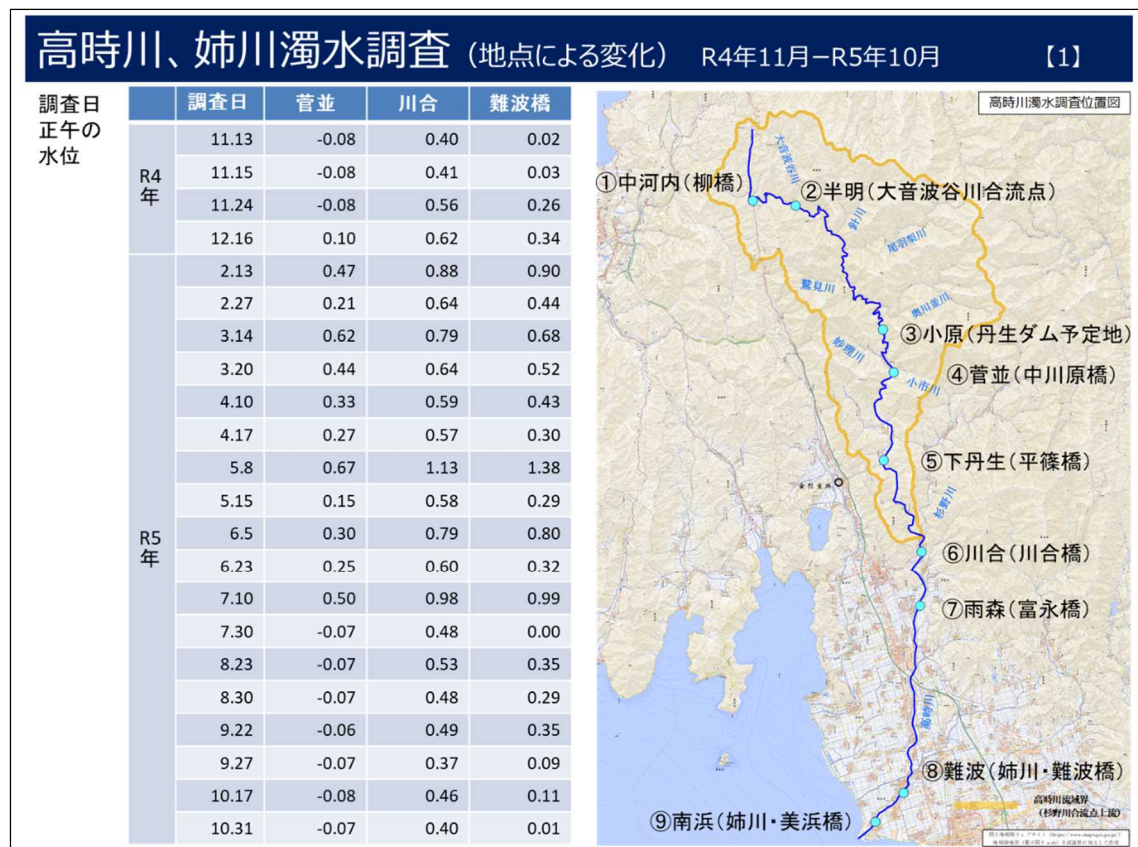
資料 8 高時川・姉川の9地点における調査日別の濁度
(第3回高時川濁水問題検討会議資料)

高時川、姉川濁水調査 (地点による変化) R4年11月-R5年10月 [3]

調査の結果等によれば、現在の高時川の濁りは最上流域の溪流では少なく、高時川本川が山間地を流下する過程で濁度が高まっている。小原地点、菅並地点、下丹生地点と、山間地を流下する過程で濁度の上昇がみられる。高時川濁水・土砂分析調査の結果と併せて考察すれば、現在の高時川の濁りの発生源は、溪流における溪岸浸食によるものよりも、河床材料に砂と混ざって存在しているシルト分が、砂が動く程度の増水時に流水中に巻き上がって発生しているものが支配的であると考えられる。

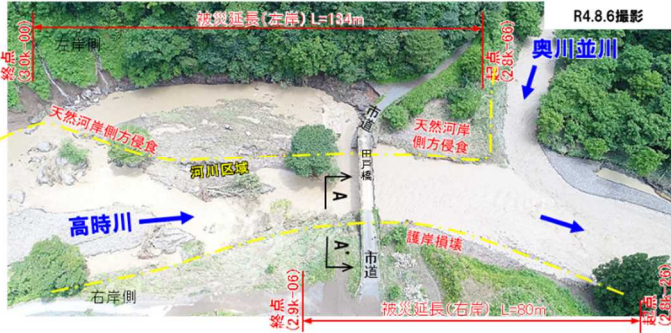
高時川 被災状況と復旧内容 (No.1)

被災状況

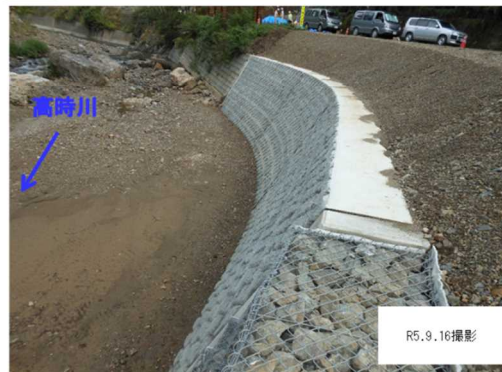
A-A断面図

高時川 被災状況と復旧内容 (No.2)

復旧内容
