高時川における長期濁水の 原因調査及び対策に関する報告書

令和6年（2024年）3月28日

高時川濁水対策連絡調整会議

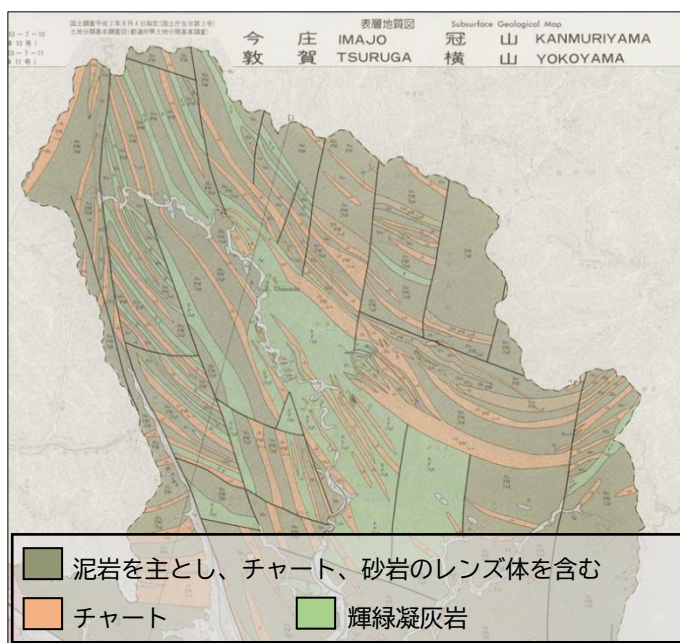
図1： 表層地質図

流域上流部には、古生代・中生代に形成された輝緑凝灰岩、チャート、砂岩、泥岩（頁岩・粘板岩）より構成される岩石が広く分布している（図1）。これらは日本の南の海

で堆積した泥や砂がプレート運動に伴う付加作用で形成されたものであり、岐阜県の広範囲から福井県に亘り広く分布する地質帯（美濃帯）に属している。また、風化・破碎・摩耗した際に元となった土砂の粒径程度まで細くなる性質がある。そのため、泥岩は粘土（粒径 0.005mm 以下）・シルト（同 0.005-0.075mm）に、砂岩は砂に戻る。

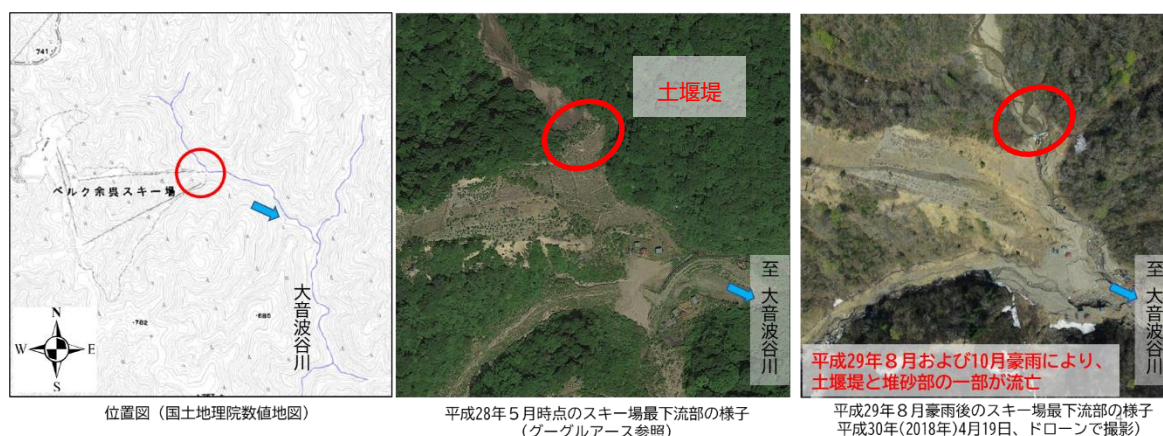
図 2： 平成 29 年 8 月豪雨による、スキー場跡地の浸食状況

スキー場閉鎖後も事業者に対し是正工事に係る指導を継続していたが、平成 29 年 8 月豪雨ではグレンデ下部の土堰堤が被災し、下流の大音波谷川へ大量の土砂流出が発生した（図 2）。

その土砂流出量について、令和 2 年度航空レーザ測量データ（表 3 参照）による横断面図をベースに、当時の現地調査写真や担当者への聞き取り等を参考にして想定の高線を入れ、平均断面法で浸食量を推定した。この浸食量が全て平成 29 年 8 月豪雨で流出したと仮定すると、最大で 2 万 m³ 程度と推定した（参考資料 1）。

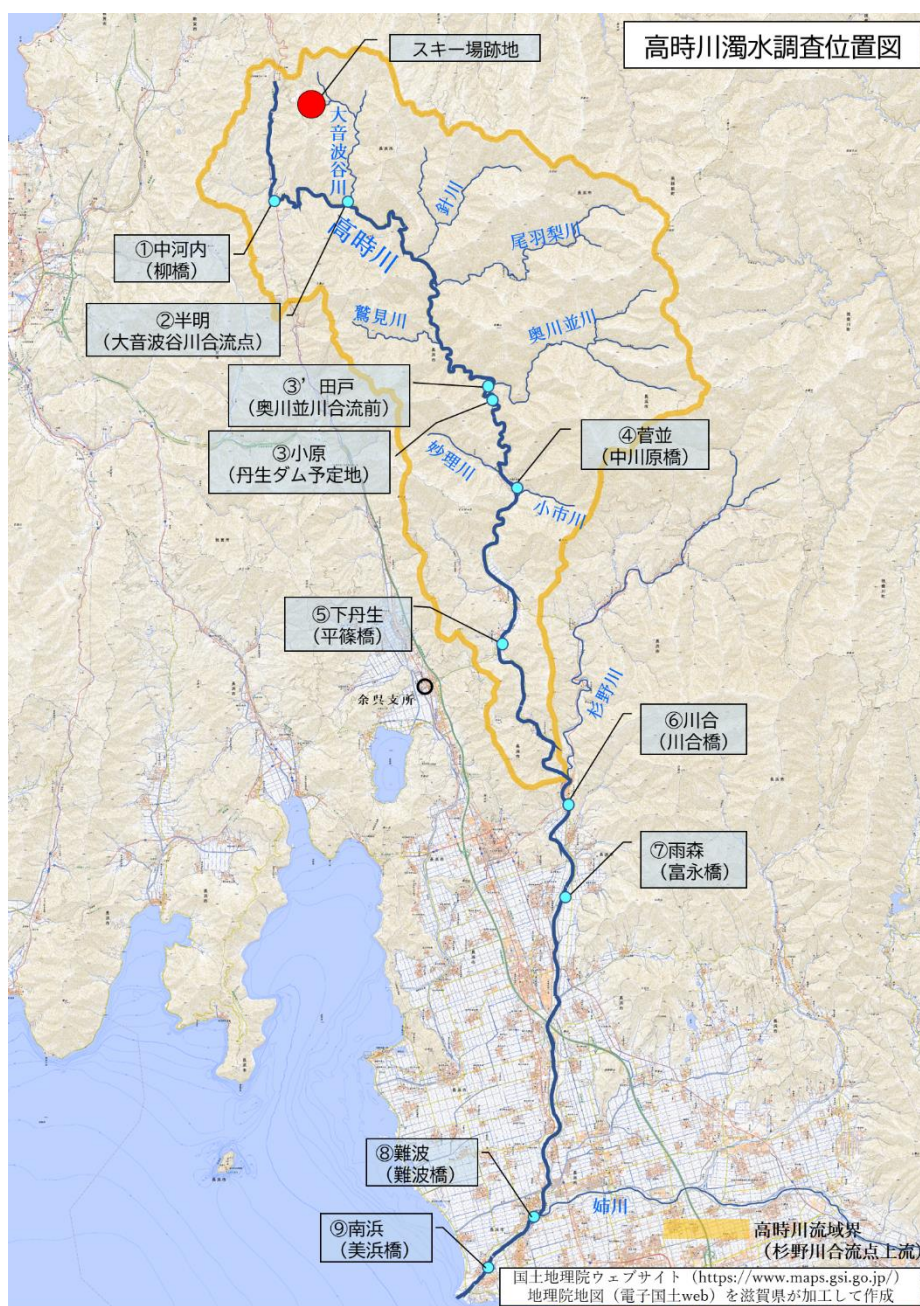
図4:濁水の状況調査位置図

高時川上流部から姉川河口までの9地点(図4)において、令和4年11月13日から令和5年10月31日まで、概ね月2回の頻度で濁度を測定した。

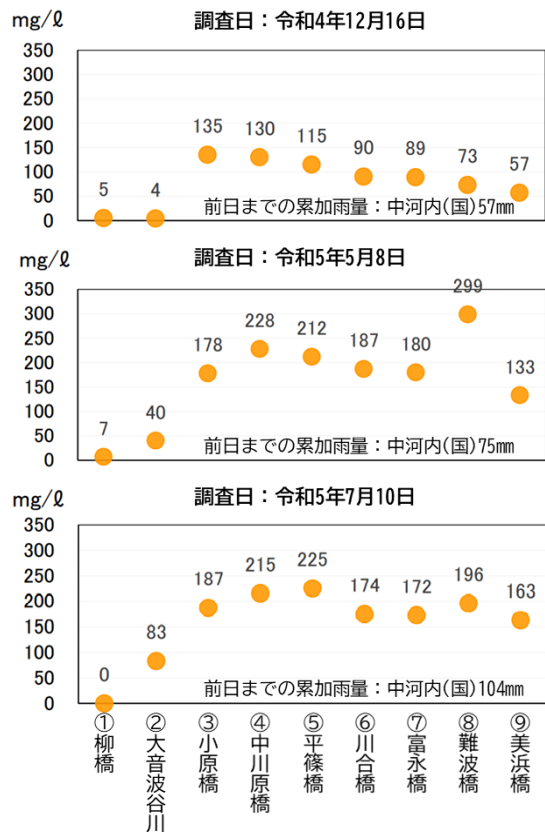
図5:濁度調査結果(抜粋)

濁度は②大音波谷川合流後と③小原橋(奥川並川との合流後)の間で有意に上昇していた(片側t検定、 $p=.04$)。

調査日前2日間雨量が多かった上位3回分の濁度調査結果を抜粋したのが図5である。このグラフから、濁度は②大音波谷川合流後から③小原橋(奥川並川との合流後)の区間で顕著に上昇する傾向が明らかとなった(片側t検定、 $p=.006$)。

高時川本川での長期に亘る濁水の調査結果から、降雨後において濁度は大音波谷川合流後から奥川並川合流後までの本川区間(②~③)で顕著に上昇し(図5)、透視度は低下した(図7)。

調査日ごとの濁度調査結果を時系列で見ると、各調査日における濁度のピークは、若干ではあるが、徐々に下流方向へ移動している傾向が見られる(図5)。

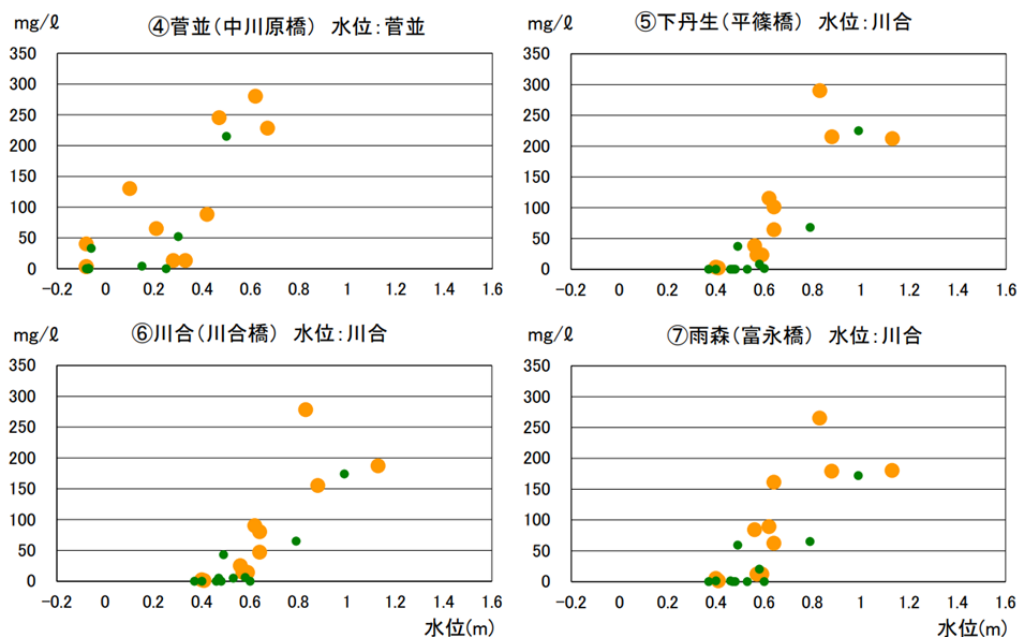
図 6: 時期別の水位と濁度の関係 (抜粋)

考資料9である。両者の関係の変化を表せるよう、雪融けによる春の出水時期までの令和5年5月8日までの測定結果をオレンジ色、それ以降の測定結果は緑色で示している。このうち、欠測の少ない4地点の結果を抜粋したのが図6である。

時期別の測定結果では、緑色の時期（令和 5 年 5 月 8 日以降）において同じ水位の時に濁度が小さい傾向が見られることから、時間の経過により濁水が徐々に軽減している可能性が考えられる。

ただし、測定期間が短く雪解けによる出水が終わったことによる水位低下により濁度が低下しているに過ぎないかも知れず、今後の継続的なモニタリングが必要である。

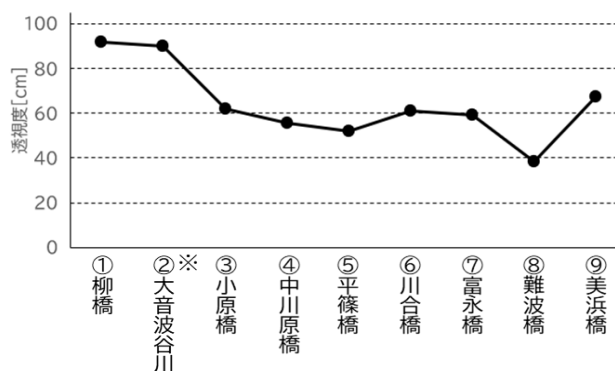
図 7: 高時川濁水調査（透視度調査）結果の平均値

調査期間における各観測点の平均値を図 7 に示す。③小原橋から下流の本川区間で透視度が低下していた。

なお、⑧難波橋における透視度平均値が最も低くなったのは、透視度が高かった測定日の測定が瀬切れにより欠測となり、結果として測定値の平均値が上がったためである。

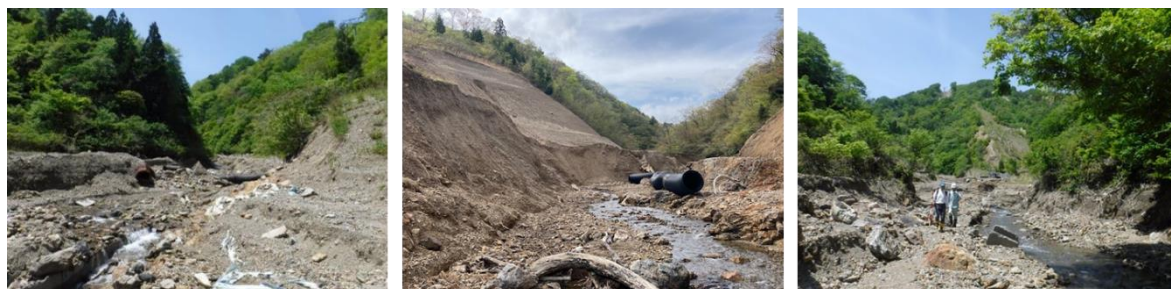
図8： 現地調査状況（大音波谷川、スキー場跡地）

高時川支川の大音波谷川において、令和4年11月から令和5年7月にかけて、スキー場跡地から高時川合流点まで複数回現地踏査を行った。その結果、スキー場跡地での是正工事（予定）箇所からの土砂の流出が見られる（図8）とともに、大音波谷川に合流する別の支川や、高時川に合流するまでの区間でも溪岸の浸食や土砂の堆積が見られた（図9）。

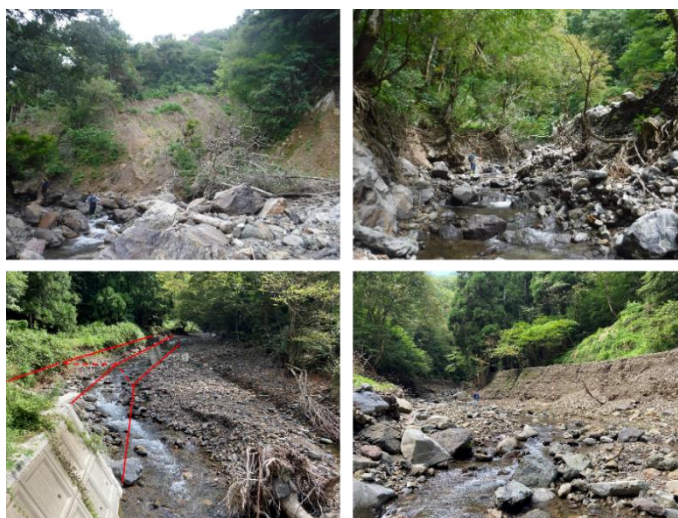
図10： 現地踏査状況（針川）

高時川支川の針川においては、令和5年9月7日に現地調査を行った。大音波谷川と同様、溪岸の浸食と土砂の堆積が各所で見られ（図10）、川沿いの道路も流失していた（図10左下）。また、昭和40年前後に複数設置されている砂防堰堤は満砂状態であり、豪雨による流出土砂を堆砂敷きで一旦捕捉し、徐々に流出させている状況であった（図11）。

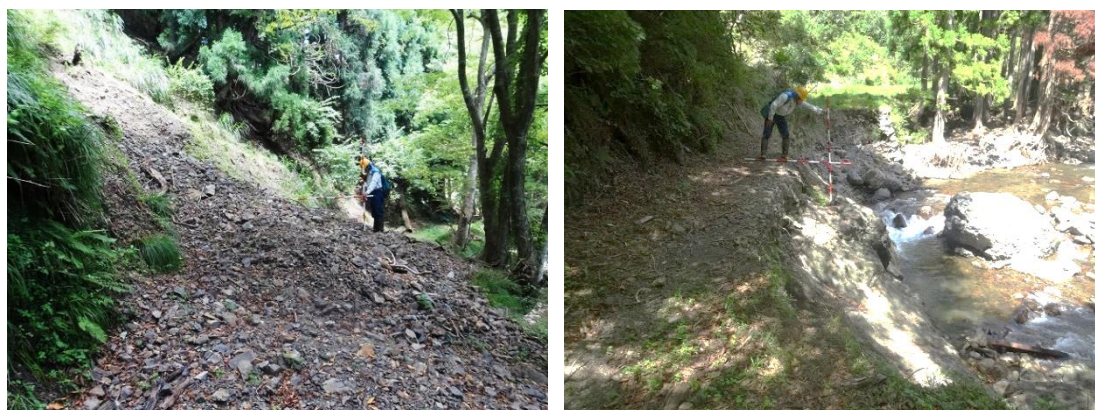
図12： 林道の被災状況（左 谷から林道への土砂流出、右 林道川側法面の流失）

高時川支川の尾羽梨川においては、令和4年10月11日と令和5年8月29日に現地踏査を行った。大音波谷川と同様、溪岸の浸食と土砂の堆積が各所で見られ、林道路体も一部流失していた（図12右）。林内は谷から林道上へ土砂の流出（図12左）はあるものの、現地で視認できる範囲では崩壊地は確認されなかった。

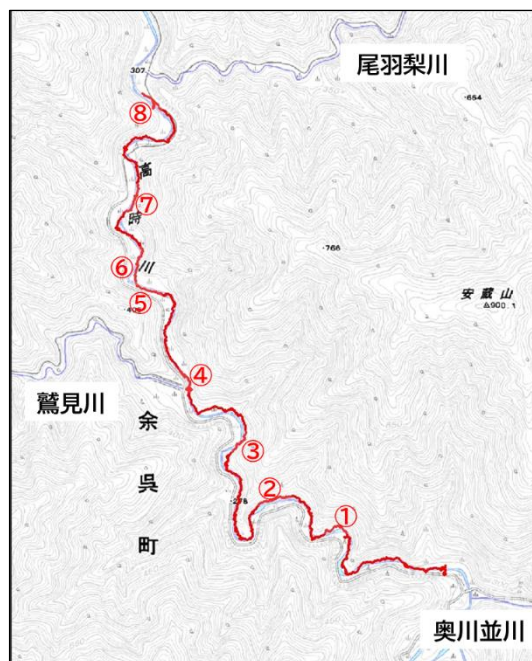
図13： 高時川本川区間の現地踏査位置図

高時川本川の長期的に濁度が高くなっている区間について、令和5年10月12日に現地踏査を行った。踏査区間は図13のとおりである。当日の水の状況は、ややささ濁りであった。現地の状況は図14のとおりである。写真①は河岸の小崩壊、②の写真は川沿いのスギ植林地が洪水により浸食された箇所、③の写真は昔の水田の跡地のように、細かい土層のススキ原が浸食された状況である。

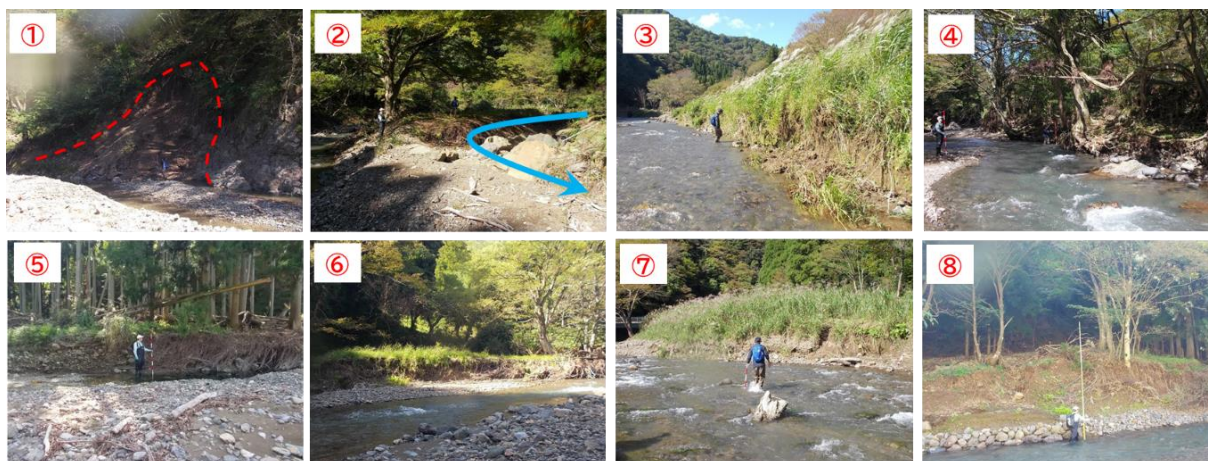
図14： 現地踏査状況（高時川本川）

こういった小さな崩壊や浸食の箇所はいくつも見られたが、調査日の時点において特定の濁水の供給源と言える箇所は確認できなかった。

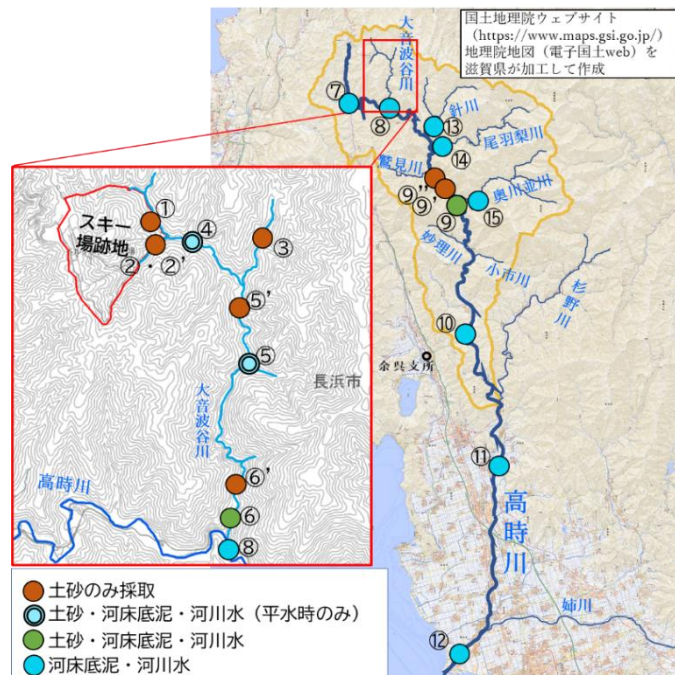
図 15： 濁水・土砂分析調査にかかる試料採取位

崩壊土砂、河床の滞筋に溜まっている底泥（河床底泥）、河川水（平水時、濁水時）の鉱物組成および粒度組成の分析調査を行った。同時に水素イオン濃度、浮遊物質量、濃度等の測定も行った。試料採取位置は図15のとおりである。

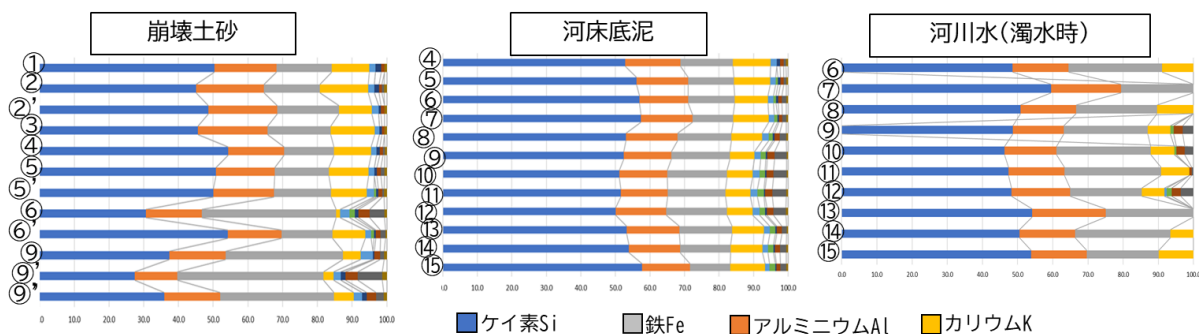
図 16： 鉱物組成分析結果

鉱物組成調査の結果は、図 16 のとおりである。含まれていた主な成分はケイ素、鉄、アルミ、カリウムであり、その他微量元素はマグネシウムやカルシウム等もわずかに検出された。

しかし、諸元に記述したように、地質的にどの流域も同質であり、採取箇所による組成の大きな違いは見られなかったことから、鉱物組成調査結果を元に濁水物質の供給源を特定することはできなかった。

鉱物組成を分析した結果、濁りの主な成分はケイ素(Si)、鉄(Fe)、アルミニウム(Al)、カリウム(K)であり、濁水時にはマグネシウム(Mg)やカルシウム(Ca)等もやや含まれたが、どの集水域も地質的に同じであることから、鉱物組成から濁水の発生源を特定することはできなかった。

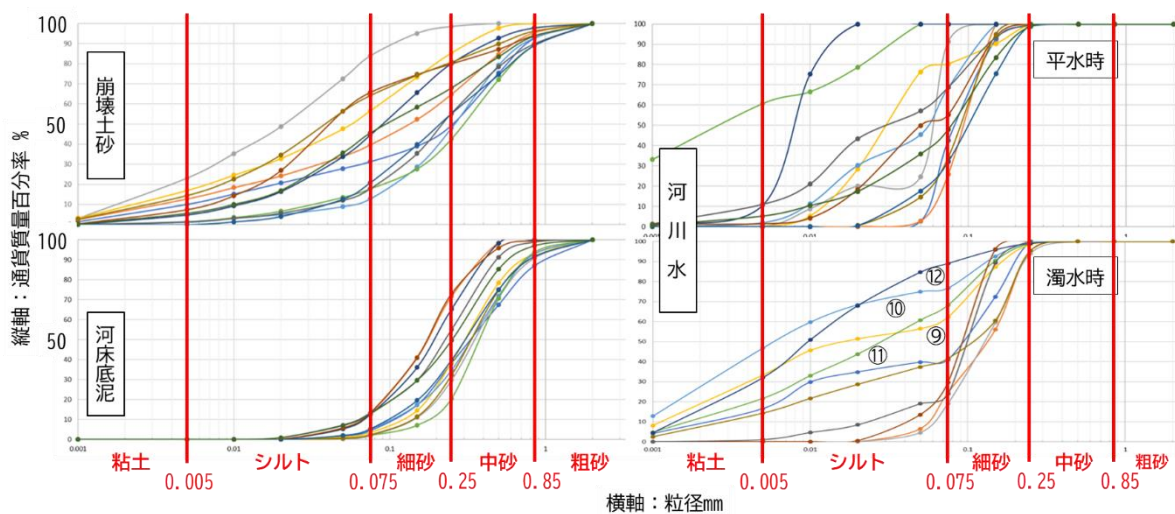
図 17： 粒度組成分析結果

次に、粒度組成調査の結果は、図 17 のとおり。河床底泥には、粘土は含まれなかったが、シルトは 20%程度まで含まれていた。令和 5 年 8 月 18 日に採取した濁水時の河川水において、濁度の上昇した高時川本川の⑨田戸より下流では、濁水中の粒度組成の大部分を粘土・シルトが占め、特に粘土の占める割合が 22~47%と高くなっていた。このことから、濁水の原因となるのは粘土およびシルトの細粒分であることが明らかとなった。

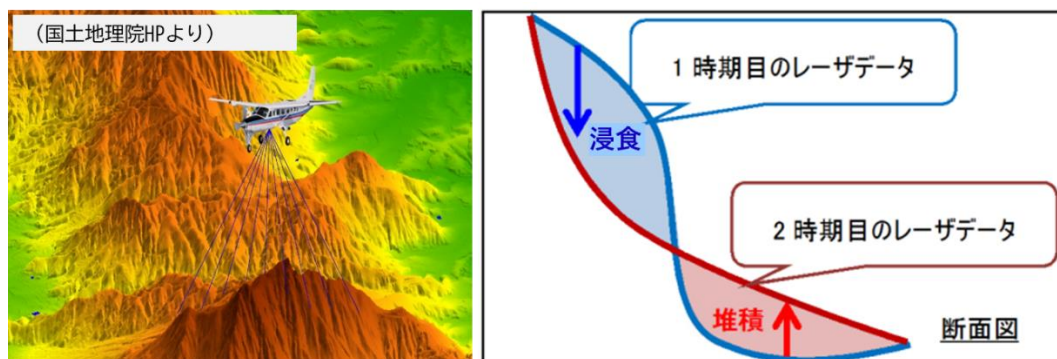
図 18： 航空レーザ測量および差分析のイメージ

濁水の原因物質を含む土砂は、豪雨等による流域内各地の小崩壊や溪岸浸食により発生したと考えられることから、令和 4 年 8 月豪雨の前後における地形変化の調査を、航空レーザ測量データの差分析 (図 18) を行った。

なお、解析に用いたデータは表 3 のとおりである。令和 4 年 8 月豪雨を含む、令和 2 年 11 月と令和 4 年 9 月の約 2 年間に於ける全地形変化 (浸食・堆積) を調査した。

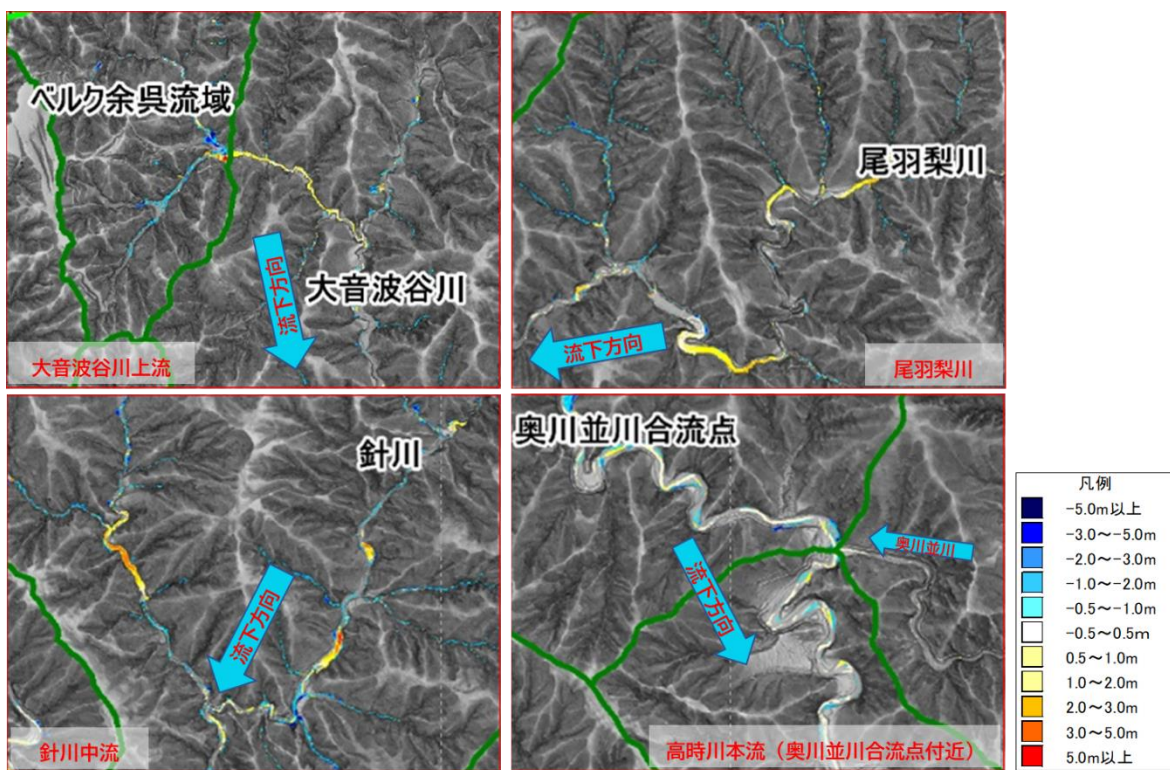
図 19： 地形変化の大きい箇所の差分解析図

差分解析の結果、地形変化が大きかった箇所を図 19 に示す。右の凡例のとおり浸食箇所を寒色で、堆積箇所を暖色で表している。

スキー場跡地（左上図）では、図の左から中央にグレンデが浸食され、その下流に堆積していることが表れている。なお、最も地形変化の顕著な箇所は、事業者が是正工事
で、掘削と盛土を実施していたところである。

針川（左下図）や尾羽梨川（右上図）では、上流の支渓流において顕著な浸食が見られるが、堰堤上流側に広く堆積が確認でき、高時川本川への土砂流出が抑制されていることが分かる。

高時川本川（右下図、奥川並川合流点付近）では、蛇行部等の河岸浸食や、県道の路肩欠損等による地形変化が表されていると考える。

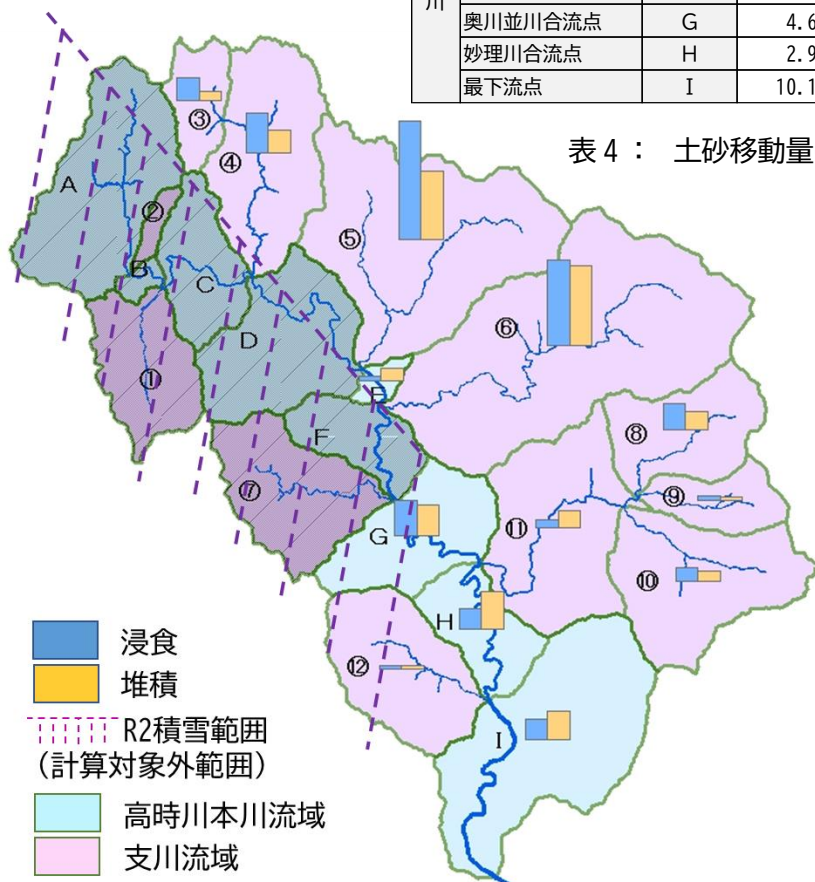
図 20 : 土砂移動量の算出結果 (流域ごと)

この差分解析における各地点メッシュの標高差とメッシュ数を集計して、流域ごとの土砂の移動量を試算した（図 20 および表 4）。

表 4 および図 20 のとおり、浸食量は大音波谷川・針川・尾羽梨川の流域において大きく、令和 4 年 8 月 4 日から 5 日にかけて特に雨の強かった区域との相関が確認された（図 21）。

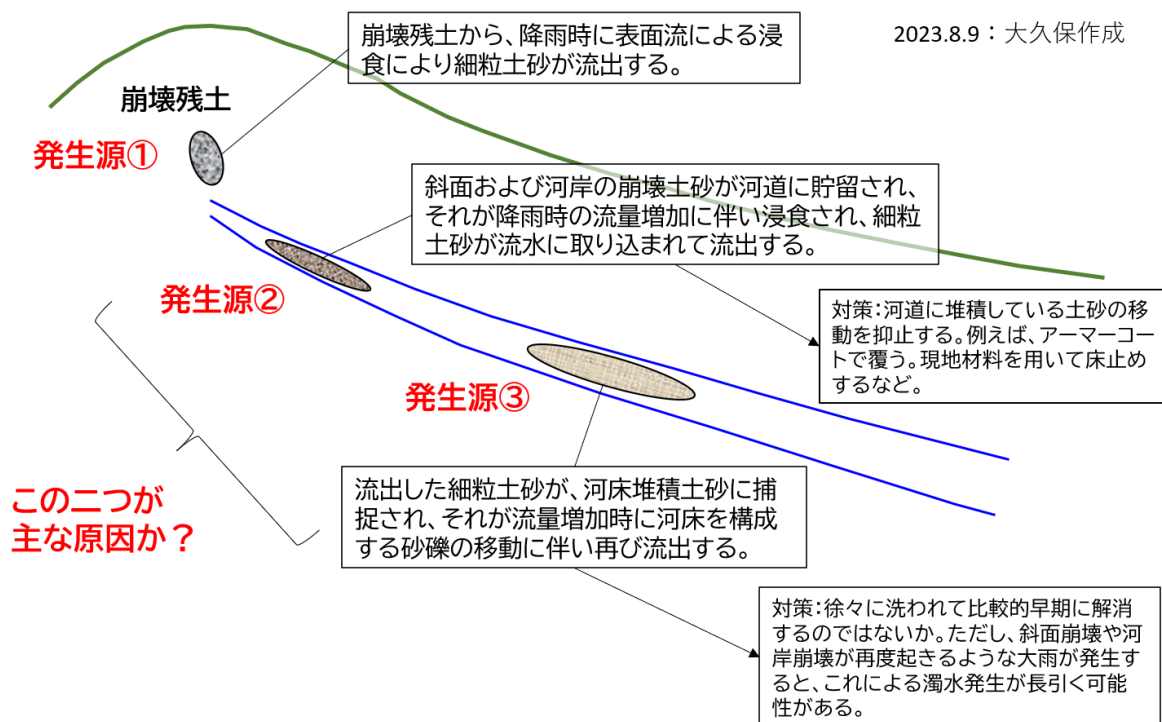
図 22： 高時川の濁水発生メカニズムの仮説（国立研究開発法人土木研究所 江頭進治先生へのヒアリングに基づき大久保がまとめた）

濁水発生メカニズム（仮説）と対策の方向性について、江頭進治先生へのヒアリングに基づき図 22 のようにまとめた（暫定案）。

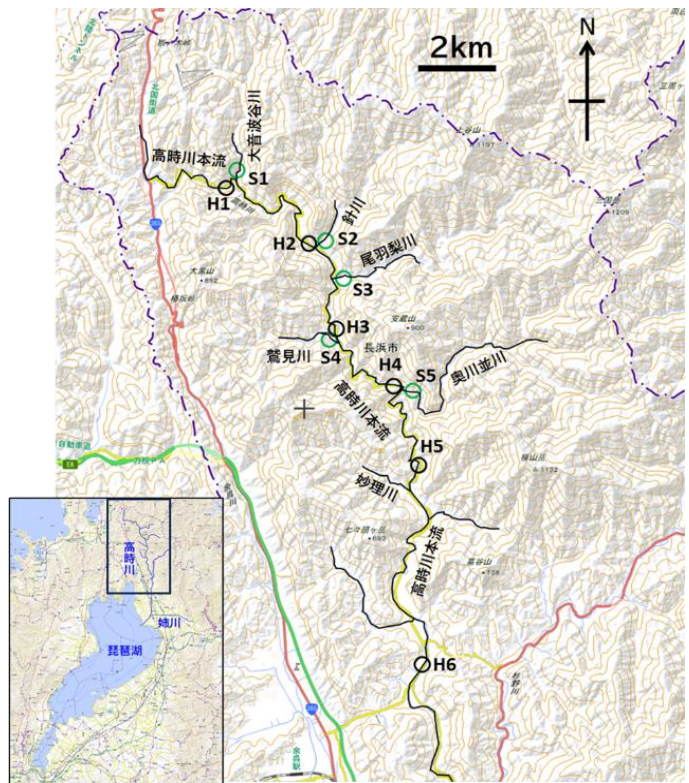
図 23： 高時川における濁度調査地点

濁水の発生場所を特定するために、図 23 に示す高時川の上・中流の地点に自記濁度計（滋賀県より借用）を設置し、自動観測を行った。高時川本川には H1 から H6 の 6 箇所の観測地点を設けた。また、主な支川の本川合流前の S1 から S5 の 5 箇所に観測地点を設けた。濁度調査は令和 5 年 4 月下旬に H1、H3、H4、H5、S1 に自記濁度計（アレック電子製 COMPACT-CLW）を設置して開始し、同年 5 月下旬には図 23 の全地点に自記濁度計を設置した。

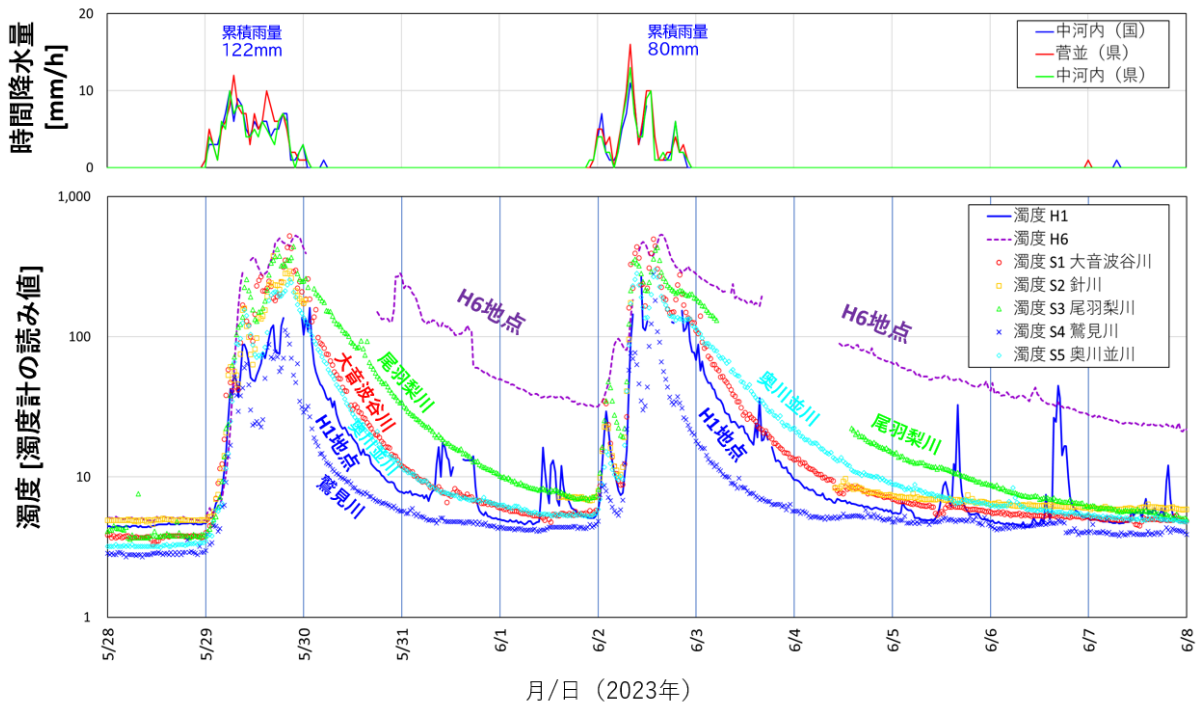
図 24： 濁度観測結果（令和 5 年 5 月 28 日～6 月 7 日）

S1～S5、H1、H6 の濁度変化の観測結果を図 24 に示した。

降雨時に支川の濁度は高くなるが、本川下流部の H6 に比べると、支川の濁度は低く、また、数日程度で低下しており、支川から供給される濁水が本川の長期濁水の原因ではないことが明らかになった。高時川本川の長期濁水の原因は、本川の河床に堆積した土砂の移動に伴う細粒分（粘土・シルト分）の浮上と推定される。この堆積土砂の発生源は現時点では不明である。

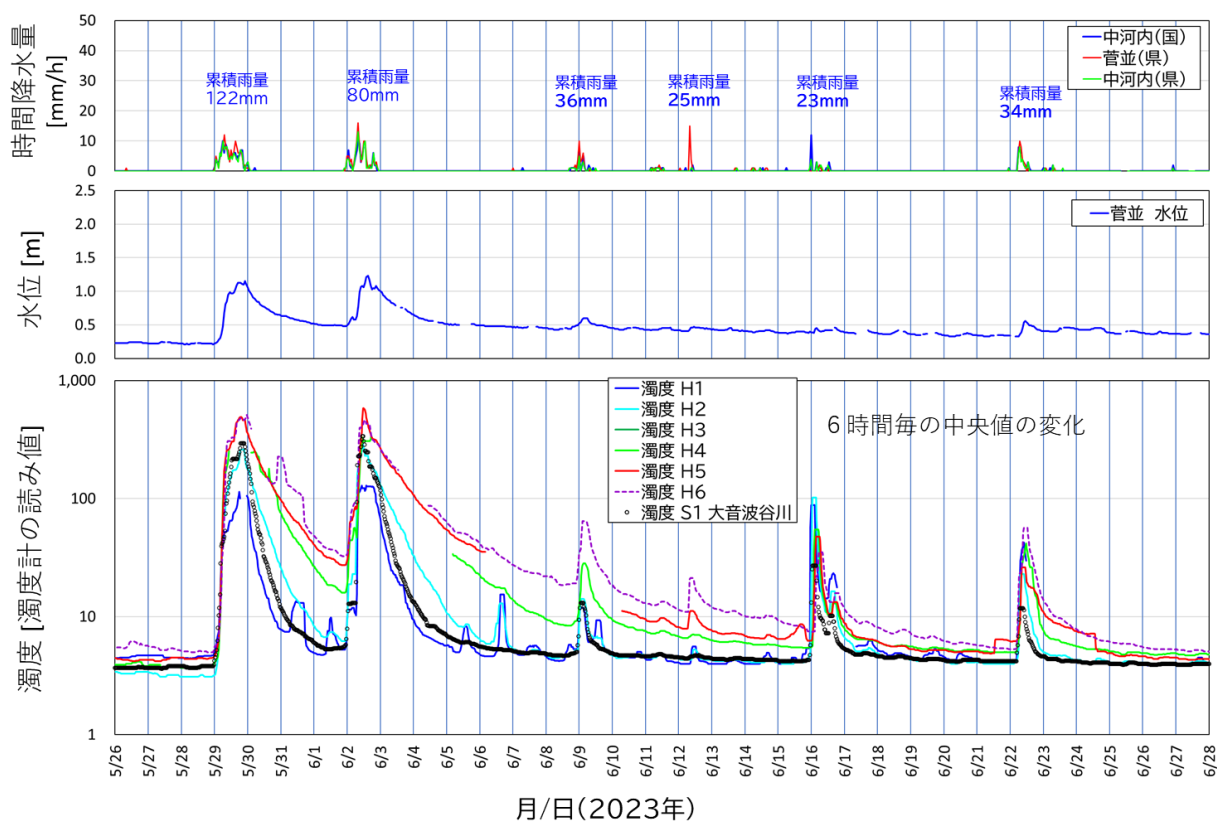
図25: 高時川本川の流下方向の濁度変化 (令和5年5月26日～6月28日)

5月末から6月末の期間におけるH1～H6およびS1の濁度の観測結果を図25に示した。降雨時にはすべての観測地点で濁度が一旦上昇するが、その後の濁度の減少速度は、観測地点によって大きく異なっていることがわかる。上流のH1やH2では濁度の減少速度は速いが、H4、H5、H6では減少速度が遅く、特にH5、H6ではゆっくり減少している。前節の(2)で述べたように、大音波谷川S1を含めた支川では減少速度は速いにも関わらず、H5、H6で濁度の減少速度が遅いのは、本川の底泥に堆積した微細土砂の再浮上が原因と考えられる。

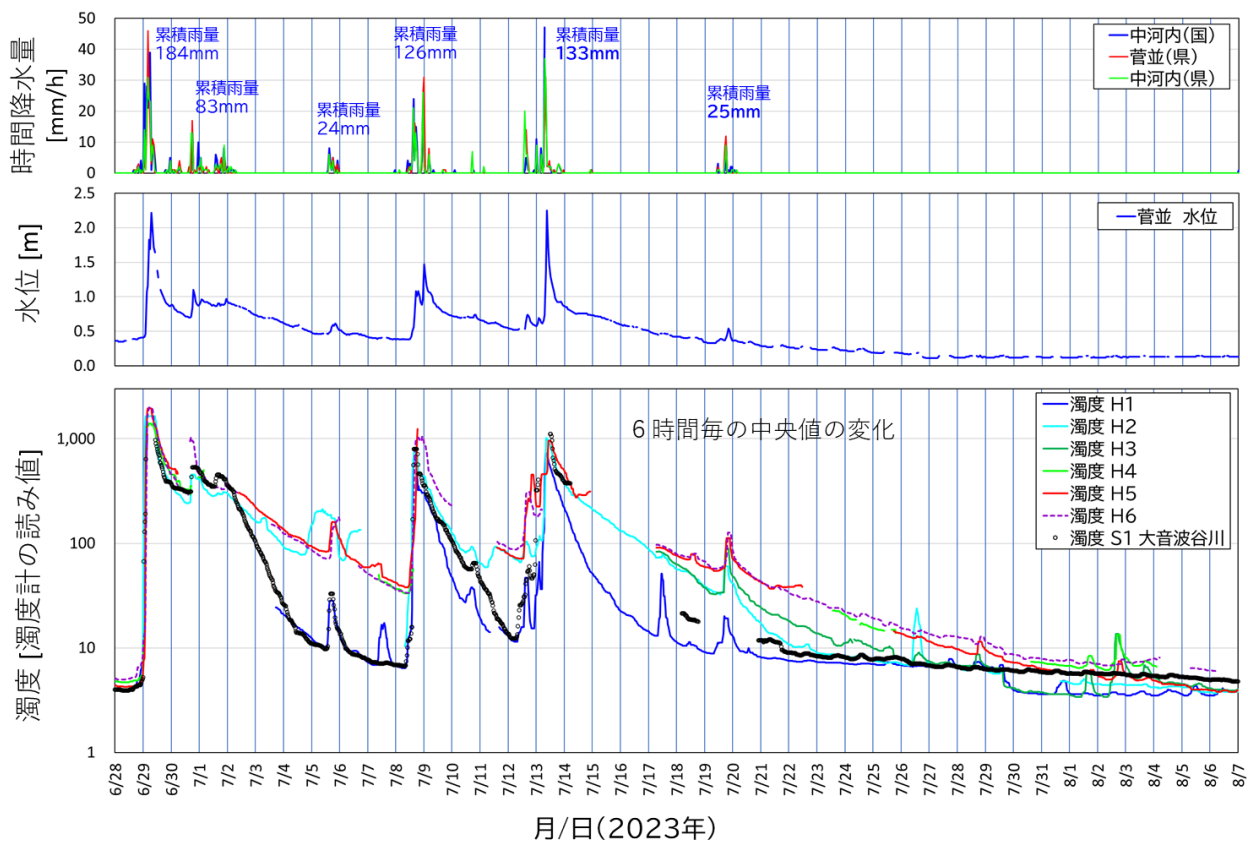
図 26: 高時川本川の流下方向の濁度変化 (令和 5 年 6 月 28 日～8 月 6 日)

次に、6月末から8月初旬の期間におけるH1～H6およびS1の濁度の観測結果を図26に示した。この期間には時間降水量で30mmを超える激しい豪雨が3回あった。このような降雨強度の強い豪雨の場合には、時間降水量が10mm程度の降雨時の場合と異なり、濁度の減少速度は明らかに遅くなっていた。特に、H2より下流の地点では濁度減少速度が顕著に遅くなっていた。降雨強度が強い豪雨の場合には、支川の大音波谷川S1でも濁度の減少速度は遅くなっており、このような場合には、本川の底泥からの細粒土砂の再浮上だけでなく、支川の河床を含む広範囲な場所から細粒土砂が供給されている可能性がある。

ただし、図 26 に示したように短期的豪雨が上流域で発生した直後は、最上流部から下流部の全地点で高い濁度になり、流下方向の濁度変化は小さくなる傾向にある。

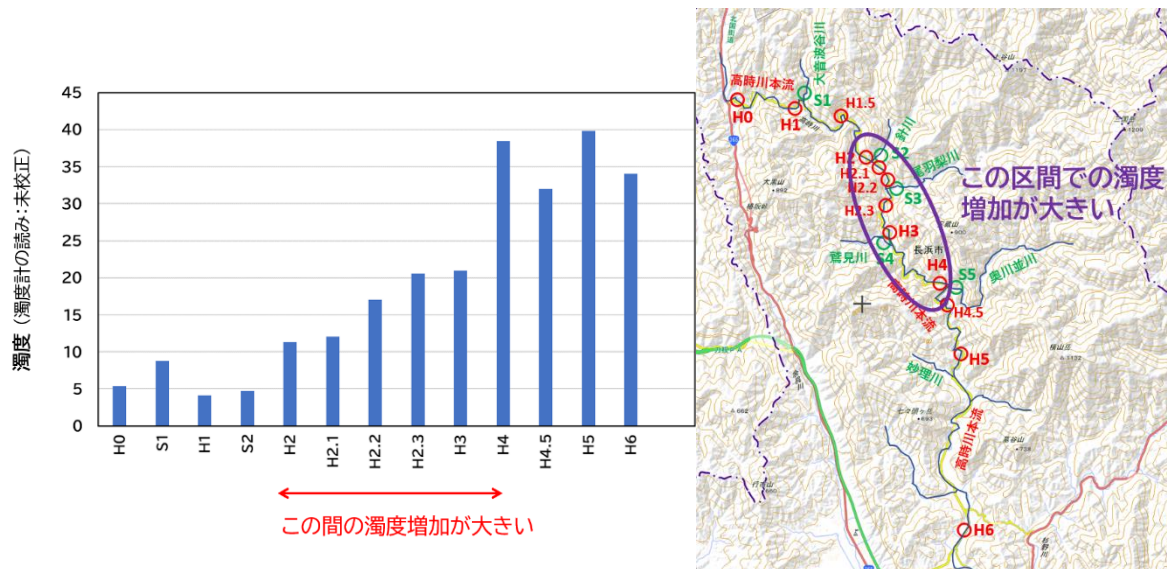
図 27: 高時川本川の流下方向の濁度変化（令和 5 年 7 月 21 日観測）

令和 5 年 7 月 21 日に高時川本川の上流部から下丹生の H6 地点まで濁度の流下方向の変化をポータブル濁度計で観測したところ、図 27 の結果が得られた。この観測日における本川での濁度の上昇は、H2 から H4 辺りにかけての区間であることがわかった。

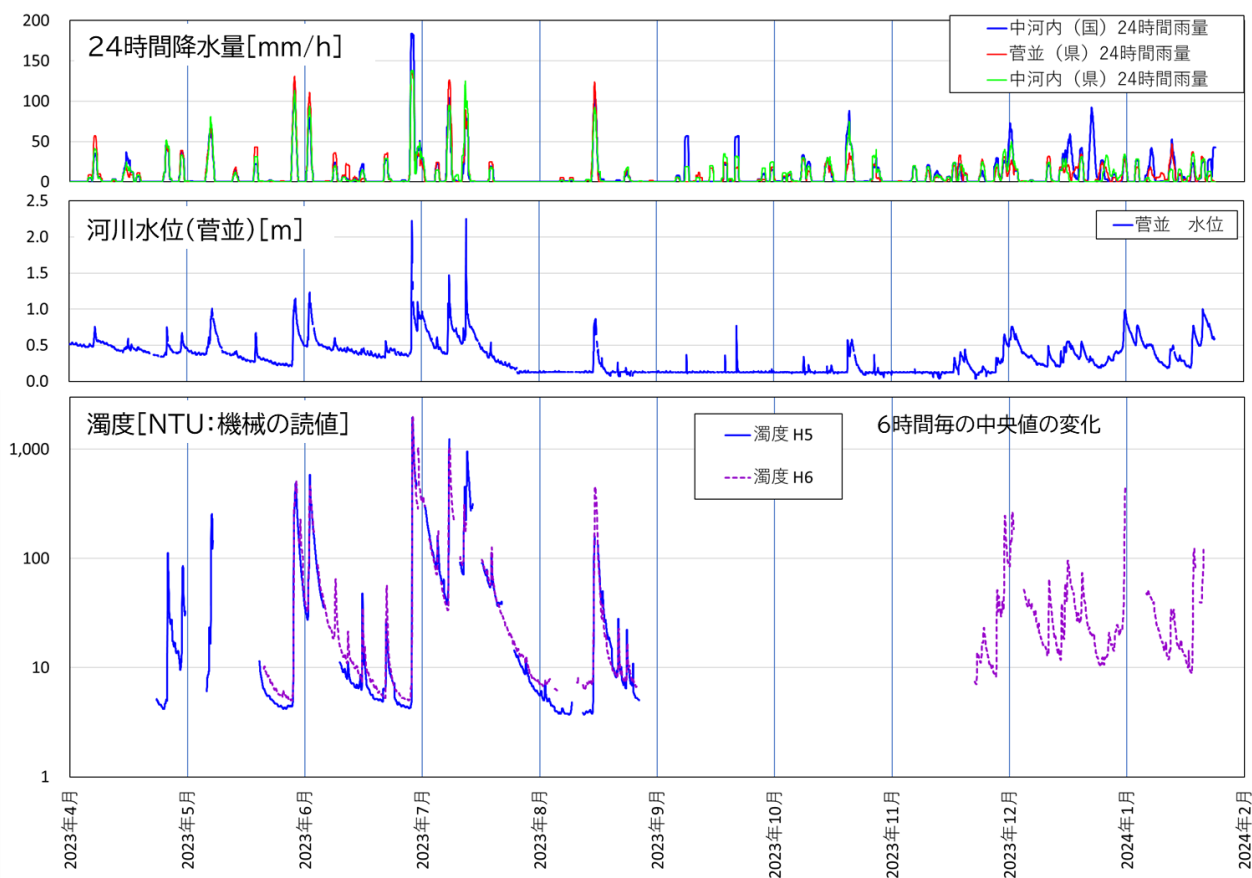
図 28: 高時川本流 H5・H6 における濁度変化（令和 5 年 4 月～令和 6 年 1 月）

令和 5 年 4 月から令和 6 年 1 月の高時川本流の H5 と H6 での濁度変化を図 28 に示した。令和 5 年 9 月から 11 月中旬にかけては降雨が少なく、濁度が低く保たれていたため、濁度観測を休止していた。しかし、11 月下旬に降水量がやや多くなると、再び濁度が上昇し、濁りが顕著になってきたため濁度観測を再開した。

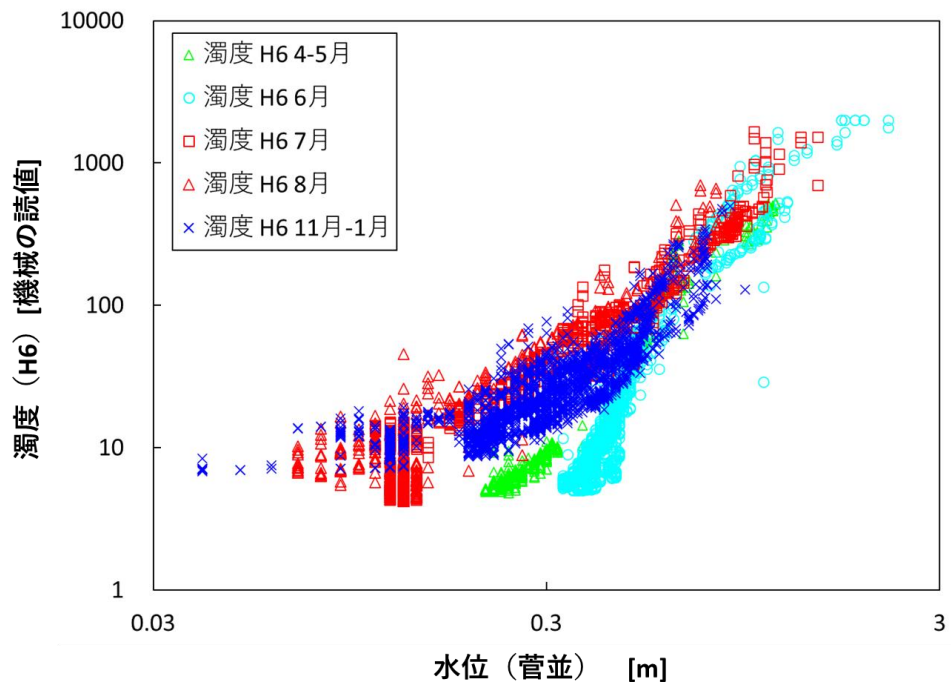
図 29: 高時川下丹生地先 H6 における水位と濁度の関係 (両対数グラフ)

高時川本流の下丹生地先の H6 における濁度と菅並地先の水位 (滋賀県観測) との関係を図 29 に示した。4～6 月には水位が 0.3m 前後になると濁度は 10 以下になる場合が多かったが、7～8 月および冬季の 11 月下旬～1 月には、水位が 0.3m 前後でも濁度は 10 以上であった。7～8 月は豪雨があったため、濁度が低下しにくかったことが原因と考えられるが、冬季に濁度が低下しにくい原因は不明である。一つの可能性として、春

～秋には付着藻類やバクテリアが形成した生物膜（バイオフィーム）が河床を覆っており、それが細粒土粒子の再浮上を抑制している可能性がある。

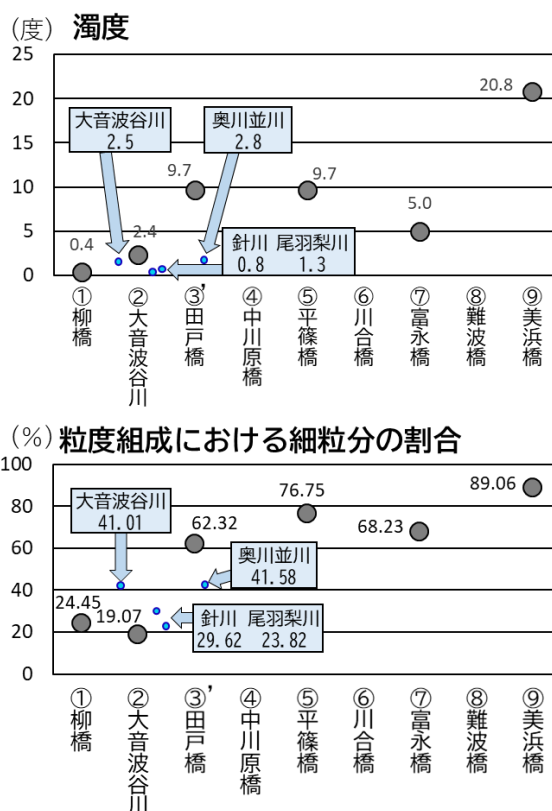
図30： 濁度および粒度組成調査結果
(令和5年8月18日調査)

台風が通過した直後の8月18日に行った濁水の分析調査において、濁度の高い観測点(図30上図の③'より下流)の河川水では粒度組成に占める細粒分(粘土・シルト)の割合が高くなっていた(図30下図)。同日における各支川(大音波谷川・針川・尾羽梨川・奥川並川)の濁度および河川水の粒度組成に占める細粒分の割合は、いずれも本川より低かった(図30下図)。

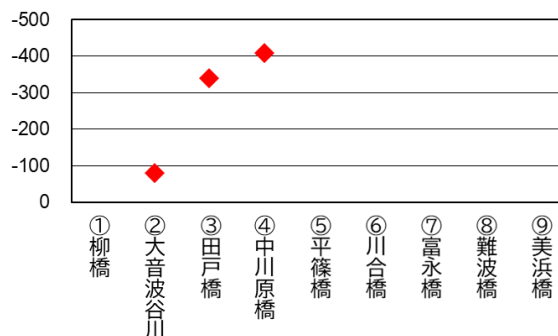
図31： レーザ差分解析調査結果
高時川左岸4支川の浸食土砂量(累積千 m³)

レーザ測量データ差分解析で浸食土砂量を計算した結果、濁度の上昇する区間前後で高時川左岸に流入する4支川(大音波谷川、針川、尾羽梨川、奥川並川)において、大量の浸食が発生しており(図31)、現地踏査でも実際に顕著な荒廃状況を確認した。また、浸食量の多かった流域は令和4年8月豪雨の雨量分布区域と重なった(図21)。

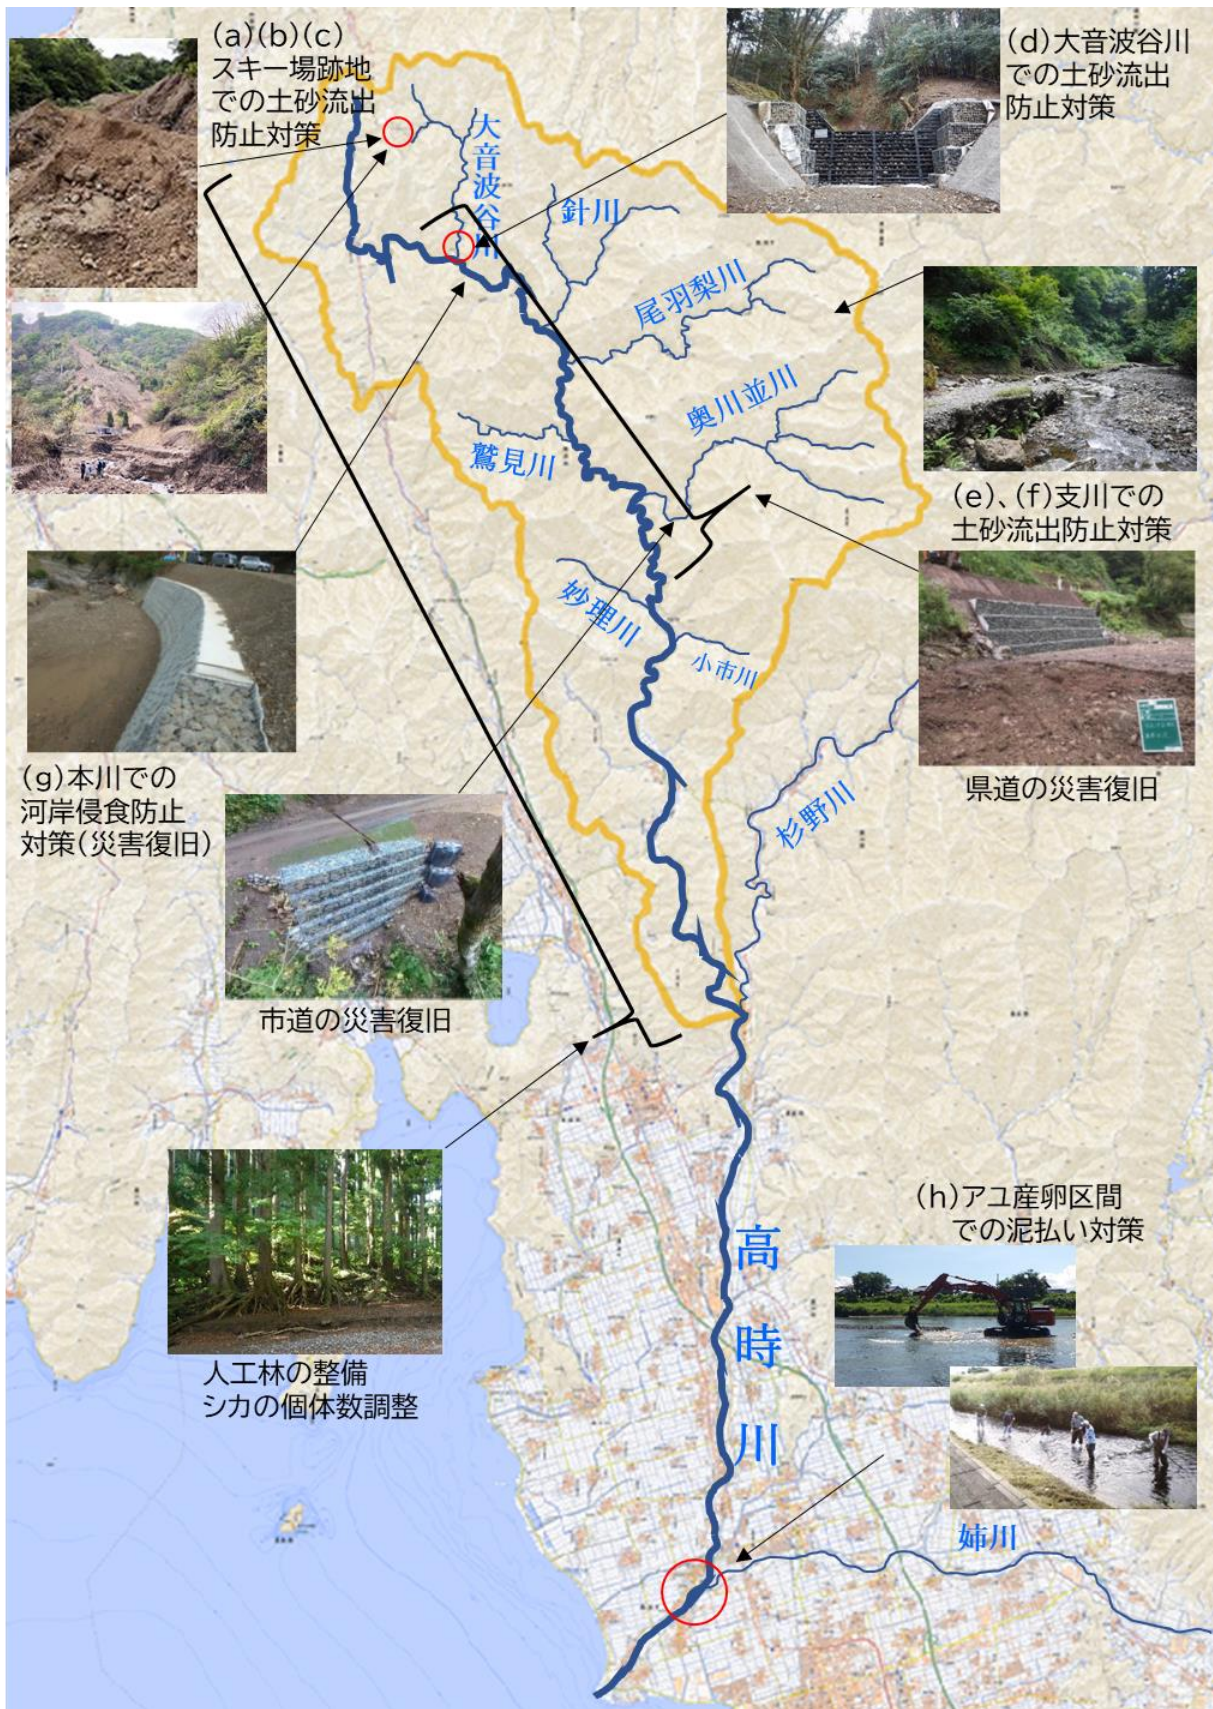
図 32： 高時川濁水対策計画位置図

検討会議での対策についての提案・意見にかかる取組方針を表5に、各団体からの要望にかかる取組方針を表6にまとめた(図32)。
