資料 2-2

台風18号による 湖南中部処理区 下水道溢水箇所

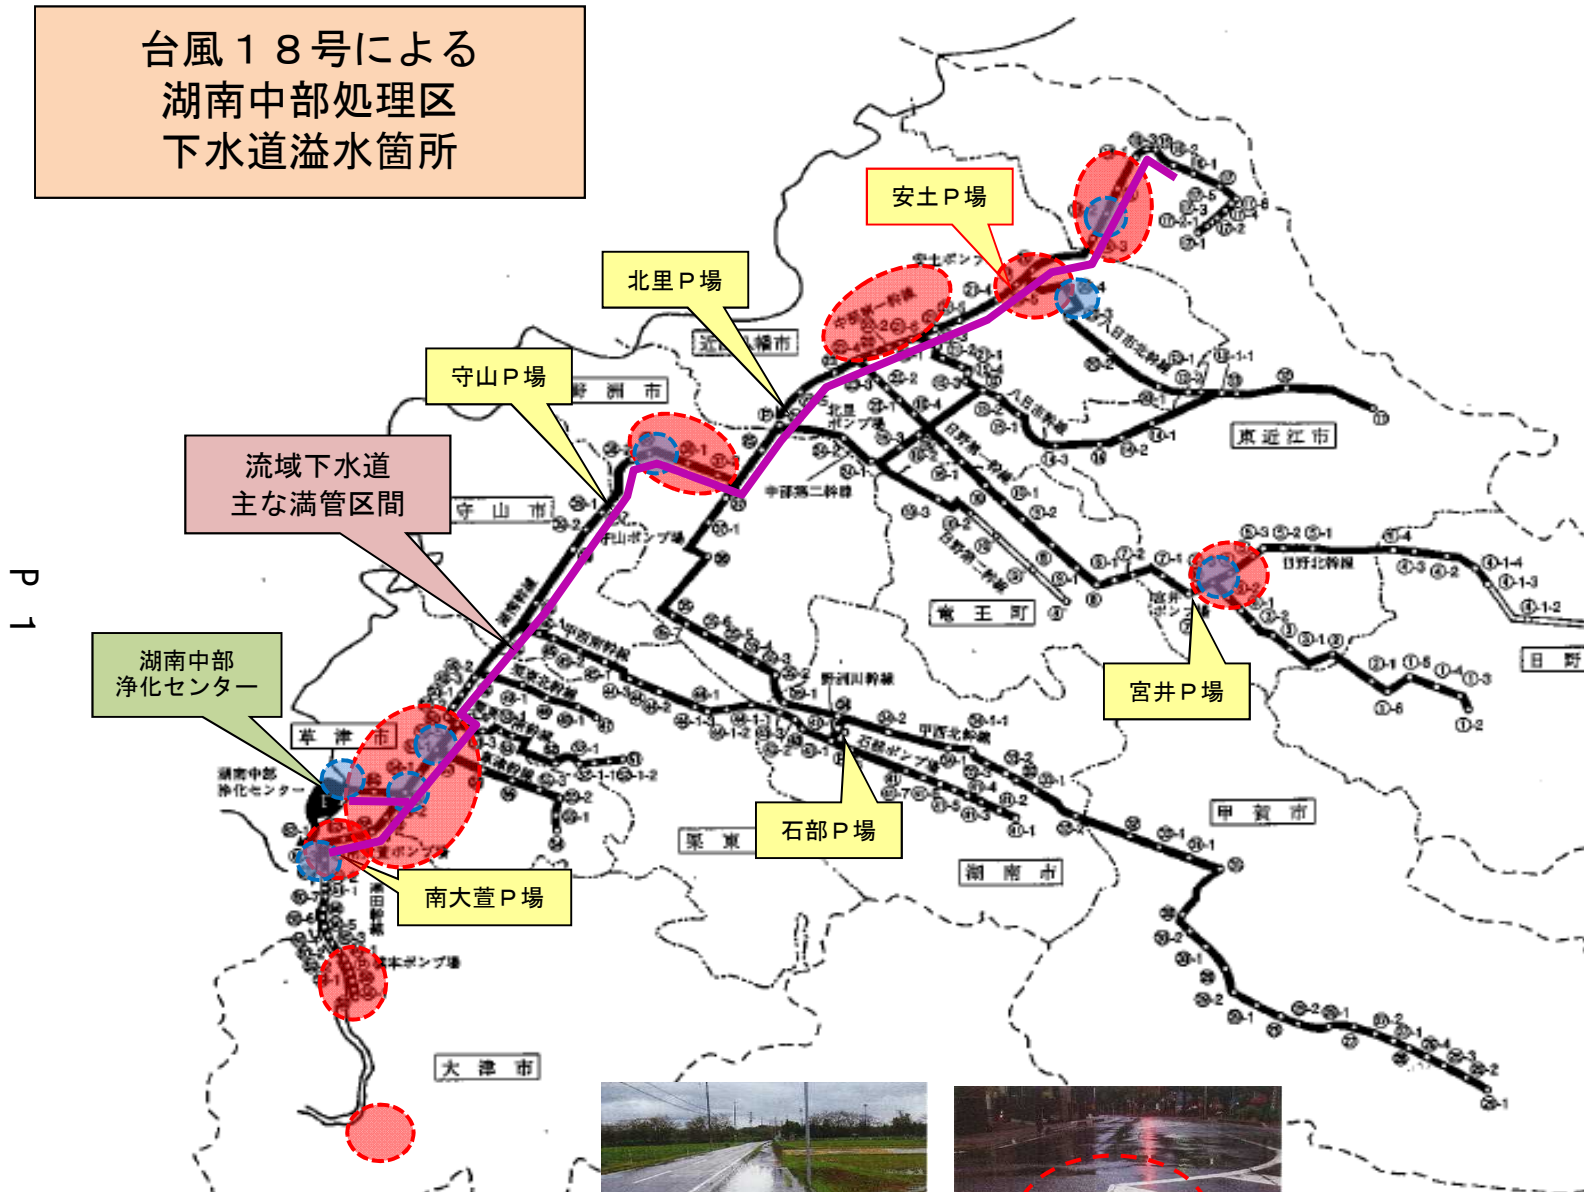
下水の流れが悪くなったり
使用できなくなった

- 公共下水道溢水情報
- 流域下水道溢水情報

各市町からの情報提供による

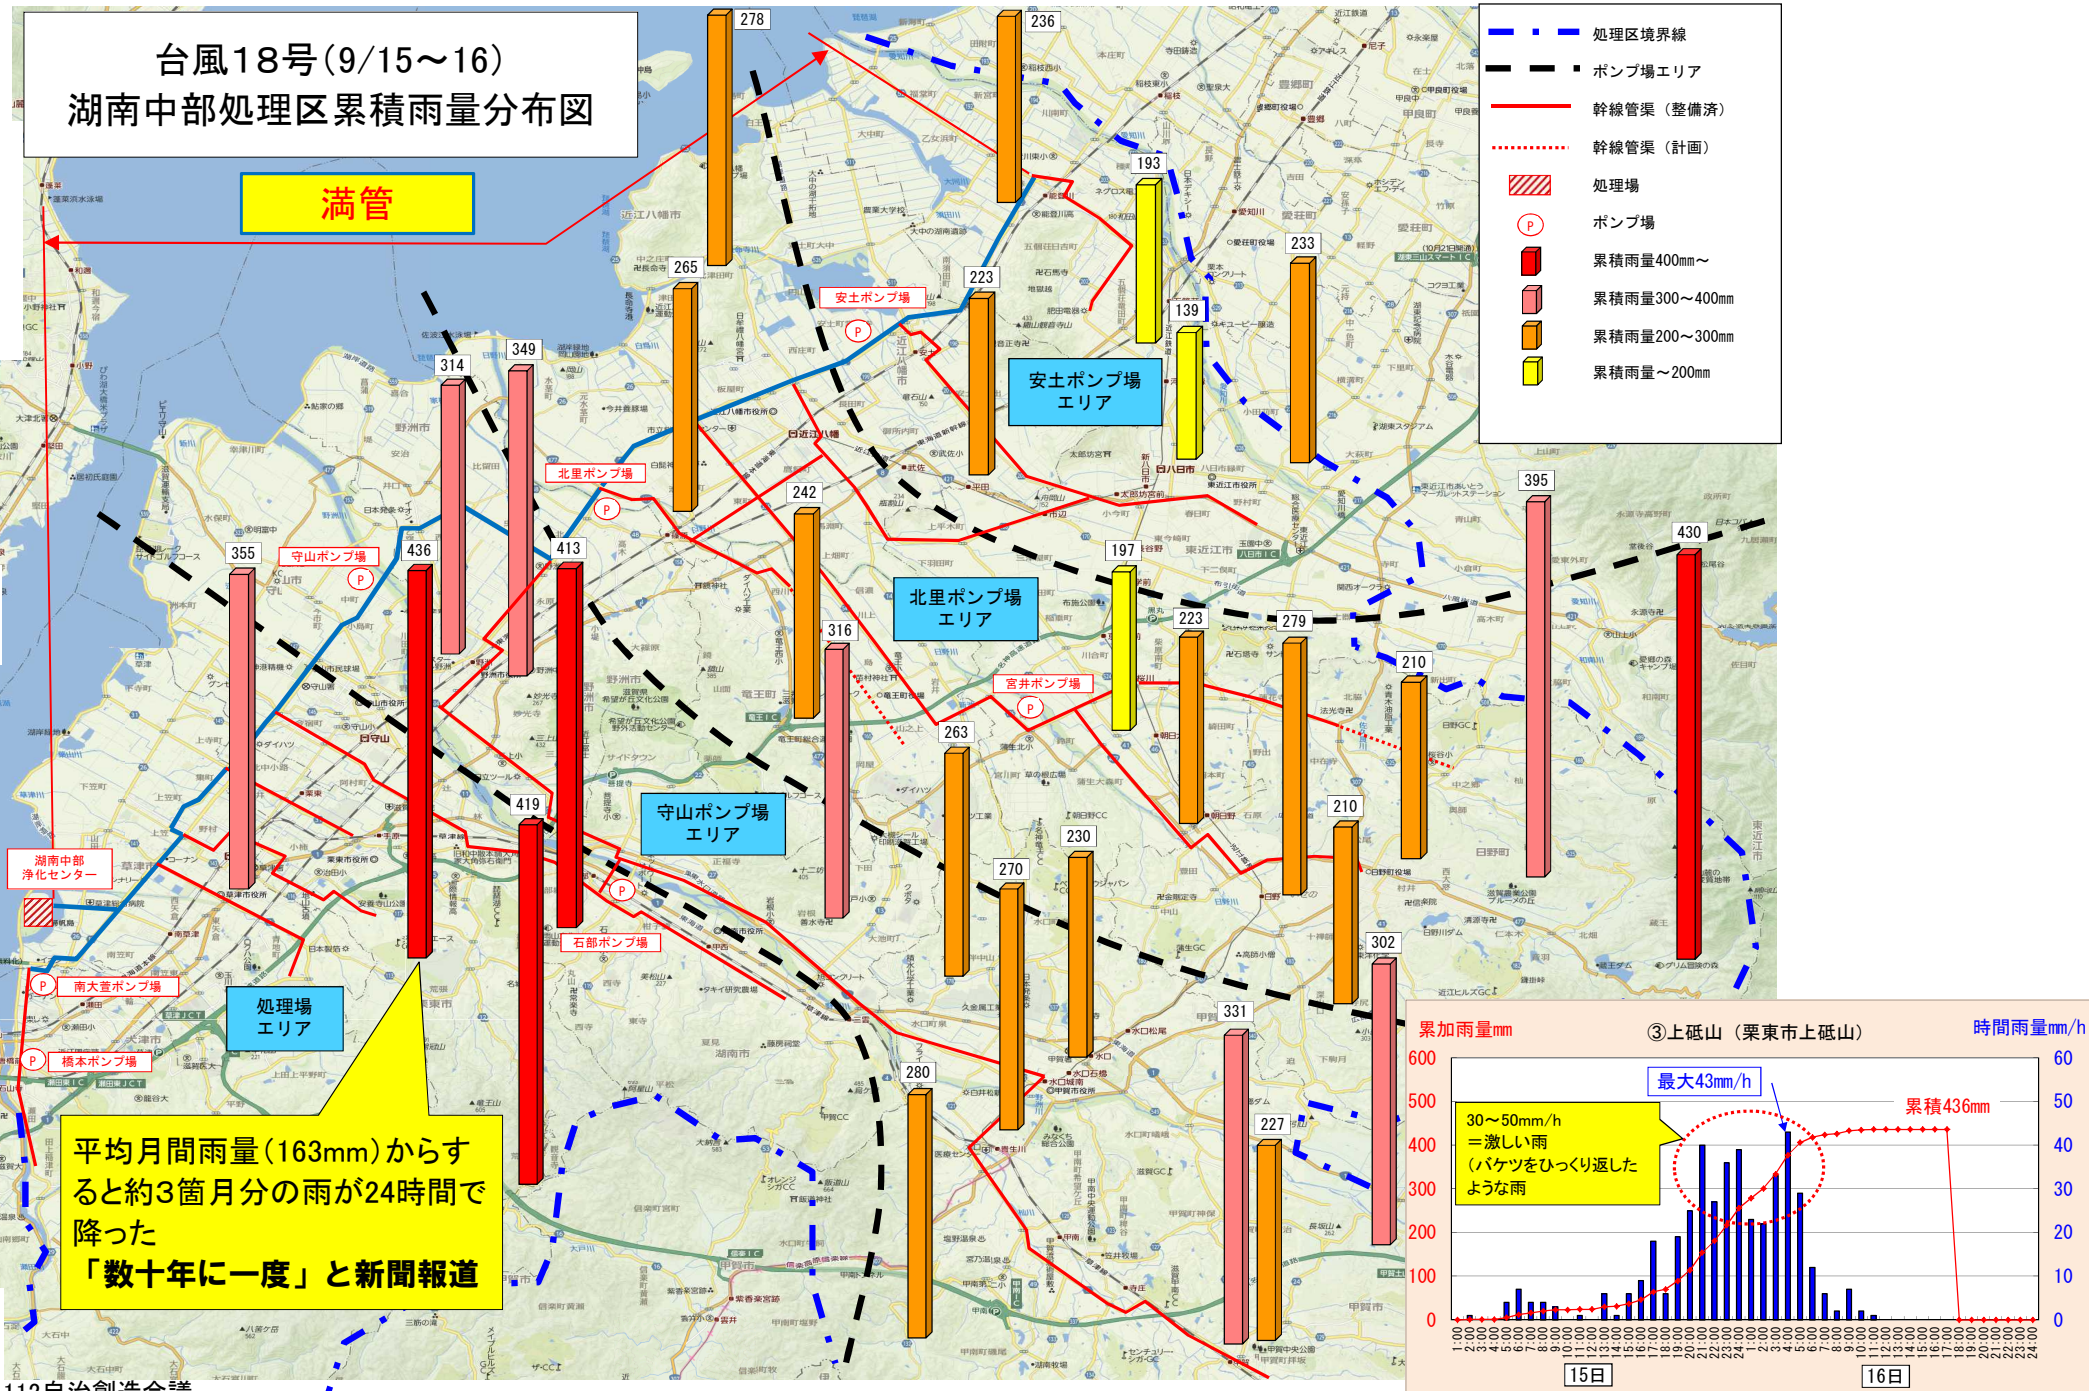
台風18号(9/15~16) 湖南中部処理区累積雨量分布図

平均月間雨量(163mm)からすると約3箇月分の雨が24時間で降った
「数十年に一度」と新聞報道
