## 巨大な門跡を検出

### 大津市 瀬田廃寺(せたはいじ)遺跡

## 平成 18 年度の調査結果

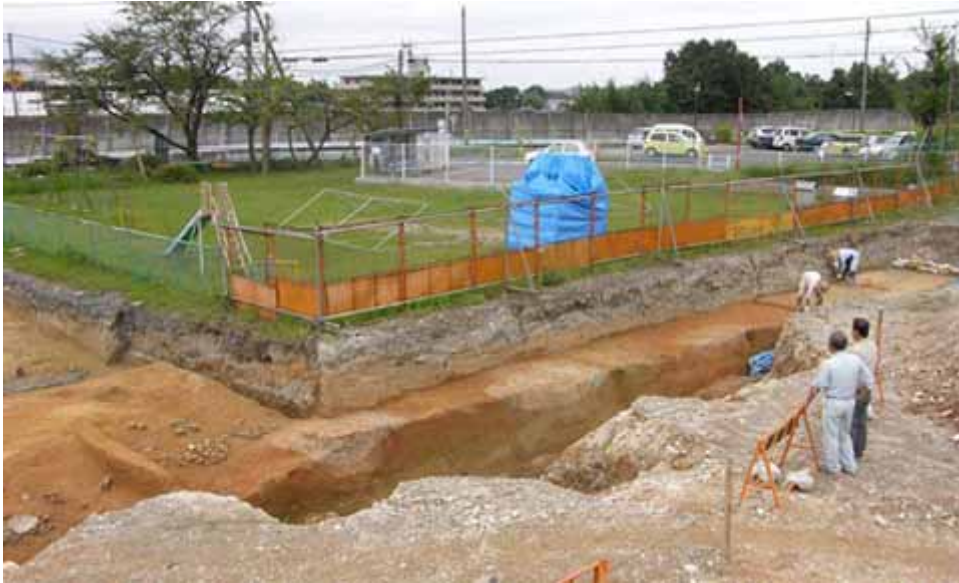
門跡検出状況

塔の真南 37m の地点で東西に並ぶ 4 つの大きな穴が確認されました。穴の並び方や南築地塀との繋がり関係等から、門の礎石を据えた穴であることがわかります。穴の平面形は最大のもので直径 2.6m あり、中央の柱間は 5.1 m、両側の柱間は 4.5m もある巨大な八脚門が復元できます。八脚門とは扉が取り付け柱列の内と外に 4 本ずつ、計 8 本の柱が建つ門のことで、格式高い門です。残念ながら礎石そのものは残っていませんでした。穴の断面の様子から掘立柱を礎石建ち建物に改造したのではないかとされています。また、門の規模は、県内最大で、築地塀が取り付けことから瀬田廃寺の南大門と考えられています。

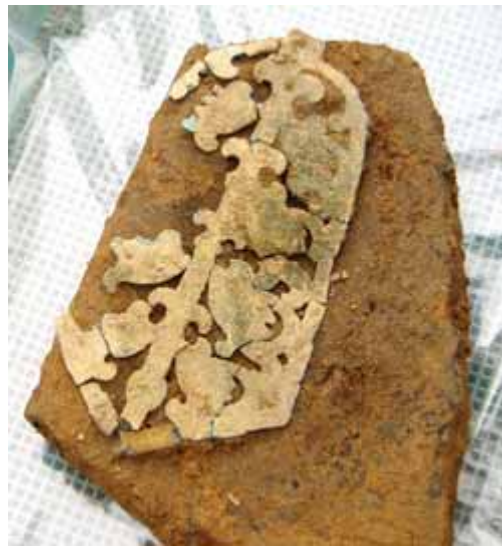
飾り金具取り上げ直後

土器には、土師器・須恵器・黒色土器・緑釉陶器などがあります。金銅製の飾り金具は長さ19cm、最大幅11cm、厚さ1mmで、透かし彫りが施されています。現状は錆で覆われていますが、X線撮影により釘穴や毛彫りの細かい線などが確認され、また、一部に金が残っていることもわかりました。建物を飾っていたものと思われます。
