造成ヨシ帯に植栽したヤナギの生育状況

太田 豊三

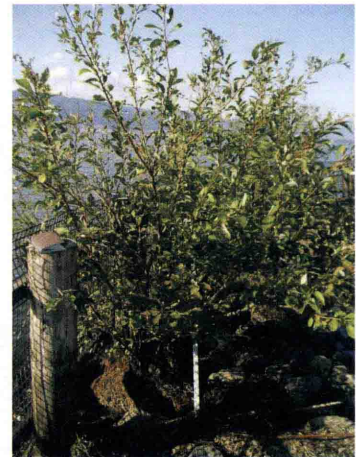
写真1 生育良好な植栽ヤナギ

平成18年8月8日に、挿枝により沖杭（波よけ構造体）に170本縛り付けられたものが、平成20年10月17日現在では、127本（うち生育「良」なものは約9割：表①と写真1）が生育しており、平成20年の3月以後に枯死・消失したものはなかった。初期に消失または1m以下の生育の悪い植栽ヤナギは、主に水路側と造成ヨシ帯前面の北端に多く分布しており、水位と関係する波浪・水流の向き（強さも含む）により植栽当初に物理的なダメージを受けたことが示唆された（図）。

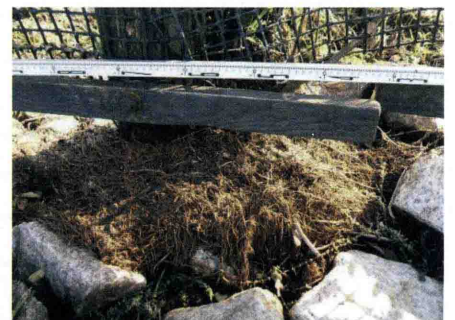
写真2 ヤナギ根の伸張状況

平成20年11月～12月の調査では、植栽ヤナギ本体の生育に比例してその根の良好な伸張状態が見られ、次季のホンモロコの産卵シーズンにその機能が期待できる形態を示していた（写真2）。

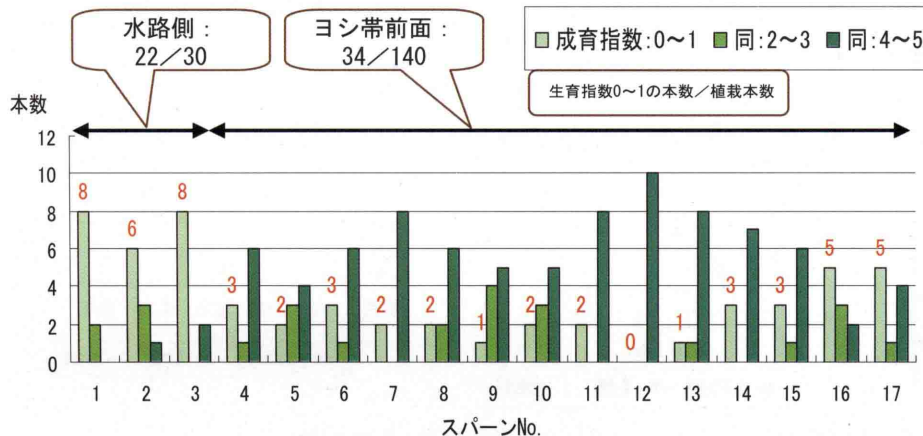
図 生育状況指数と植栽個所との関係（1スパン＝20m）
