## 7. 生き物共生型水路推進調査費

### 1) 農業用排水路の階段式堰上げによる水田と排水路の水位差の緩和(Ⅱ) ～'02年, 南三津屋・柳川地区～

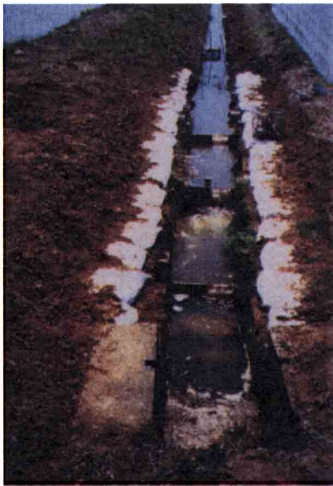
図1 堰上げ工の設置状況 ('02年,南三津屋地区).

**【方法】** 琵琶湖へ流入する農業用幹線排水路に流入する支線排水路に堰上げ工を設置した。南三津屋地区：幹線:大川支線(幅1.3m,水深約1m), 支線排水路:620(H)×570(B)(図1)。柳川地区：幹線:不飲川(幅9.6m,水深約1.5m), 支線排水路:810(H)×600(B)。堰上げ工の構造：排水路をアーム天端まで木製の堰板で3段に堰上げた。南三津屋：各水位差は上段10～11cm、中段14cm、下段0～30.5cm。柳川：各水位差は上段9.5cm、中段16cm、下段0～1cm。下段は幹線排水路の水位により変動した。堰板には幅20cmの切り欠きを設けた。調査期間：南三津屋：'02年5/2(堰上げ工設置)、5/7(水位差調整)～6/19(堰上げ工撤去)。柳川：'02年5/2(堰上げ工設置)、5/7(水位差調整)～5/9(堰上げ工撤去)。対象魚類：琵琶湖および周辺幹線排水路から遡上する魚類。評価法：堰上げ工上流側の支線排水路内に設置した人工魚巢(キンラン)への産卵状況観察を中心に、籠漁具(竹製たつべ、網モンドリ)による魚類採捕、堰上げ工撤去時のタモ網による魚類採捕を試みた。その他：南三津屋：幹線と支線の各排水路に自記水温計を設置して1hr毎の水温を記録するとともに、水質(pH,電気伝導度(EC),DO,濁度(TB))を概ね1回/週の頻度で測定した。

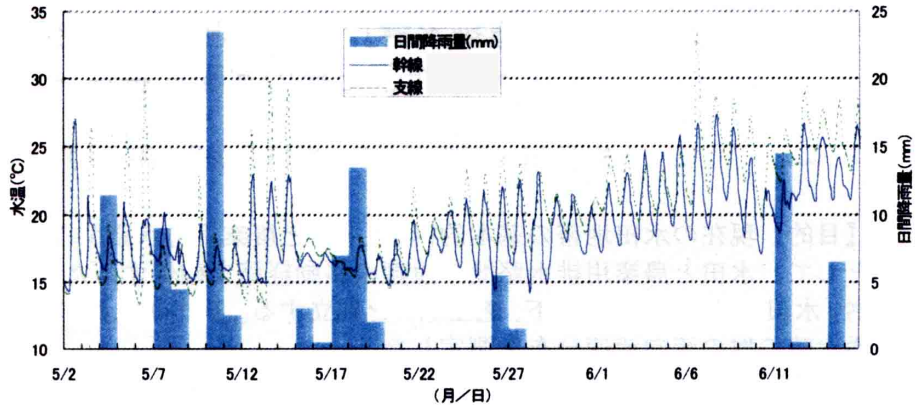
図2 堰上げ工を設置した支線排水路とその幹線排水路の水溫変化 ('02年南三津屋地区). 彦根における日間降雨量(彦根気象台)も併せて示す.

**【結果】** 柳川地区：5/2の堰上げ工設置後、底土面の洗堀により堰板設置箇所周辺における排水路壁面コンクリートパネル下部からの漏水が生じた。そのため堰板部の越流がなかったこと、排水路自体の崩壊の危険性も予想されたため5/9には堰上げ工を撤去した。南三津屋地区：図2に調査期間中の排水路における水温変化と日間降雨量(彦根气象台)を、表1に期間中の水路の水深、堰上げ箇所の水位差と越流水深、主な操作と観察された事象を示す。5/10、5/18の降雨時、降雨後において、水田一筆毎の排水口からの出水はほとんどみられなかったが、支線排水路(南三津屋の場合では12筆集水)では大きな水位上昇が見られ、産着卵は5/13にナマズの卵が(図3)、5/18にコイ・フナ型の卵が確認された。コイ・フナ型卵の人工魚巢への付着はごく少数であり、確認時には発眼が認められた。籠漁具により遡上魚類の採捕を試みたが、採捕された個体はなかった。支線排水路堰上げ工上流側では5/23頃からフナまたはコイと思われる仔魚が極めて多数みられ、堰上げ工を遡上産卵した親魚による繁殖の結果と推察された。6/19の堰上げ工撤去時には、堰上げ工上流側においてきわめて多数のフナ類の稚魚とナマズの稚魚が確認され、堰板の撤去により多数の流下がみられた(図4)。その際採捕した稚魚の体長(Mean±SSD)は、フナ15.5±2.1mm、ナマズ63.0±9.7mmであった(表2)。支線排水路内の水質は、水温、DO等の測定項目内では、特にフナ類等水田地帯に出現する魚類にとって問題とすべき特異な値はみられなかった。

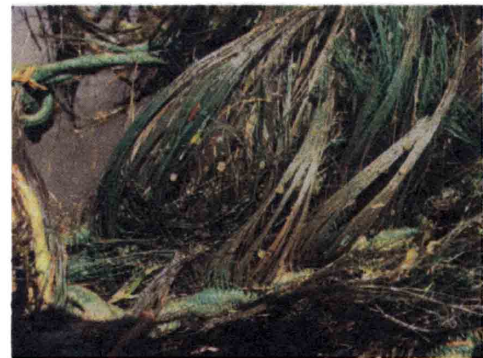
図3 支線排水路堰上げ工上流部に設置した人工魚巢に産着されたナマズ卵. '02年5月13日,南三津屋地区.

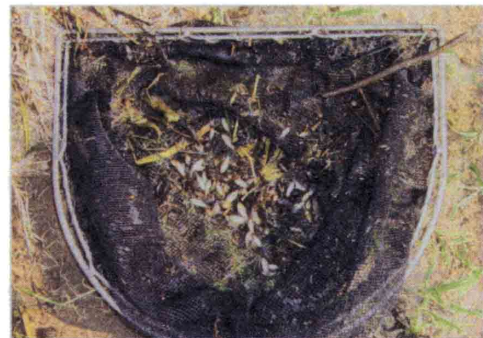
図4 排水路堰上げ工撤去時に流下してきたフナ類等のごく一部をタモ網にて採捕した。

※堰上げ工撤去時('02/06/19)に流下した魚類稚魚のごく一部をタモ網にて採捕した。
